INFORME CIAIM-09/2022

Caída al mar y fallecimiento de un tripulante del pesquero JUAN JOSE I,
dos millas al E de la desembocadura del Ebro, el 18 de mayo de 2021

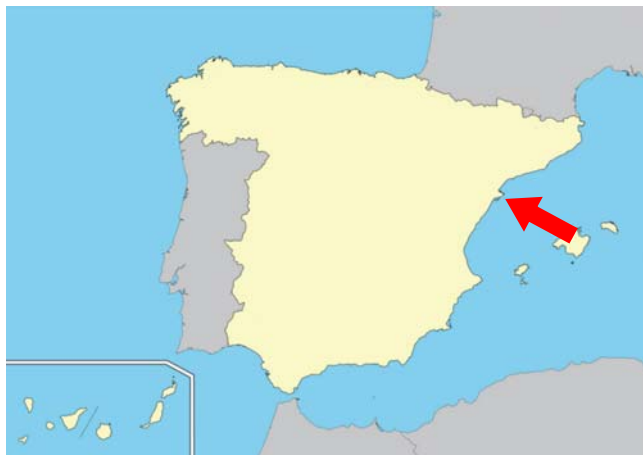
Figura 2. Lugar del accidente

Sobre las 10:00 horas, cuando la embarcación se encontraba al sur del faro del cabo de Tortosa y al Este de la desembocadura del río Ebro (localización de coordenadas aproximadas 40°42' N 000°55' E), sólo quedaban por

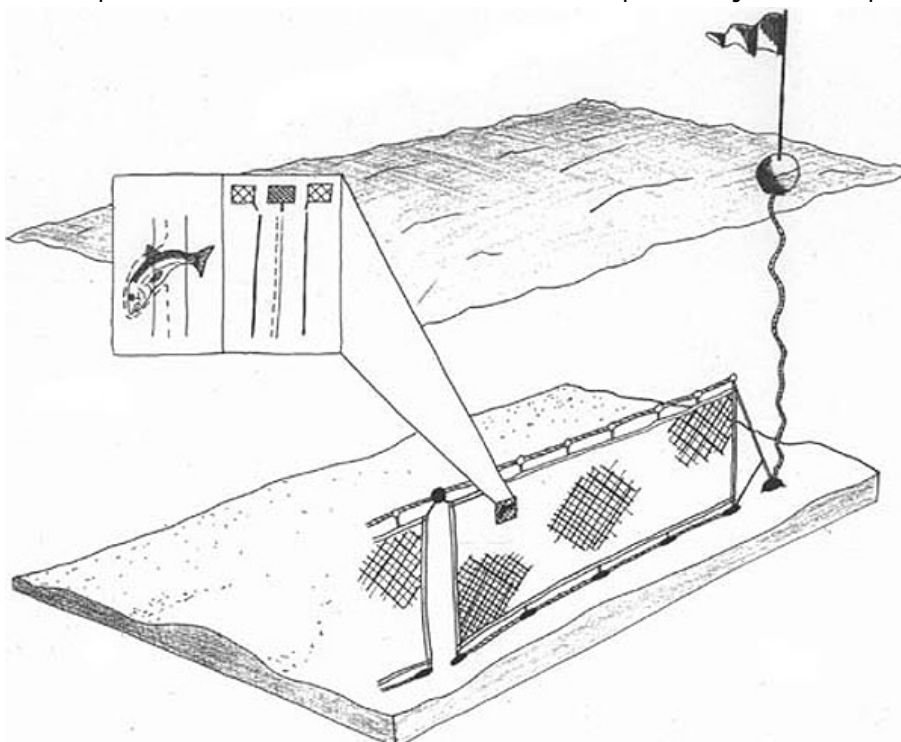
Figura 6. Principio de captura y construcción de trasmallos (www.fao.org)

Los trasmallos llevan plomos en una relinga que une las redes en su parte inferior y corchos u otros elementos en una relinga superior que le dan flotabilidad. Así, el arte queda calado en el fondo del mar como una pantalla vertical en la que las especies quedan enmalladas en la red más tupida cuando intentan atravesarlas.

El pesquero JUAN JOSE I faenaba con dos trasmallos formados por piezas de unos 50 metros de largo y 1,2 metros de alto, con un peso de 10 kg cada una, con una longitud total de 1,5 km cada trasmallo. El peso total de las redes era de aproximadamente 600 kg, a lo que hay que añadir el peso de los plomos. Cuando se terminaba de largar el primer trasmallo, el extremo final del mismo se unía al extremo inicial del que se iba a lanzar a continuación para conseguir una configuración de una sola pieza.
