INFORME CIAIM-11/2018

Incendio a bordo del buque NIXE en el estrecho de los Freus el 7 de diciembre de 2016

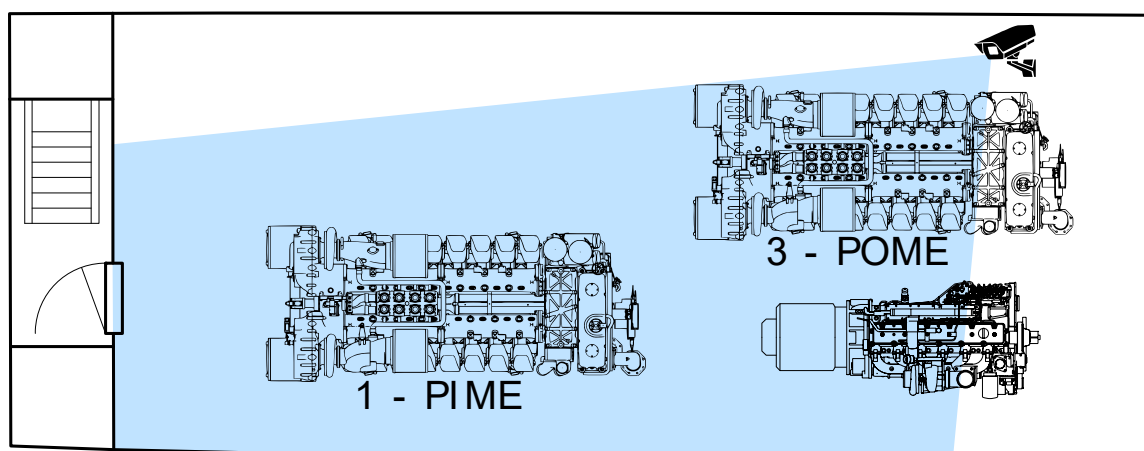
Figura 5. Disposición de motores en la cámara de máquinas de babor y campo de visión de la cámara de vigilancia.

En la Figura 5 se muestra la ubicación de los motores en la cámara de máquinas de babor y el campo de visión de la cámara de vigilancia del circuito cerrado de televisión se ha marcado en azul.

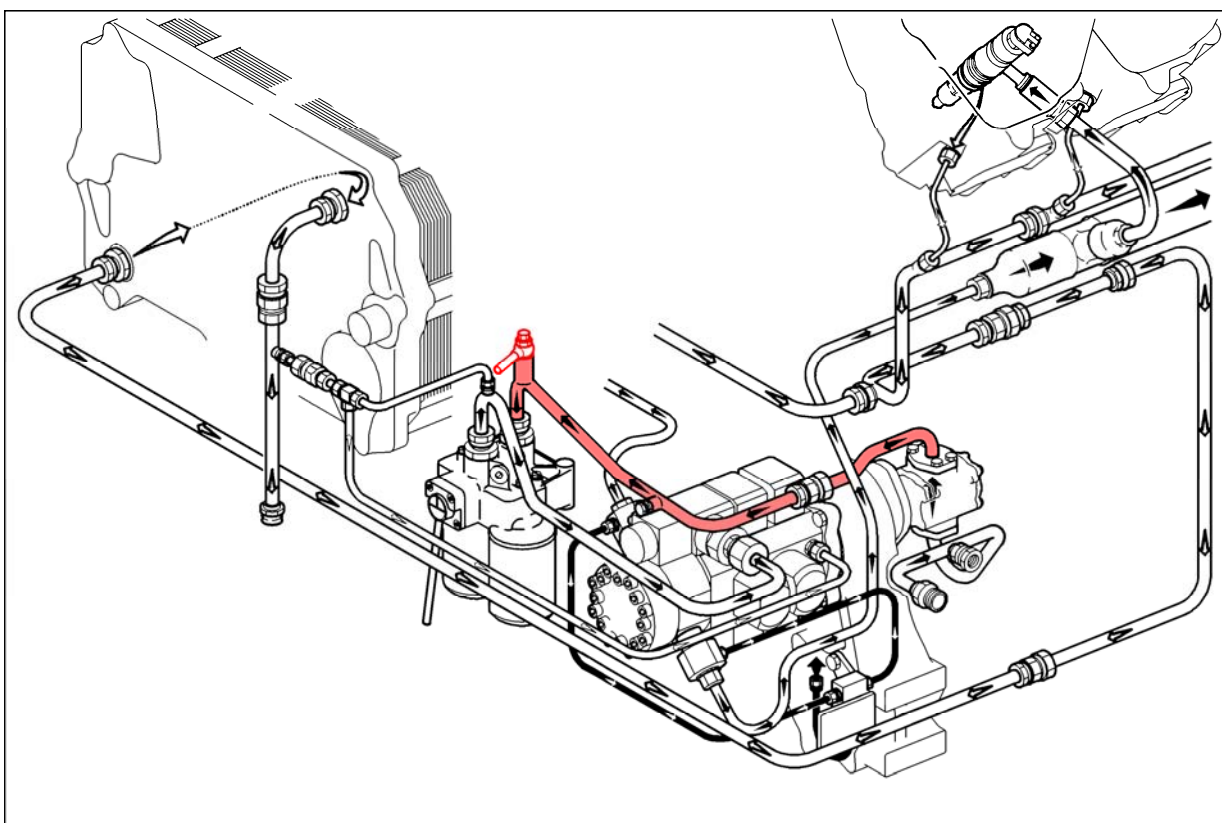
Figura 7. Circuito de combustible del motor MTU 16V 4000 M70.

En el conducto existente entre la salida de la bomba de baja presión y la entrada del filtro de combustible (marcado en rojo en la Figura 7) existe una válvula de purga. Esta válvula de purga es de tipo de asiento cónico, y su apertura y cierre se realiza actuando con una herramienta sobre la cabeza hexagonal del vástago. La finalidad de esta válvula es purgar el circuito y tomar muestras de combustible.

En el circuito de baja presión el combustible circula a una presión entre 500 kPa y 700 kPa dependiendo del régimen de funcionamiento del motor. Todos los elementos de este circuito están dimensionados para soportar la mencionada presión; sin embargo la citada válvula rompió, por lo que debe pensarse que hubo otra causa añadida.
