COMISIÓN PERMANENTE DE
INVESTIGACIÓN DE ACCIDENTES
E INCIDENTES MARÍTIMOS

INFORME CIAIM-11/2022

Embarrancada de la NGV ECO LUX en la isla de Castelví (Formentera), el 6 de octubre de 2020

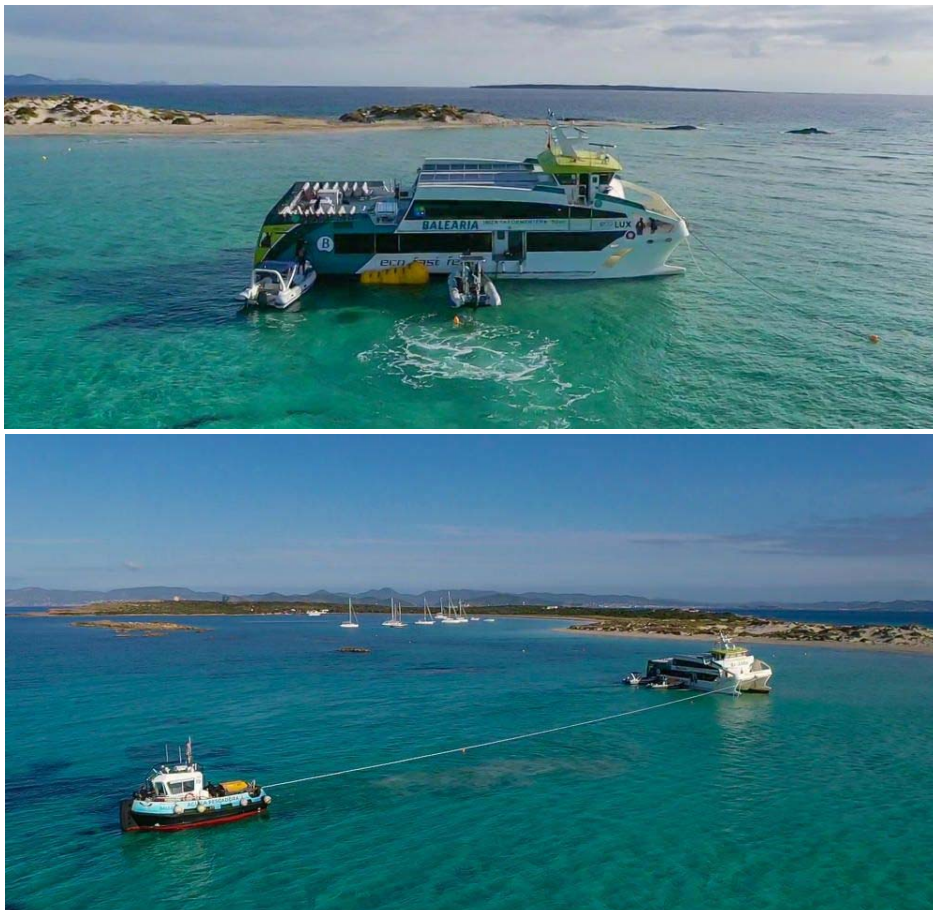
Figura 6. Trabajos de reflotamiento de la nave
