## INFORME CIAIM-13/2019

### Incendio de la embarcación de pasajeros BORAMAR en las proximidades de la Isla de La Toja, el 24 de julio de 2018

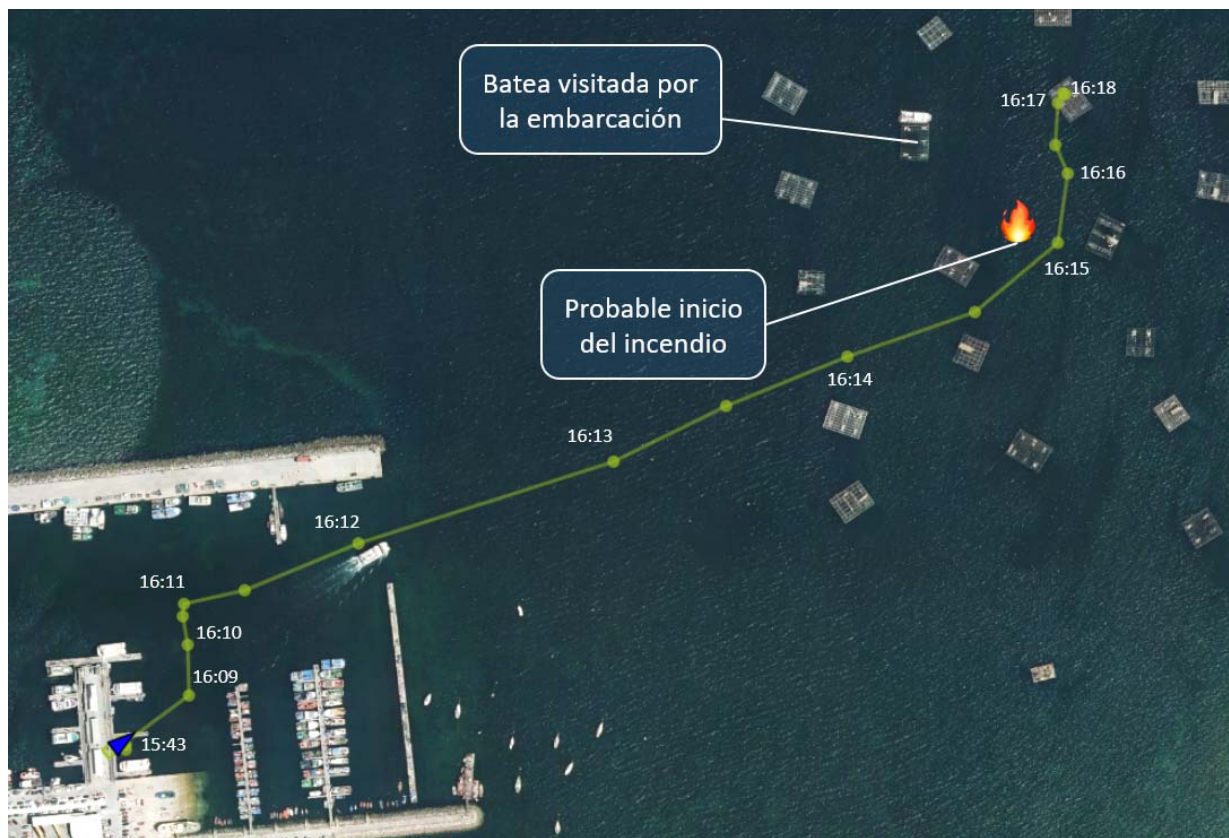
Figura 6. Trayectoria del BORAMAR

A partir de este punto, la velocidad del catamarán se reduce progresivamente. En lugar de dirigirse a la misma batea de siempre, al no conseguir completar el cambio de rumbo, la embarcación termina ya sin velocidad en las proximidades de la batea que se encuentra inmediatamente al este. Las últimas tres posiciones registradas de la embarcación se encuentran en un rango de 10 m y registran una velocidad de 0,8; 0,2 y 0,1 nudos a las 16:17:14h, 16:17:44h y 16:18:14h respectivamente. La última posición transmitida por el AIS corresponde a las coordenadas 42°30,020'N y 08°51,157'O.

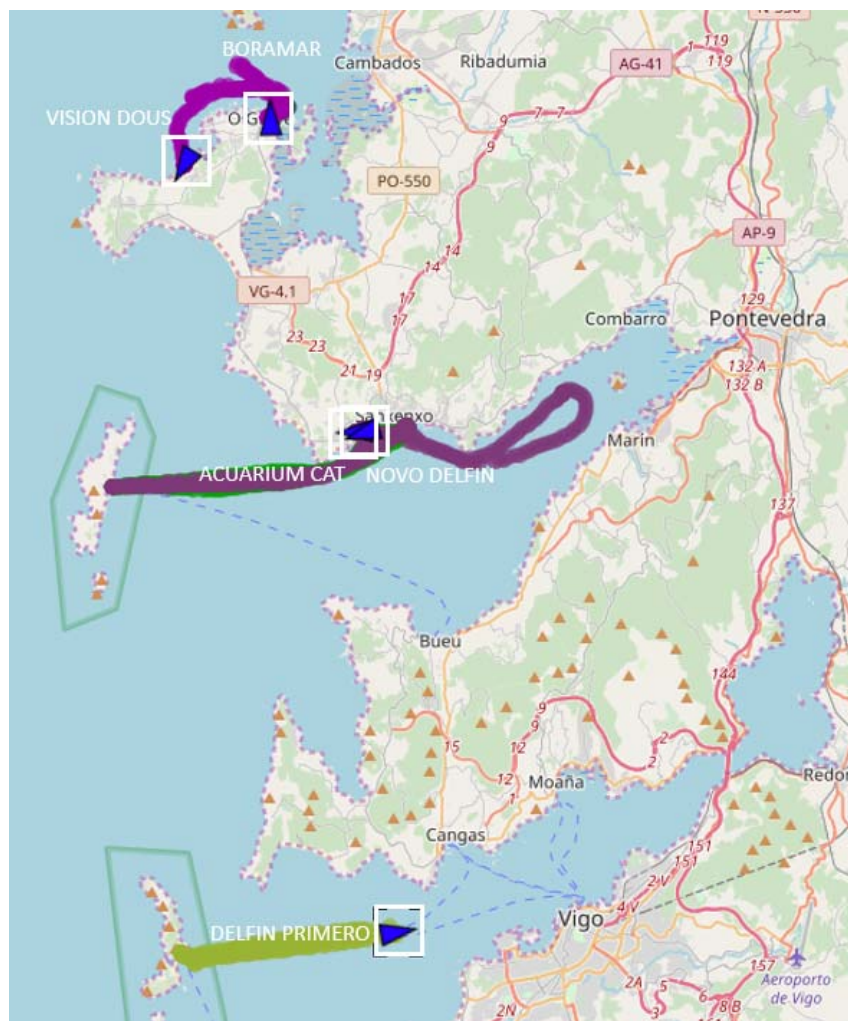
Figura 10. Localización de las embarcaciones al salir el BORAMAR del puerto

- Ninguna de las otras cuatro embarcaciones propiedad de la misma empresa armadora se encontraban en puerto en el momento de la salida del BORAMAR, lo que se concluye tras el análisis de los datos AIS emitidos por todas ellas (Figura 10), lo que contradice algunas declaraciones de que los mejillones se cocinaban en otra embarcación del armador, para ser llevados posteriormente al BORAMAR.
