COMISIÓN PERMANENTE DE
INVESTIGACIÓN DE ACCIDENTES
E INCIDENTES MARÍTIMOS

INFORME CIAIM-19/2023

Caída al agua de un tripulante del pesquero VIRGEN DEL FARO a 28 millas
al NW de A Coruña, el 17 de junio de 2021

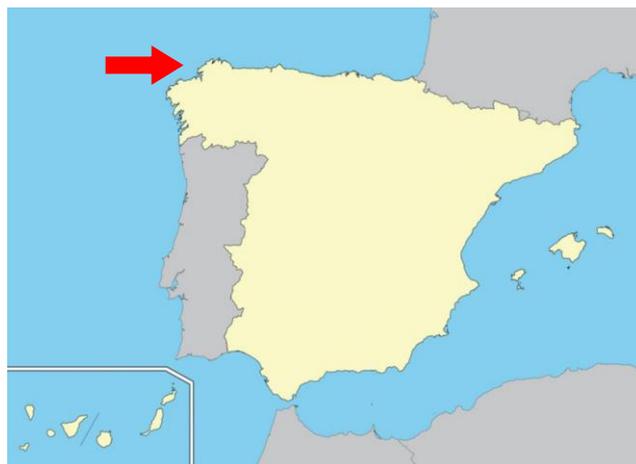
Figura 2. Lugar del accidente

El día 17 de junio de 2021, aproximadamente a las 12:00 horas, el contraмаestre del buque de pesca (B/P) VIRGEN DEL FARO cayó por la borda durante las faenas de pesca a 28 millas al NW de A Coruña. Transcurridos aproximadamente 45 minutos la tripulación del buque consiguió rescatar al contraмаestre. Este tenía un brazo roto y sufría de hipotermia.

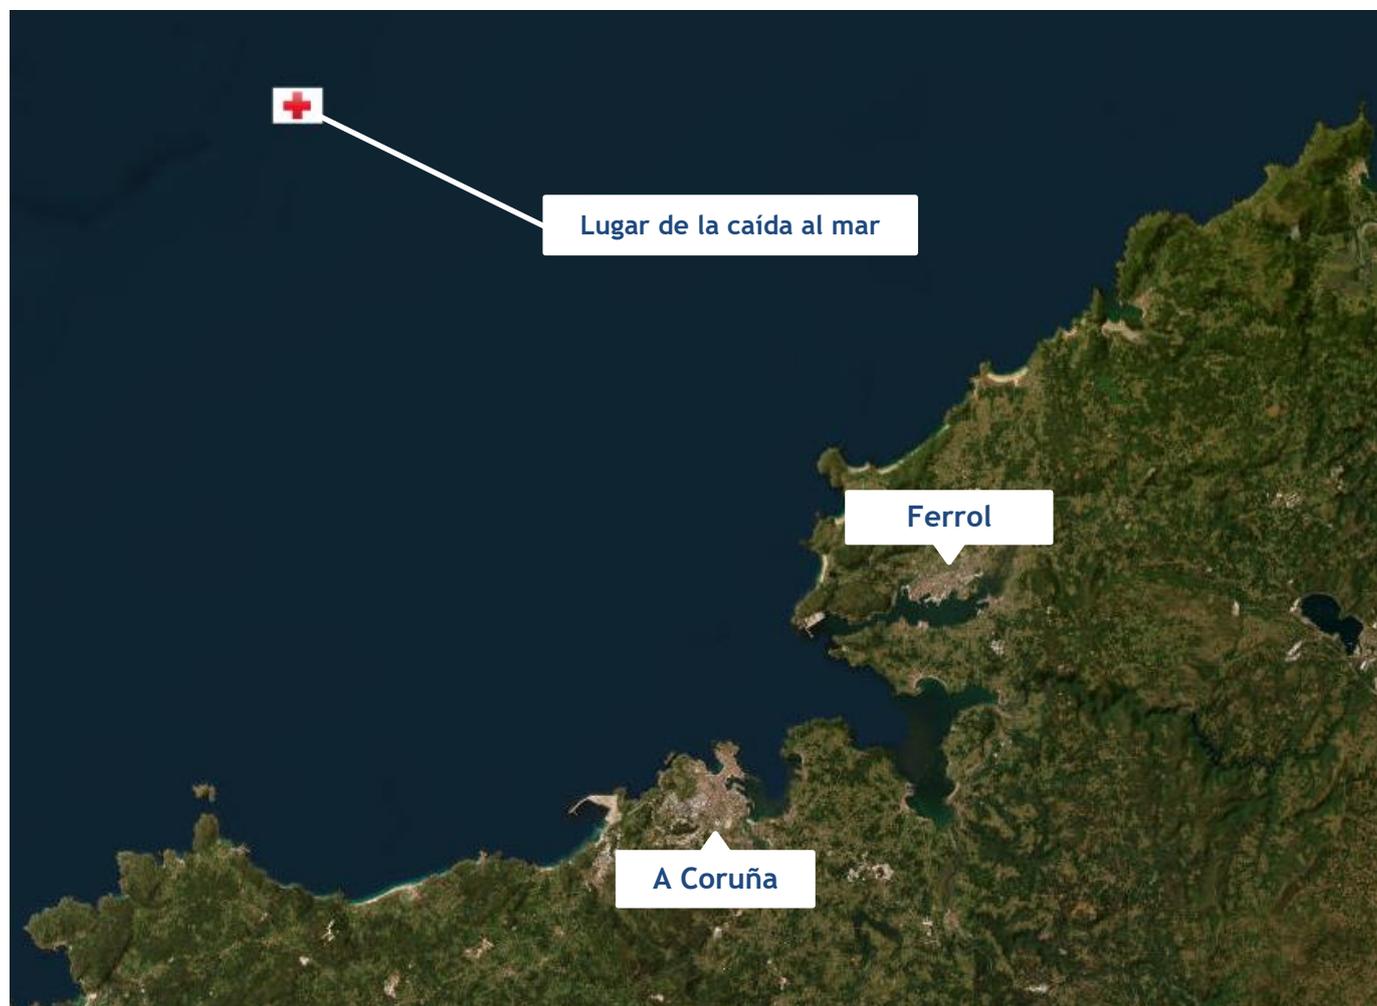
Figura 3. Zona del accidente

El día 17 de junio de 2021 a las 00:34 horas, el buque de pesca (B/P) VIRGEN DEL FARO salió del puerto de A Coruña con rumbo a su caladero habitual. En esa época del año la especie principal a la que iban dirigidas las faenas de pesca era el jurel.

Tras llegar a caladero iniciaron las faenas habituales de pesca. Realizaron dos lances con normalidad, el primero con rumbo N-NE y el segundo con rumbo S-SW. Todo transcurrió sin ningún incidente.
