## INFORME CIAIM-21/2019

### Incendio a bordo del buque REGINA BALTICA en el puerto de Valencia el 13 de octubre de 2017

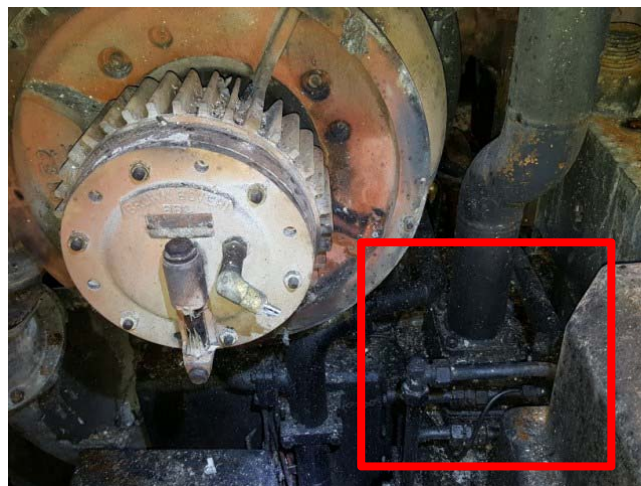
En la zona de proa de este motor se encontraba el turbocompresor (detalle de la Figura 7) y por debajo de éste existía un racor (Figura 8 y Figura 9) que conectaba el circuito de combustible de baja presión con un manómetro situado en una caja de indicadores cercana (Figura 10).

Figura 8. Turbocompresor. Detalle de la ubicación del racor.

Unos centímetros por encima de la fuga se encontraba el turbocompresor. El combustible tiene una temperatura de autoignición de aproximadamente 250 °C por lo que al entrar en contacto con las superficies calientes del turbocompresor se inició su combustión dando origen al resto del incendio.

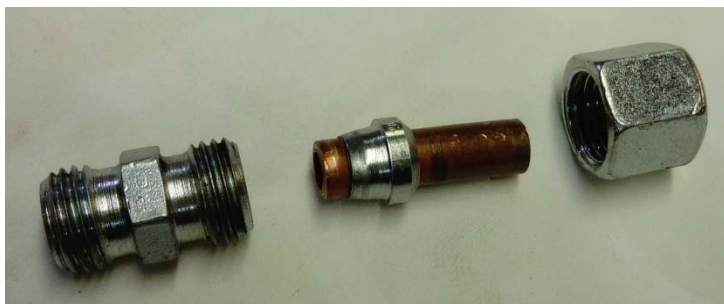
A la vista de las piezas que formaban el sistema, se ha comprobado que el tubo de cobre se partió por cizalla justo en el borde del ovalillo de apriete que es una zona de concentración de tensiones. En la Figura 11 se muestran los elementos de este sistema de apriete (son elementos nuevos, no los de la tubería rota).

Figura 11. Sistema de montaje con ovalillo y tuerca de sujeción (nuevos).
