## INFORME CIAIM-24/2023

Hundimiento del buque de pesca VILABOA UNO, a 6 millas al norte de Santander, el día 3 de abril de 2023, con el resultado de dos fallecidos y un desaparecido.

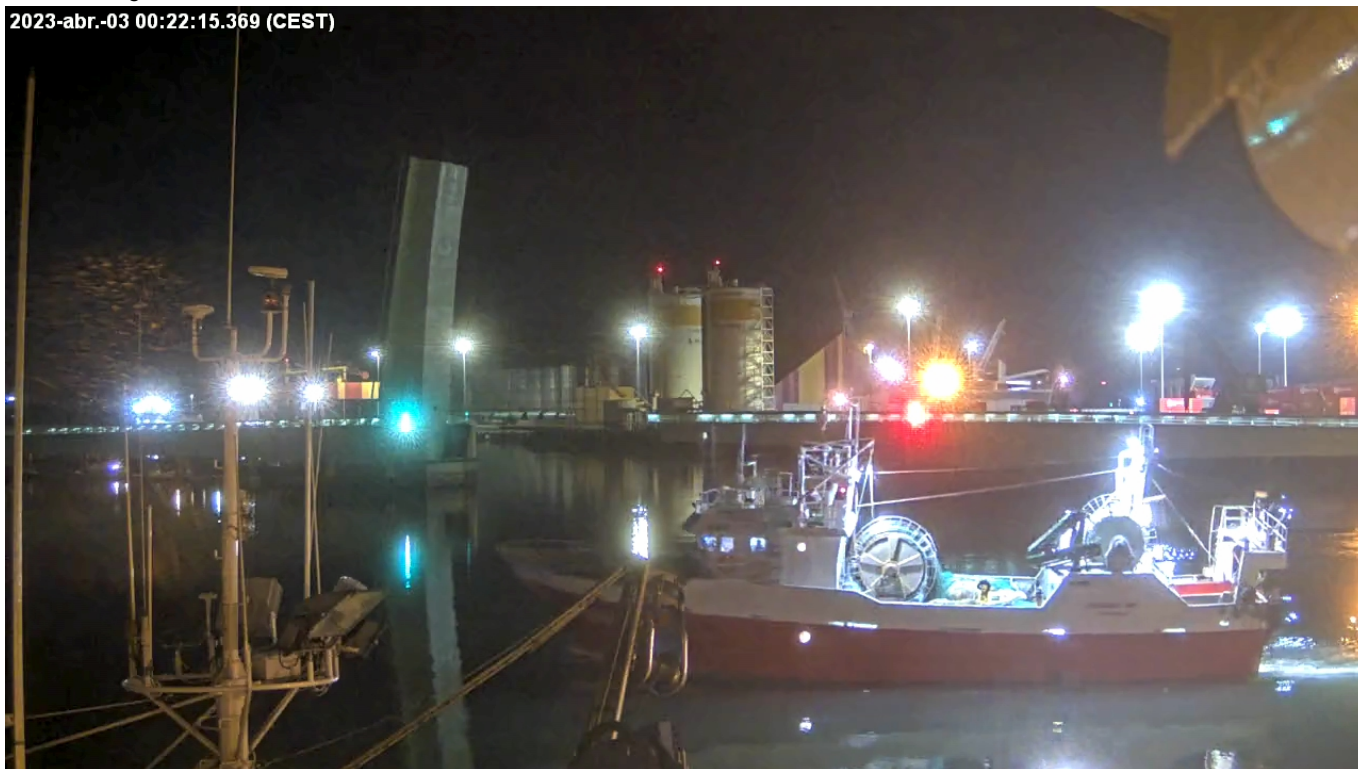
Figura 5. Salida del buque de Santander 3 de abril de 2023.

El lunes 3 de abril de 2023 a las 00:34 horas el buque de pesca VILABOA UNO volvió a salir a la mar (Figura 4 y Figura 5), con sus diez tripulantes a bordo: un primer patrón al mando, un segundo patrón, un tercer patrón, un mecánico y seis marineros.

Las balsas salvavidas se encontraban emplazadas en el techo del puente, Figura 5. Los tripulantes solo pudieron tener acceso a la balsa salvavidas situada en la banda de estribor al estar la otra sumergida.

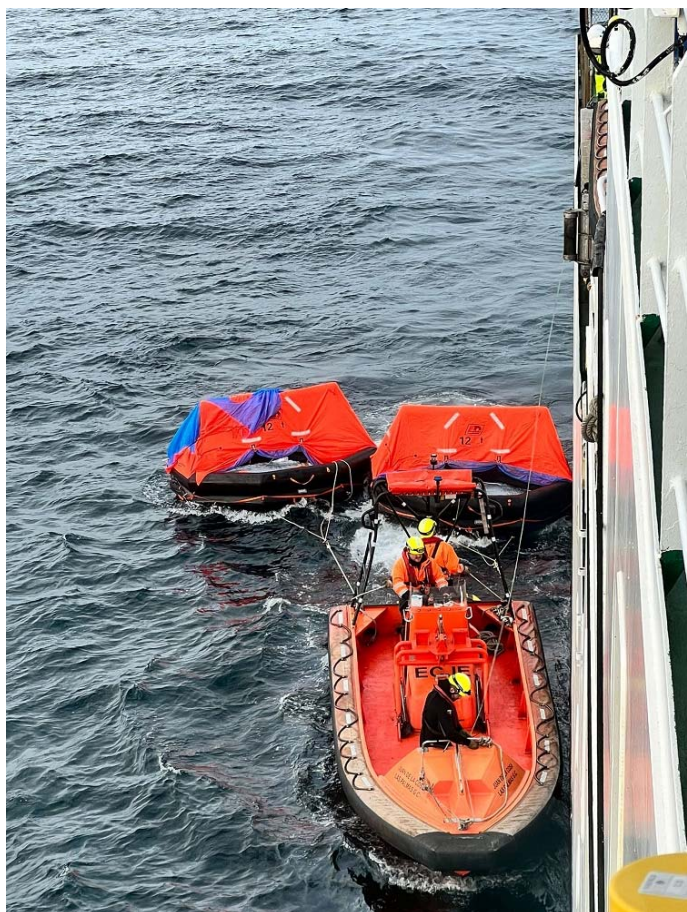
Figura 6. Balsas salvavidas recuperadas.

El buque WILSON BRAKE recuperó las balsas salvavidas del pesquero en la posición aproximada 43°36,3' N; 003°41,75' O, y chalecos salvavidas que fueron entregados al B/H JUAN DE LA COSA. Ver Figura 6.

Según manifestaron consiguieron quitar la cinta que la rodeaba, pero en ese momento un golpe de mar hizo que la balsa se alejara de ellos sin poder recuperarla. Al ser de noche, los tripulantes no volvieron a verla, pese a que las dos balsas salvavidas se abrieron, quedando a la deriva. Siendo recuperadas posteriormente por el barco WILSON BRAKE, en perfecto estado (ver Figura 6).

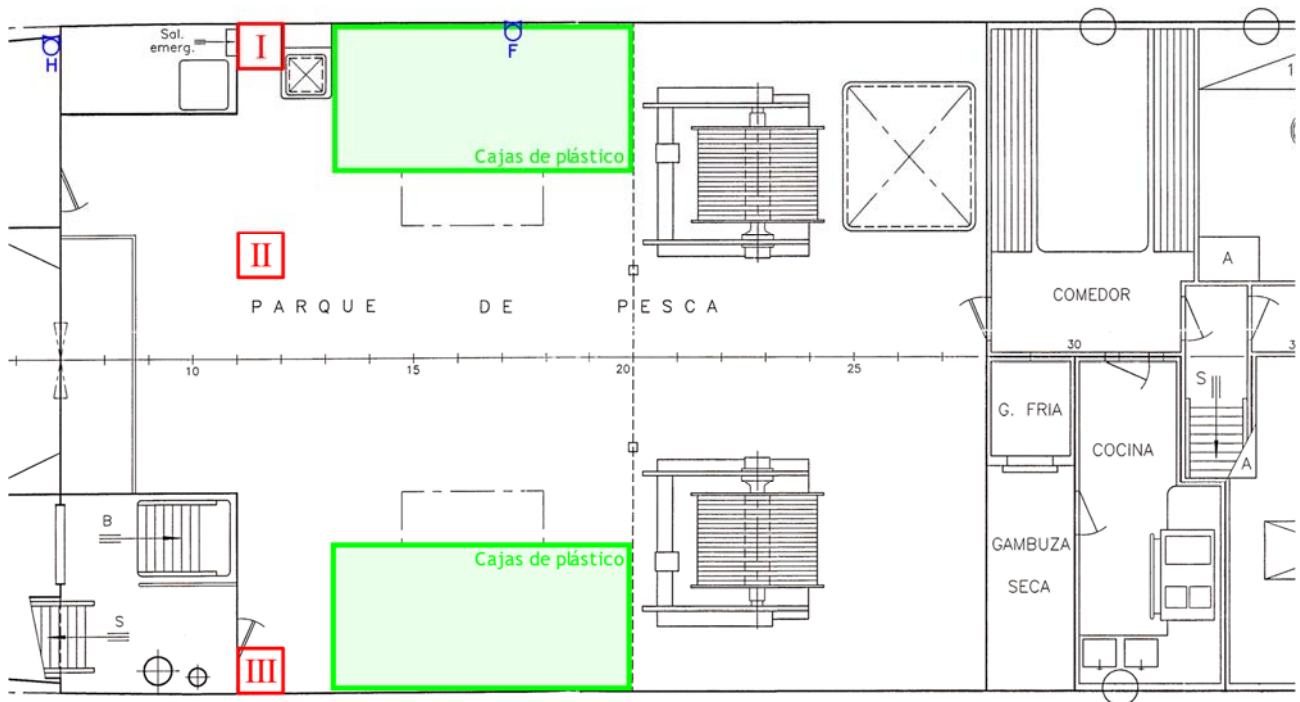
Figura 9. Ubicación de los pocetes, cajas de plásticos y descargas en el parque de pesca.

Para evitar la acumulación de agua en el parque de pesca, en la cubierta en la zona de popa, había tres pocetes, de dimensiones 0,5 m × 0,5 m, con una profundidad aproximada también de 0,5 m (Ver Figura 9).

Los tripulantes declararon que después de las tareas de limpieza del pescado y del parque de pesca se retiraban los desperdicios y restos de pescado que pudiesen quedar en las rejillas ① y ②. El filtro interior del chupón, ③, no era accesible y no se limpiaba normalmente.

Dicha descarga estaba situada a proa de la tolva de desperdicios, (ver Figura 9, letra F). Según las declaraciones a proa de la tolva de desperdicios y hasta la maquinilla, se distribuían en ambos costados las cajas de plástico vacías en las que se tenía previsto estibar las capturas. Por dicho motivo la tubería de refrigeración no era visible al estar oculta por dichas cajas. Si en un momento dado se hubiera producido la rotura de la tubería o de la válvula de descarga, el agua pudo empezar a acumularse sin que los tripulantes pudieran saber su procedencia.

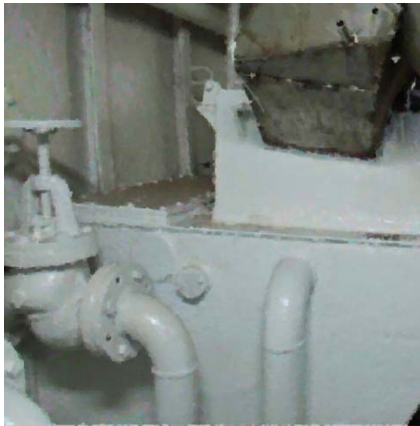
Figura 11. Válvula de descarga al costado en el parque de pesca, de un buque similar al VILABOA UNO.

El motor principal del pesquero estuvo en funcionamiento desde que salieron de puerto, porque, aunque el buque permaneció al paio al llegar a la zona de caladero, era necesario para alimentar a los distintos sistemas del buque. El sistema de refrigeración del motor principal constaba de una bomba de agua salada mecánicamente acoplada al eje. La bomba aspiraba el agua del mar de una toma situada en el fondo del casco, descargando al circuito de refrigeración del motor y, desde éste, al costado del buque. La tubería de descarga discurría verticalmente por el costado de babor en la cámara de máquinas y subía hasta atravesar la cubierta del parque de pesca. A pocos centímetros por encima de la cubierta disponía de una válvula de cierre manual. Después de ésta había un codo para atravesar el casco del buque (Figura 11). Dicha salida se corresponde con la F de la Figura 17.

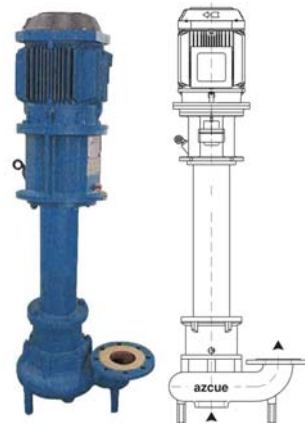
Figura 12. Bomba de achique Azcue VRX 50/17-80/17.

Las bombas de achique eran de la marca Azcue y un modelo que el armador no ha podido precisar. Se estima que pudieran ser del modelo VRX 50/17 o VRX 80/17, con una capacidad de achique entre 99 y 193 m<sup>3</sup>/h cada una.

- que el caudal de agua que embarcaba fuera superior a la capacidad de achique de las bombas (improbable en las primeras fases de la inundación, dada la gran capacidad de las bombas), o
- que la cantidad de agua que llegaba a las bombas para ser achicada fuera pequeña debido a posibles obstrucciones en el filtro de ésta o en las mallas, o
- mal funcionamiento de las bombas, por ejemplo por rotura del acoplamiento entre el motor y la bomba, de manera que el motor estuviera girando pero la bomba no.

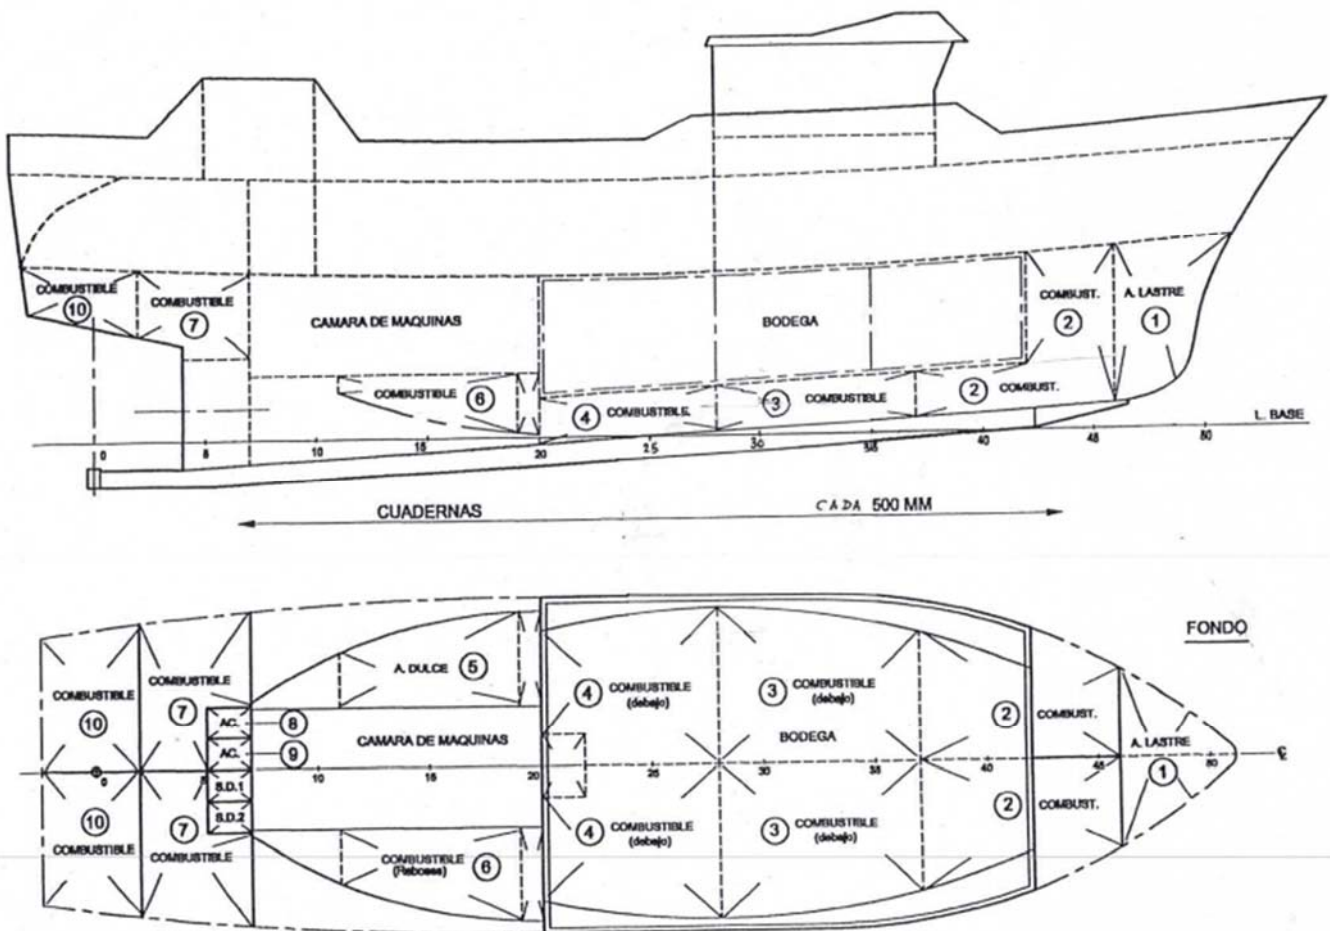
Figura 13. Tanques.

Considerando la situación de carga declarada por los tripulantes y los datos del libro de estabilidad, se obtiene que el buque tendría un calado de 3,153 m.

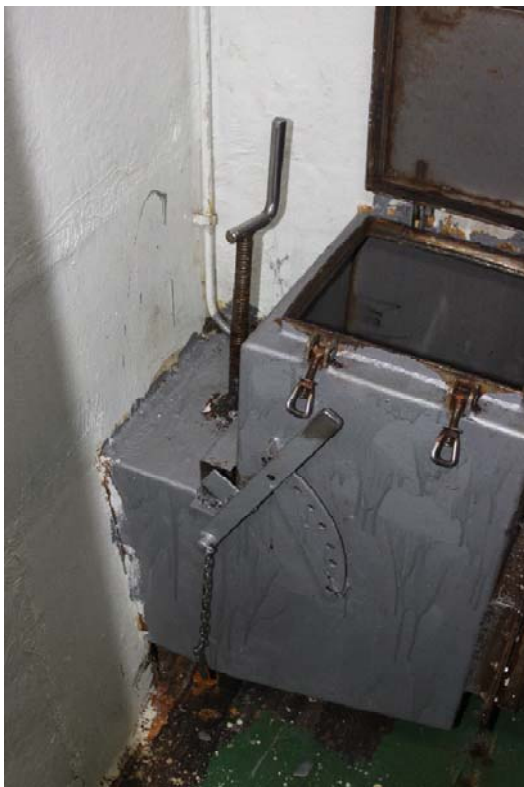
Figura 15. Tolva de desperdicios de un pesquero

La tolva de desperdicios estaba situada en la banda de babor. Disponía de una compuerta con una frisa para hacerla estanca cuando se cerraba. Según las declaraciones dicha frisa se había cambiado hacía tres meses. Tanto la tolva como la compuerta eran de acero inoxidable. En la Figura 15, se ha incluido la fotografía de una tolva de desperdicios de un pesquero, similar a la que pudiera llevar el B/P VILABOA UNO.

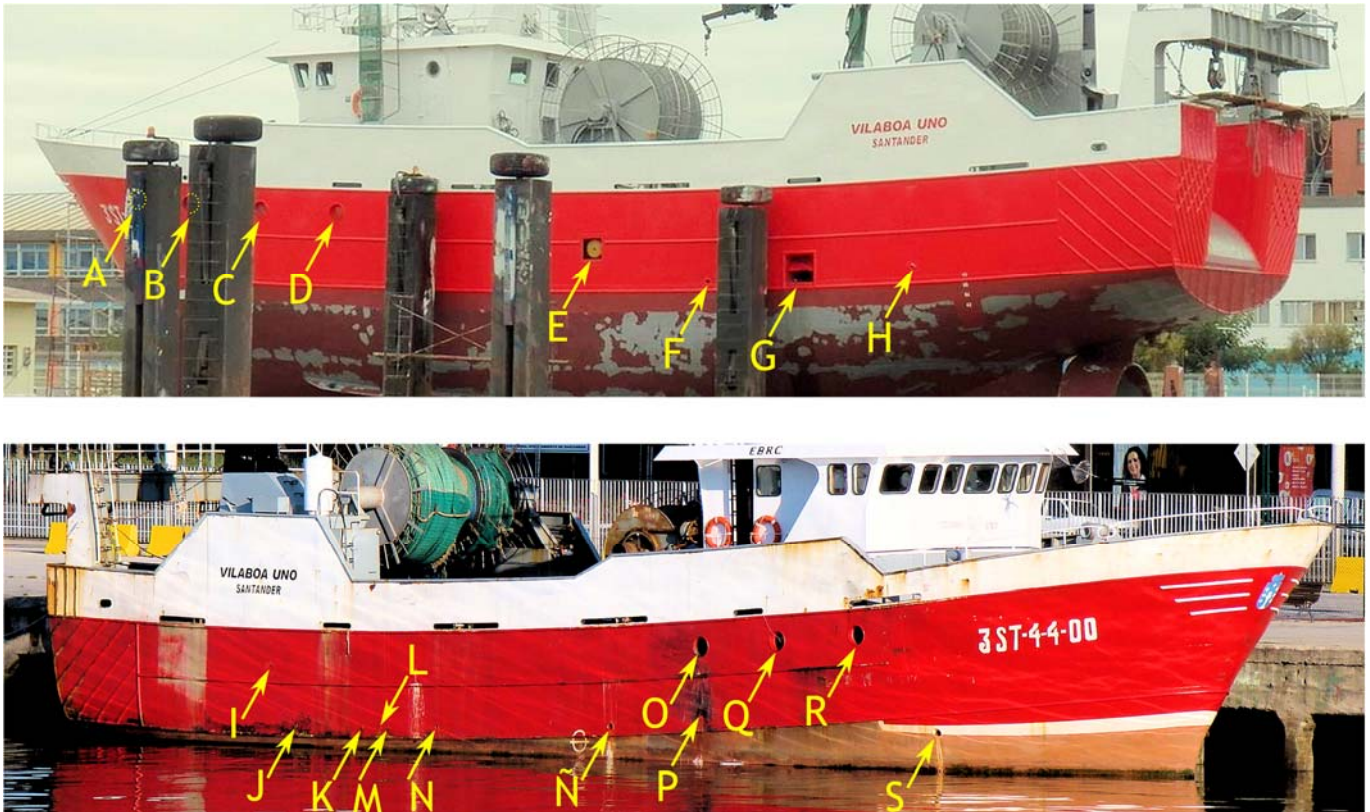
Figura 17. Orificios en el casco del buque.

La descarga de agua de ambas bombas de achique se realizaba por sus respectivos orificios situados por encima de la flotación (ver Figura 17, orificio H en babor y orificio I en estribor).

La cubierta del parque de pesca corresponde con la cubierta de francobordo, por encima de esta cubierta hasta la cubierta superior, se pueden encontrar los siguientes orificios en el casco del buque (Figura 17):

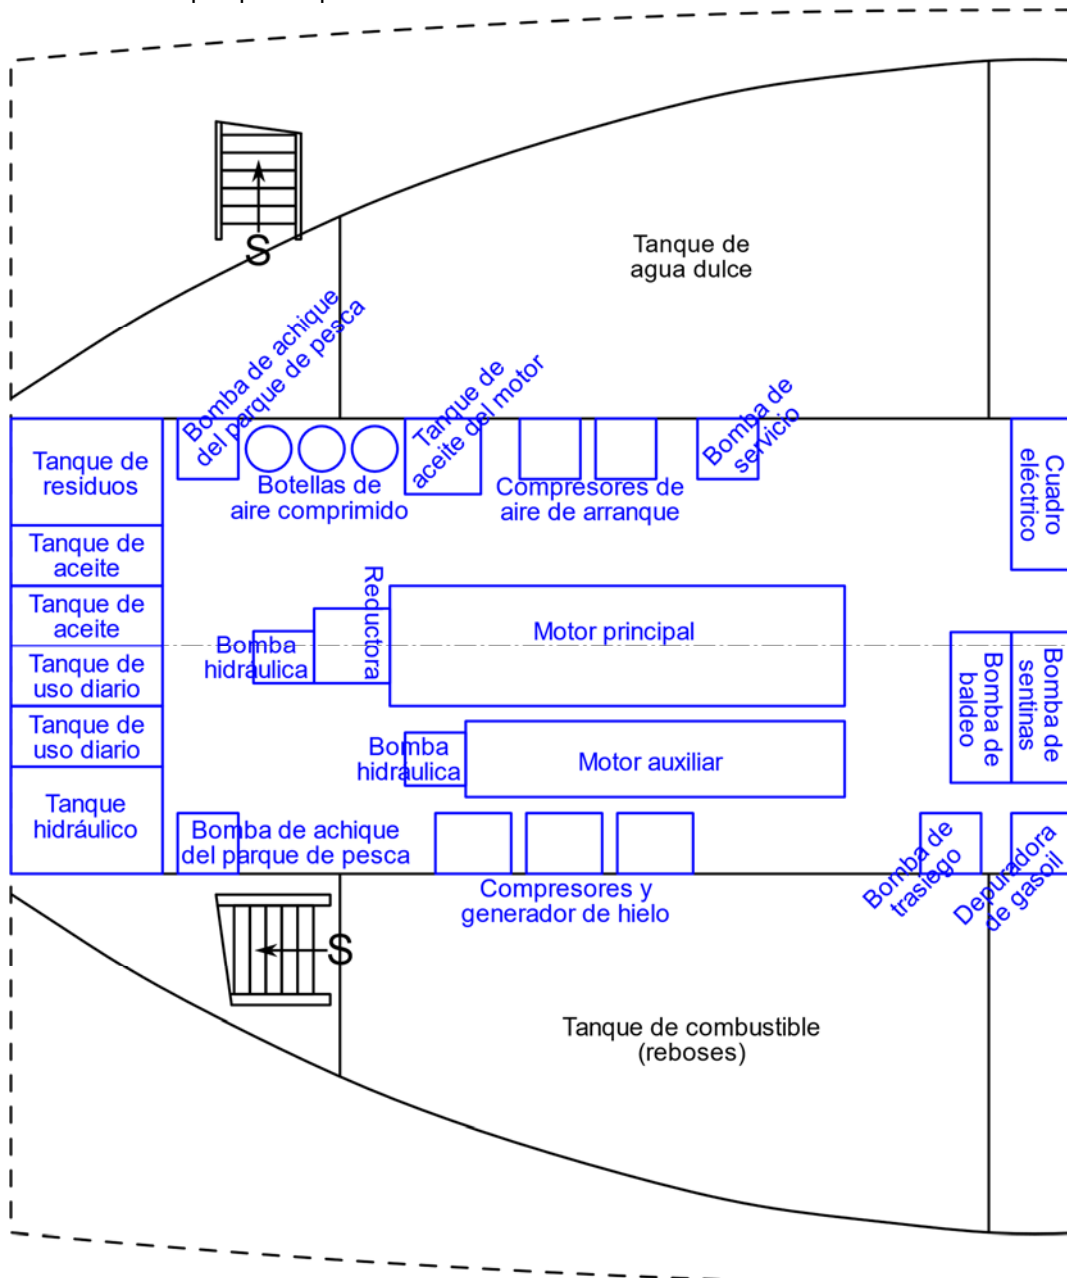
Figura 18. Cámara de máquinas.

El sistema de baldeo del parque de pesca estaba compuesto por cuatro mangueras, dos de ellas situadas en el pantano y las otras dos a unos dos metros a proa de las anteriores. Las tuberías que alimentaban a dichas mangueras estaban situadas por el falso techo de la cubierta de pesca no siendo visibles, terminando en una válvula. La bomba del sistema de baldeo se encontraba en la cámara de máquinas y su accionamiento se podía realizar desde el puente o desde la cámara de máquinas. Por comodidad normalmente se realizaba desde el puente, avisando los tripulantes al patrón cuando la tenía que arrancar o parar (Figura 18).

No obstante, en el momento del accidente la bomba de baldeo no estaba en funcionamiento, pues el patrón la paró cuando finalizaron las labores de baldeo y además el maquinista no detectó nada anormal en la cámara de máquinas cuando la inspeccionó tras salir de puerto. Es razonable, por tanto, descartar el servicio de baldeo como origen de la inundación del parque de pesca.

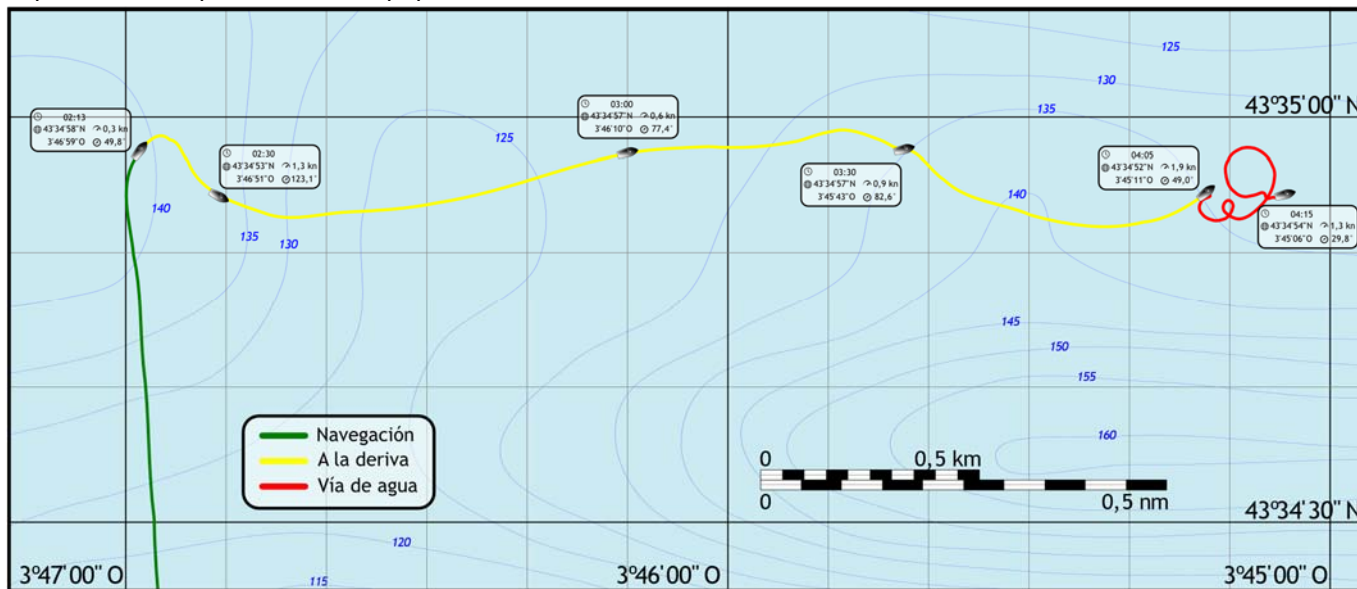
Figura 20. Trayectoria del B/P VILABOA UNO hasta el momento del accidente.

El barco en un primer momento se encontraba adrizado. Hasta que el 2º patrón, al ver que la corriente les había alejado del caladero, metió el timón a babor para ir virando poco a poco. El pesquero tras escorar a babor no volvió a recuperar la posición de adrizado como era habitual cuando el timón volvió a la vía, haciendo un balance "extraño". En ese momento el mecánico avisó de la emergencia. La mayor cantidad de agua se encontraba desde la puerta de desperdicios hacia popa en la banda de babor.

Al virar a babor toda el agua se desplazó a esa banda, por lo que el barco se escoró, sumergiéndose la tolva de desperdicios. El agua comenzó también a entrar por ella, precipitando los acontecimientos, al irse acumulándose cada vez más agua dando lugar a la pérdida de estabilidad del pesquero.
