## INFORME CIAIM-27/2018

### Derrame de crudo ligero desde el remolcador SERTOSA VEINTISIETE el día 27 de septiembre de 2016, en la bahía de Algeciras

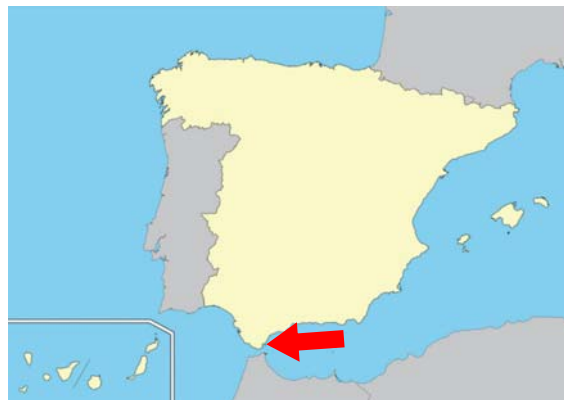
Figura 2. Zona del accidente

El derrame afectó las playas del Rinconcillo (Algeciras) y Palmones (Los Barrios). Las operaciones de lucha contra la contaminación marina se prolongaron hasta el día 29 de septiembre.

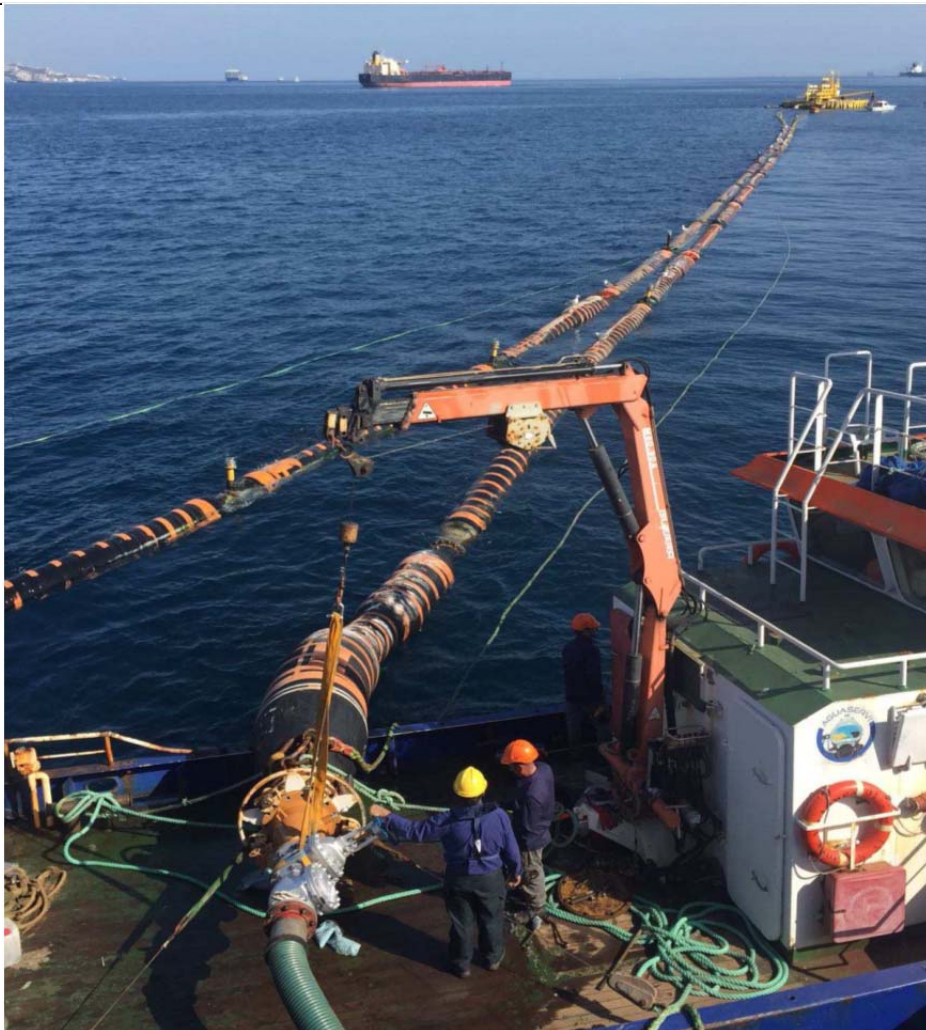
Figura 6. Vista general, desde el remolcador, de la operación de desplazamiento de una línea de carga de la monoboya (Fotografía tomada con posterioridad al accidente)

La presión existente en la línea sería controlada por el mecamar<sup>7</sup> del remolcador y personal de la refinería mediante el manómetro instalado en el colector de 8" de unión al sistema FIFI del remolcador. En el puente del remolcador se carecía de un dispositivo que mostrara la presión en la línea.

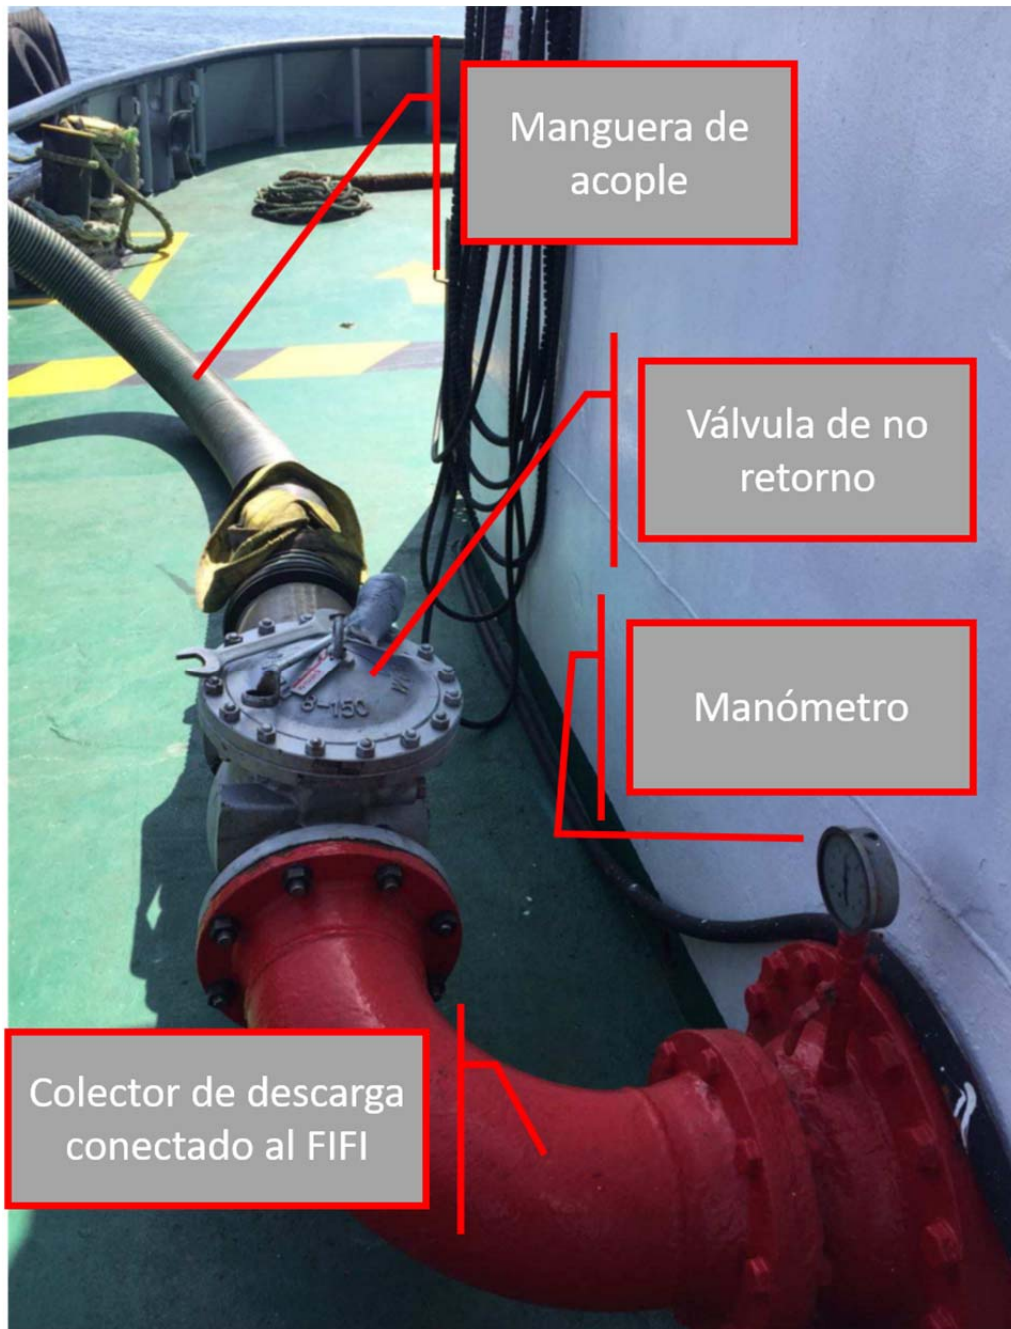
Figura 10. Disposición de los elementos de conexión a bordo del remolcador (corresponde a unas operaciones posteriores a las que ocasionaron el derrame de crudo)

Este cambio en el procedimiento no supone un cambio sustancial en la forma de trabajar desde el punto de vista de la refinería. Sin embargo, se adopta un cambio sustancial en la instalación: la inclusión de dos válvulas de no-retorno en ambos extremos de la manguera de acople tal y como se aprecia en las Figura 10 y Figura 11. La inclusión de estas dos válvulas fue requerida por la Capitanía Marítima y aceptada por la refinería.

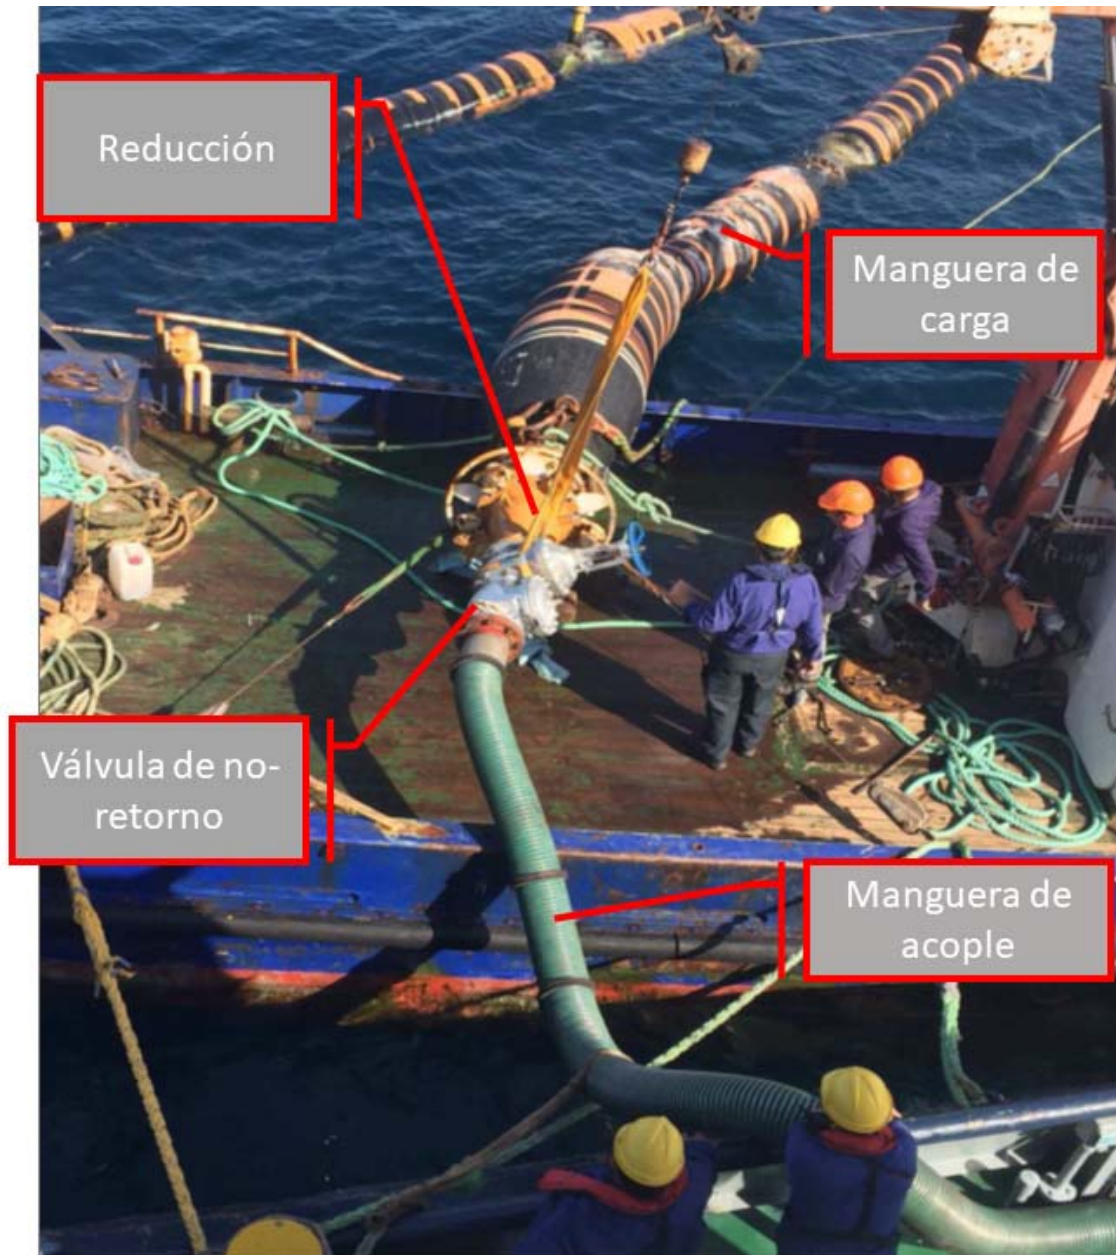
Figura 11. Disposición de los elementos de conexión fuera del remolcador (corresponde a unas operaciones posteriores a las que ocasionaron el derrame de crudo)
