COMISIÓN PERMANENTE DE
INVESTIGACIÓN DE ACCIDENTES
E INCIDENTES MARÍTIMOS

INFORME CIAIM-28/2022

Incendio a bordo de la embarcación ESVAT VEINTIUNO en el puerto de Alcudia (Islas Baleares), el 22 de julio de 2021

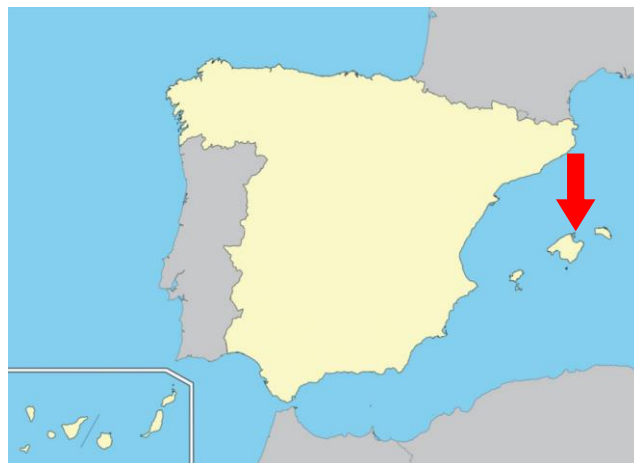
Figura 2. Lugar del accidente

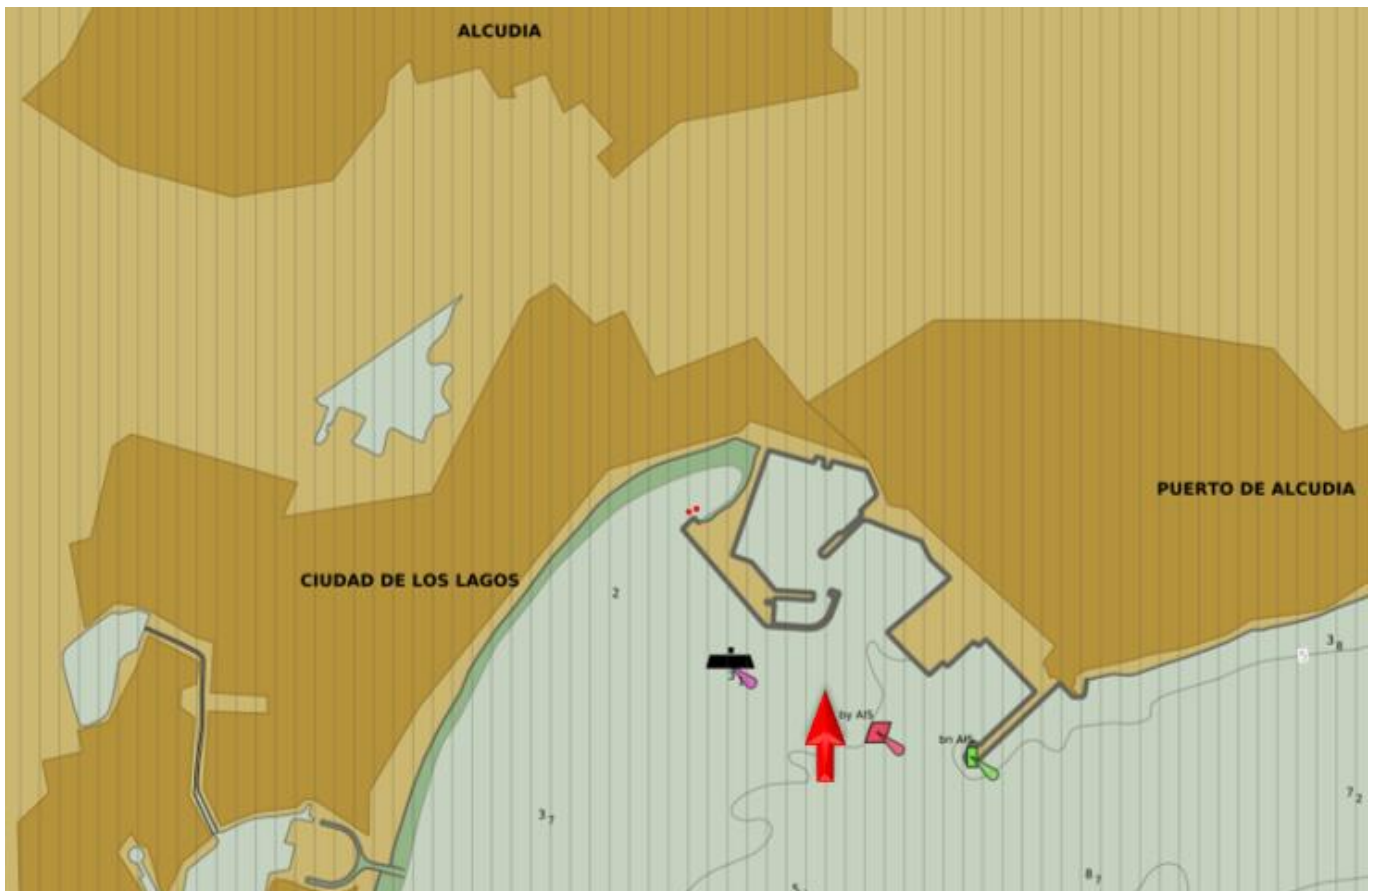
Figura 3. Localización aproximada en la que se produjo el accidente

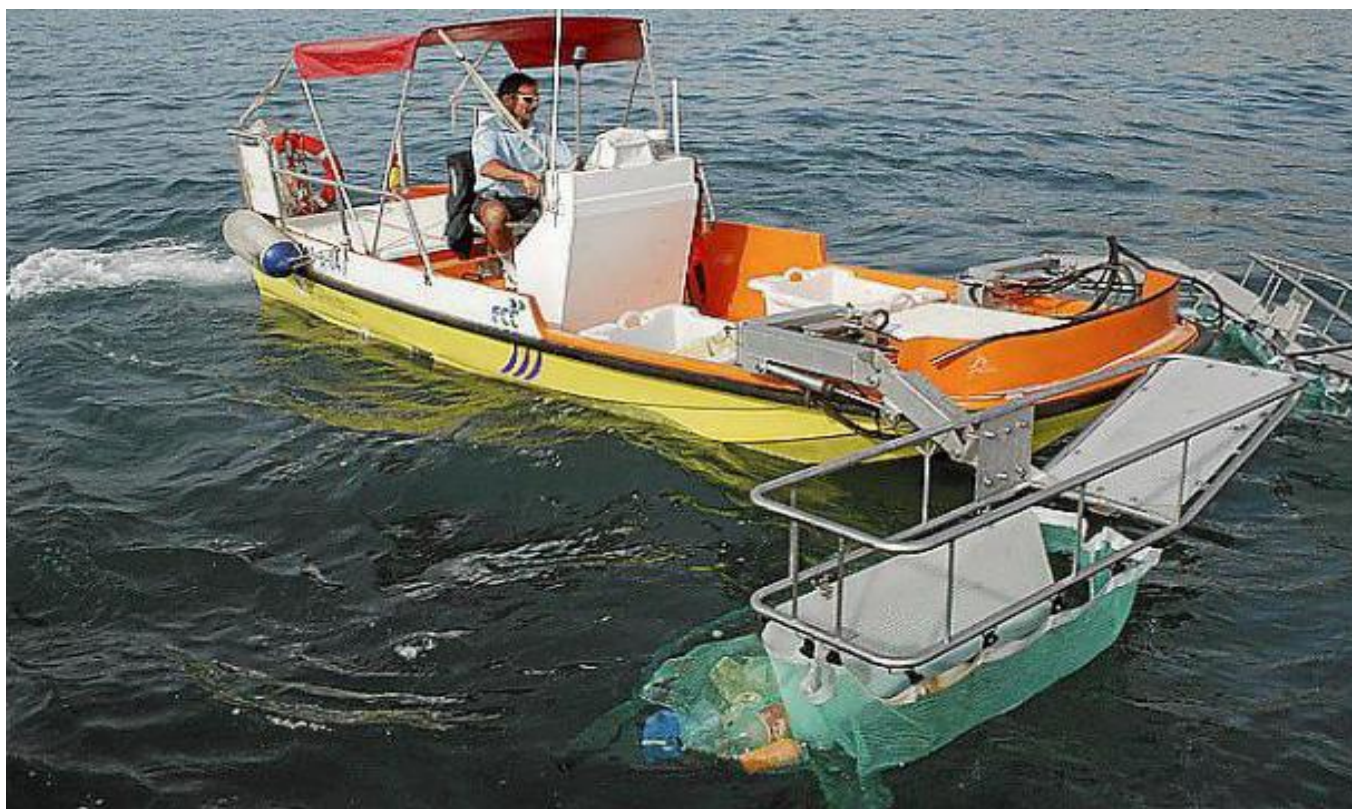
Figura 5. Embarcación similar a la ESVAT VEINTIUNO. Ver detalle de los brazos para recogida de residuos

En la zona de proa y sobre la cubierta, la embarcación tenía dos estructuras metálicas (brazos) que soportaban unas cestas equipadas con redes para la recogida de residuos de la superficie del mar (ver figura 5). Estos brazos eran accionados hidráulicamente mediante varios cilindros, cuyo aceite era impulsado por una bomba instalada bajo cubierta. El accionamiento de los brazos era posible desde el puesto de gobierno de la embarcación.

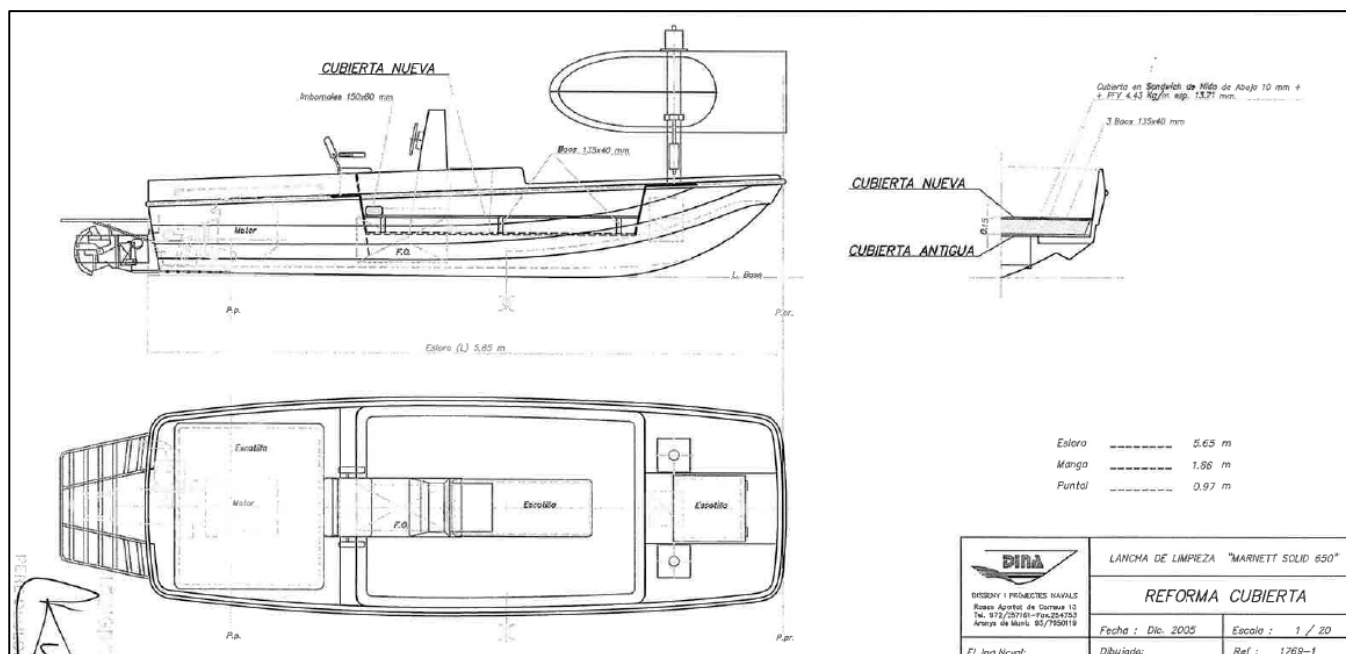
Figura 6. Plano adjunto a la documentación incluida en el expediente de obra de reforma

El astillero presentó la documentación necesaria para la aprobación de la obra de reforma en la capitania marítima de Palamós, donde fue autorizada la modificación, incluyendo una memoria detallando el objeto de la reforma de la embarcación y las especificaciones del modelo SOLID 650B, que contenía el nuevo plano de disposición general (ver figura 6).

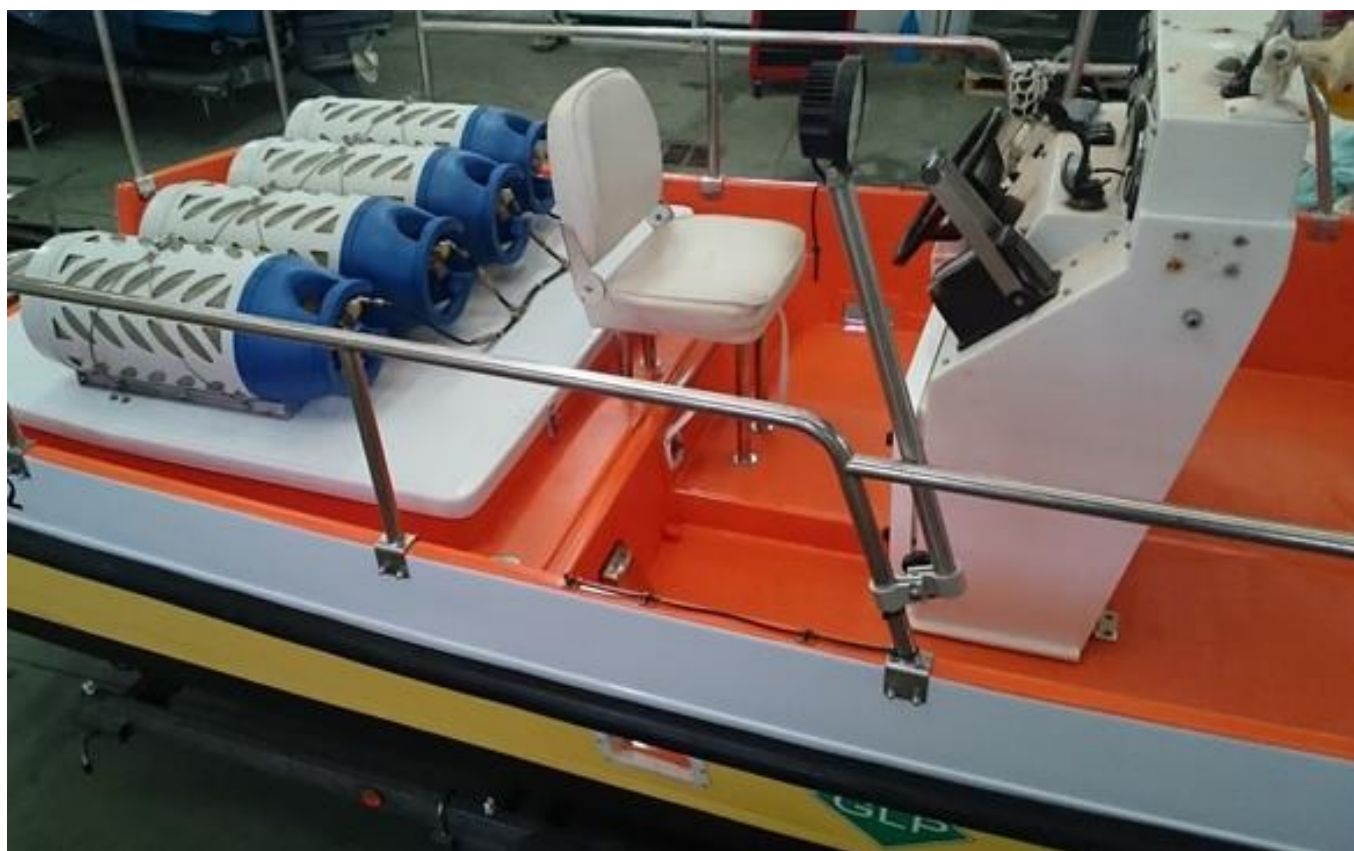
El nuevo motor podía usar gasolina o GLP mediante la instalación de un sistema adicional (en kit). Dicho sistema incluía unos soportes a fijar en la cubierta de la embarcación para estibar las bombonas de GLP (ver Figura 10), la distribución, la valvulería y un conmutador para seleccionar el combustible a usar por el motor.

Figura 10. Embarcación similar a la ESVAT VEINTIUNO con las bombonas de GLP instaladas a popa del puesto de gobierno

Este kit no tenía certificado de marcado CE, motivo por el cual la inspección de la capitanía marítima de Palma de Mallorca no permitió el uso de gas como combustible del motor, y el conmutador de gasolina a gas fue retirado por el taller encargado de realizar las operaciones de mantenimiento de la embarcación. Esta circunstancia fue anotada por la inspección marítima en el apartado de observaciones del certificado de navegabilidad de la embarcación de la siguiente forma:

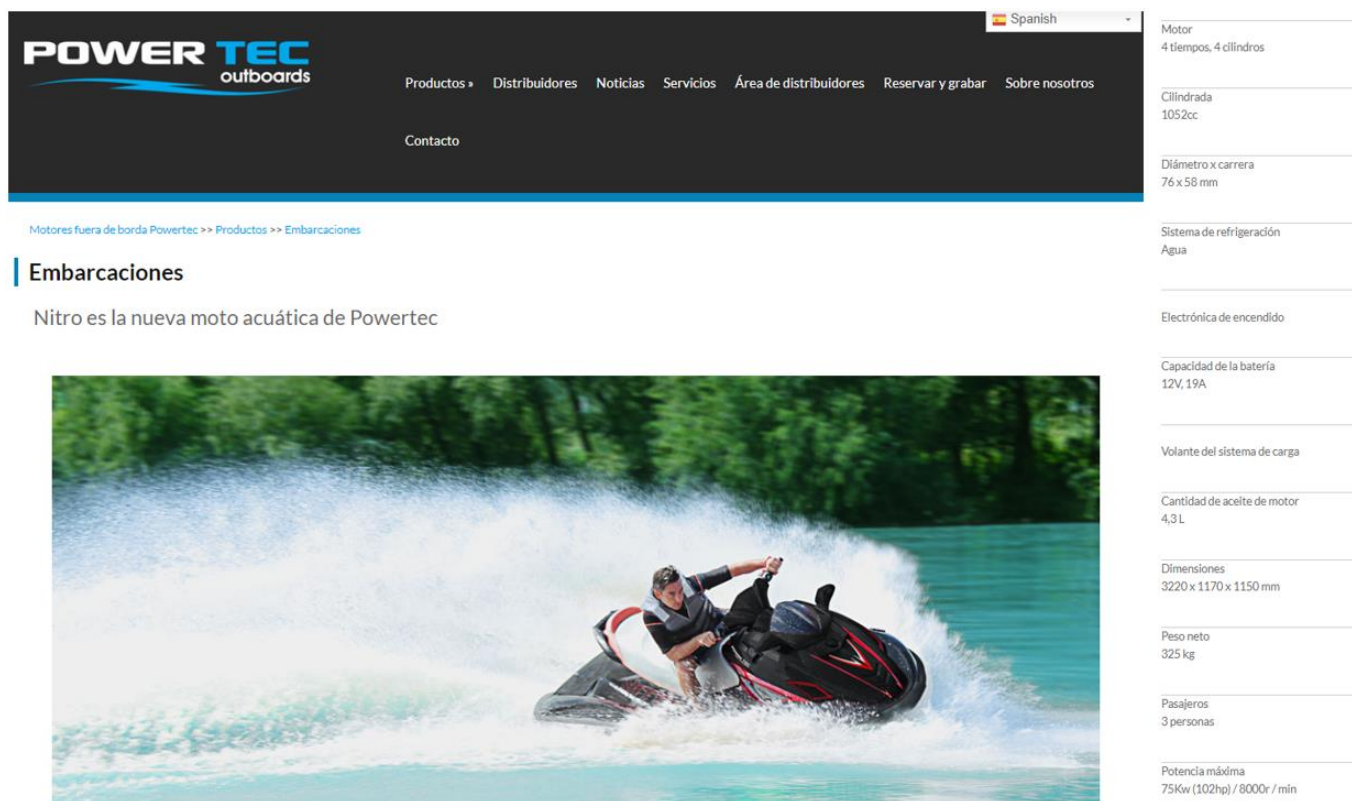
De acuerdo con la información técnica mostrada en la página web de POWERTEC, los motores marinos que la marca comercializaba eran modelos distintos al que figuraba en la documentación de la ESVAT VEINTIUNO. En la misma página web se muestran las características de una moto náutica (ver figura 12) con un motor cuya potencia (75 kW) y cilindrada (1052 cc) coinciden con la potencia y cilindrada del motor de la embarcación accidentada. El nombre del modelo de la moto, NITRO, coincide con el del modelo del motor que aparece en la documentación de la embarcación (certificado de navegabilidad y hoja de asiento). Por lo aquí expuesto, se puede considerar más que probable que el motor de la ESVAT VEINTIUNO era el mismo modelo que equipaban las motos náuticas comercializadas por POWERTEC.

Figura 12. Capturas de la web de POWERTEC con información de la moto náutica comercializada
