COMISIÓN PERMANENTE DE  
INVESTIGACIÓN DE ACCIDENTES  
E INCIDENTES MARÍTIMOS

## INFORME CIAIM-32/2022

Embarrancada del pesquero TEIDE SEGUNDO en el puerto de Arrecife (Las Palmas), el 11 de agosto de 2021

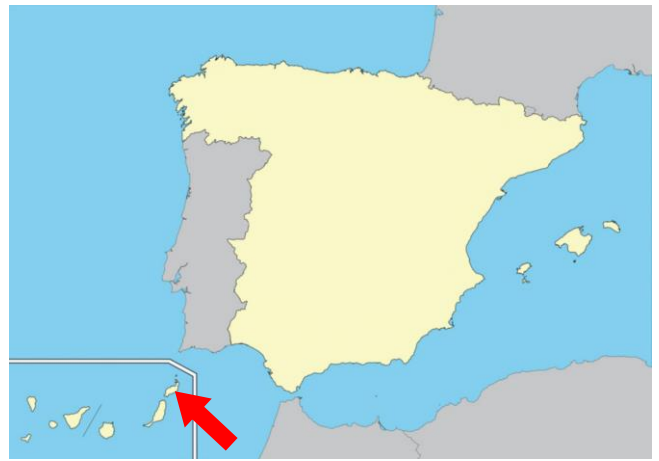
Figura 2. Lugar del accidente

Alrededor de las 05:30, hora local, del día 11 de agosto de 2021, la embarcación de pesca TEIDE SEGUNDO, con cinco tripulantes a bordo, embarrancó en el contradique de la marina Lanzarote, en el puerto de Arrecife de Lanzarote, provincia de Las Palmas.

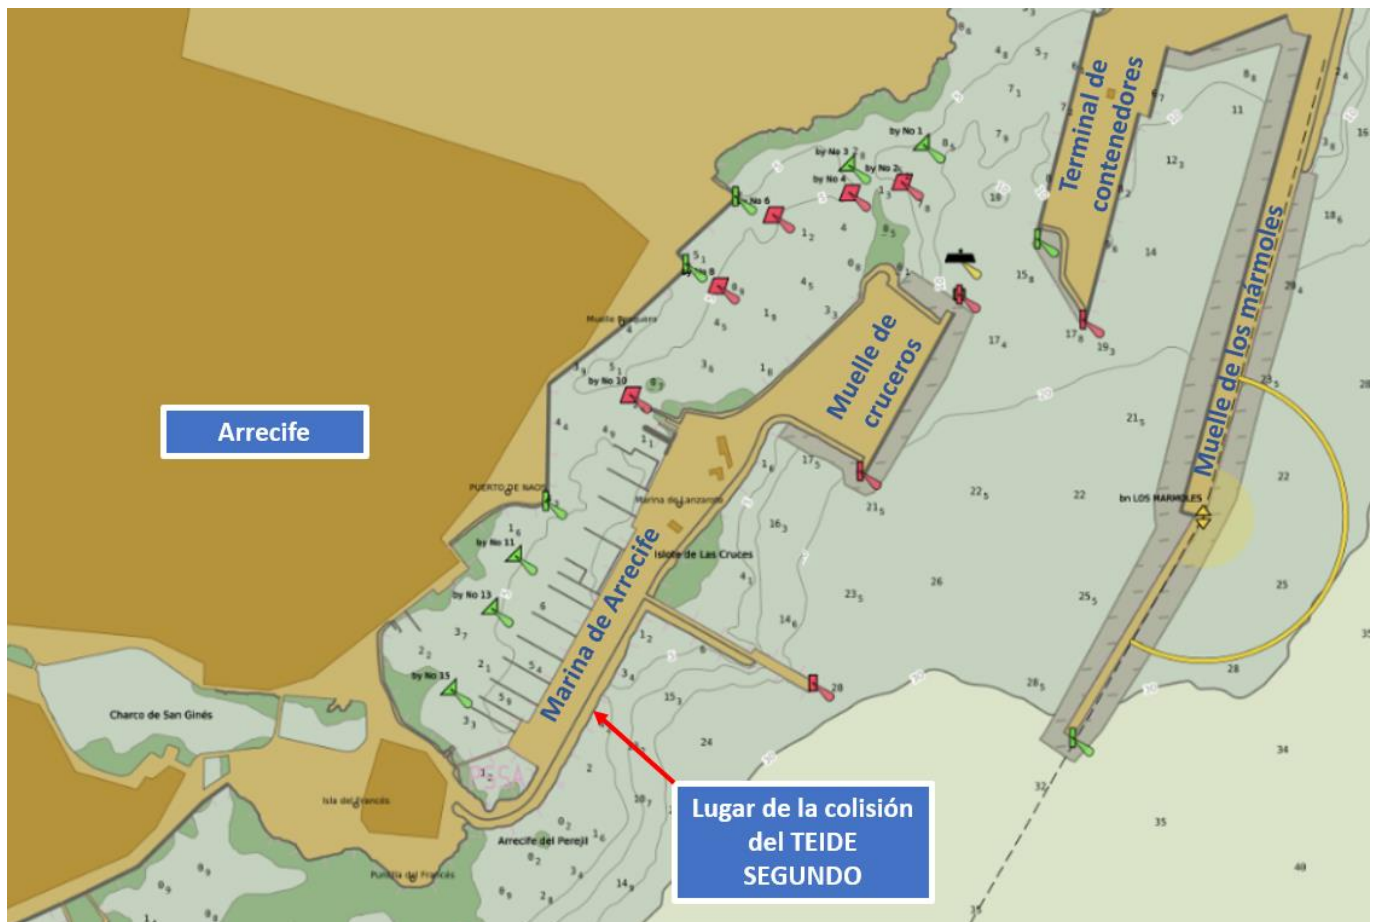
Figura 3. Zona del accidente

Según el contenido de la protesta de mar, antes de llegar a la punta del muelle de los mármoles (ver Figura 3), el patrón avisó a los marineros para que se levantaran con el fin de proceder con la maniobra de entrada en puerto y el posterior atraque de la embarcación. Al aproximarse a la luz verde del muelle de los mármoles, el patrón moderó la velocidad para iniciar la maniobra de entrada, y en ese momento el motor se paró, quedando la embarcación con arrancada y rumbo fijado por el piloto automático.
