INFORME TÉCNICO

IN-001/2022

Incidente ocurrido el día 8 de enero de 2022 entre el avión MOONEY M 20K 231, con matrícula D-EKUR, operado por un particular y el helicóptero ROBINSON R 44, con matrícula EC-MTH, operado por AVIATION HELICOPTER CENTRE en el aeródromo de Son Bonet (Mallorca, España)

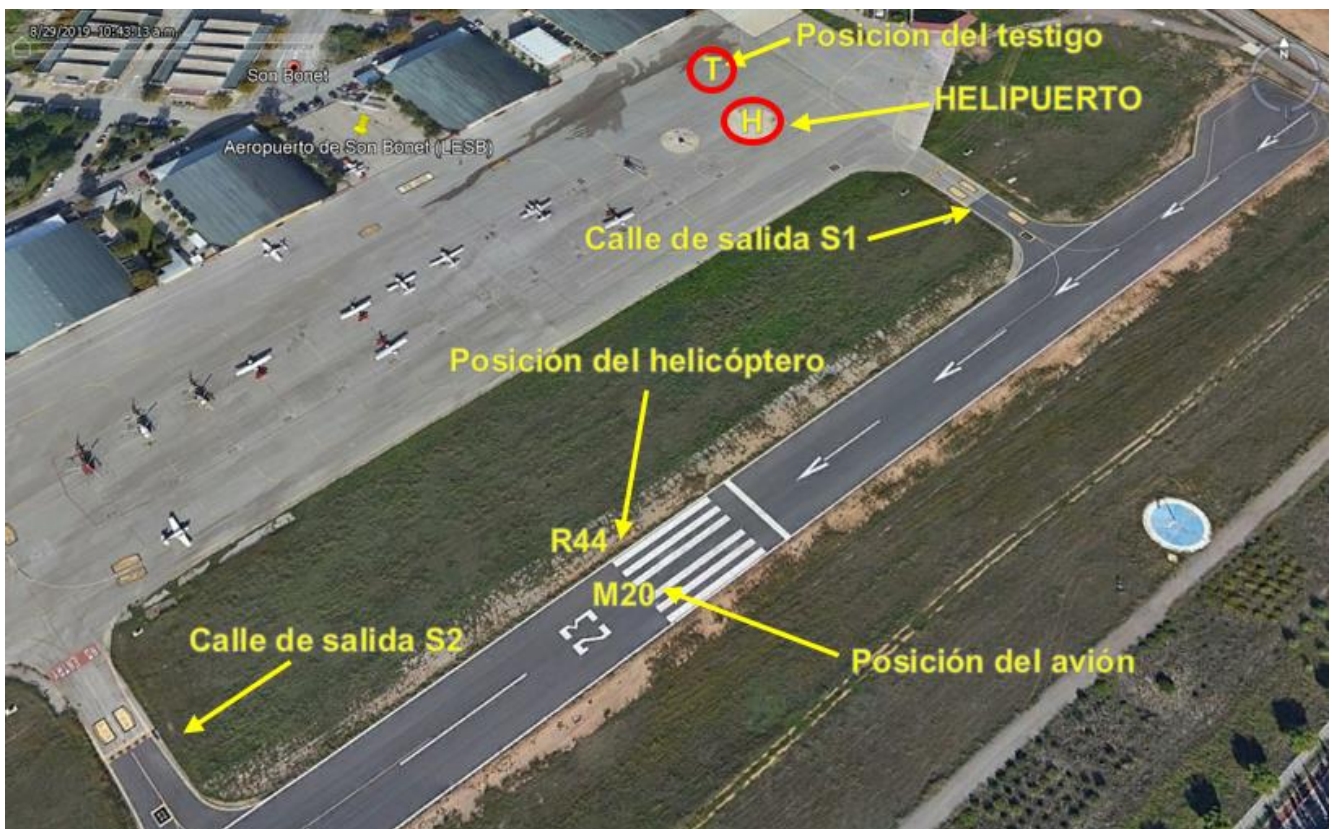
El pasajero puntualizó que durante la aproximación y el aterrizaje había algo de viento cruzado y que pensaba, que tal vez el viento desplazó ligeramente al helicóptero hacia la pista, coincidiendo justo con el momento en que ellos estaban a punto de tocar tierra. Comentó que no realizaron ninguna acción evasiva, porque dada la altura a la que estaban, ya era tarde para hacer ningún movimiento.

Figura 1. Vista general de situación

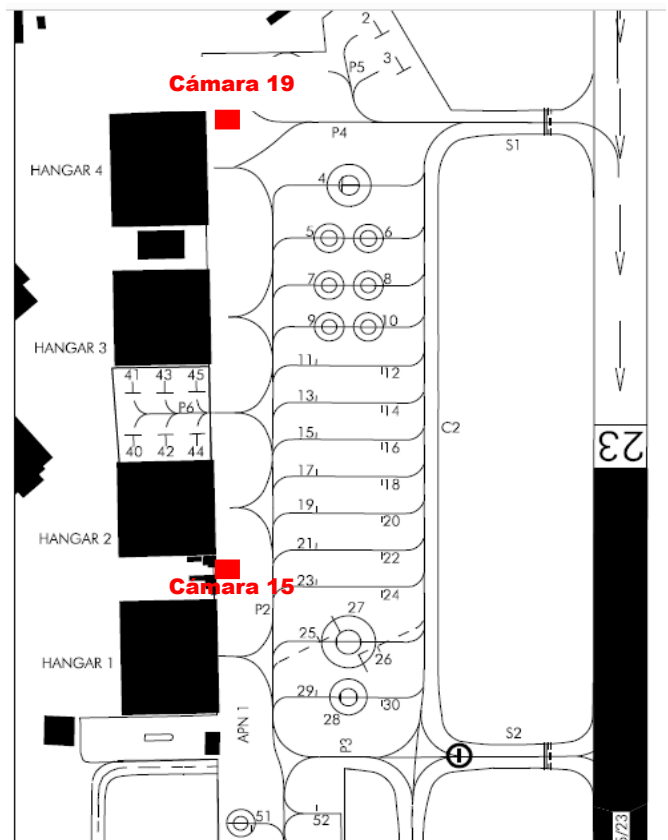
La primera de ellas estaba en línea con los puestos de estacionamiento veintitrés (23) y veinticuatro (24), perpendicular a la pista y precisamente a la altura del umbral.

La otra está situada en la zona norte del aeropuerto, en lo alto del edificio de esa parte del aeropuerto que está más alejado del umbral.

Figura 7. Situación de las cámaras

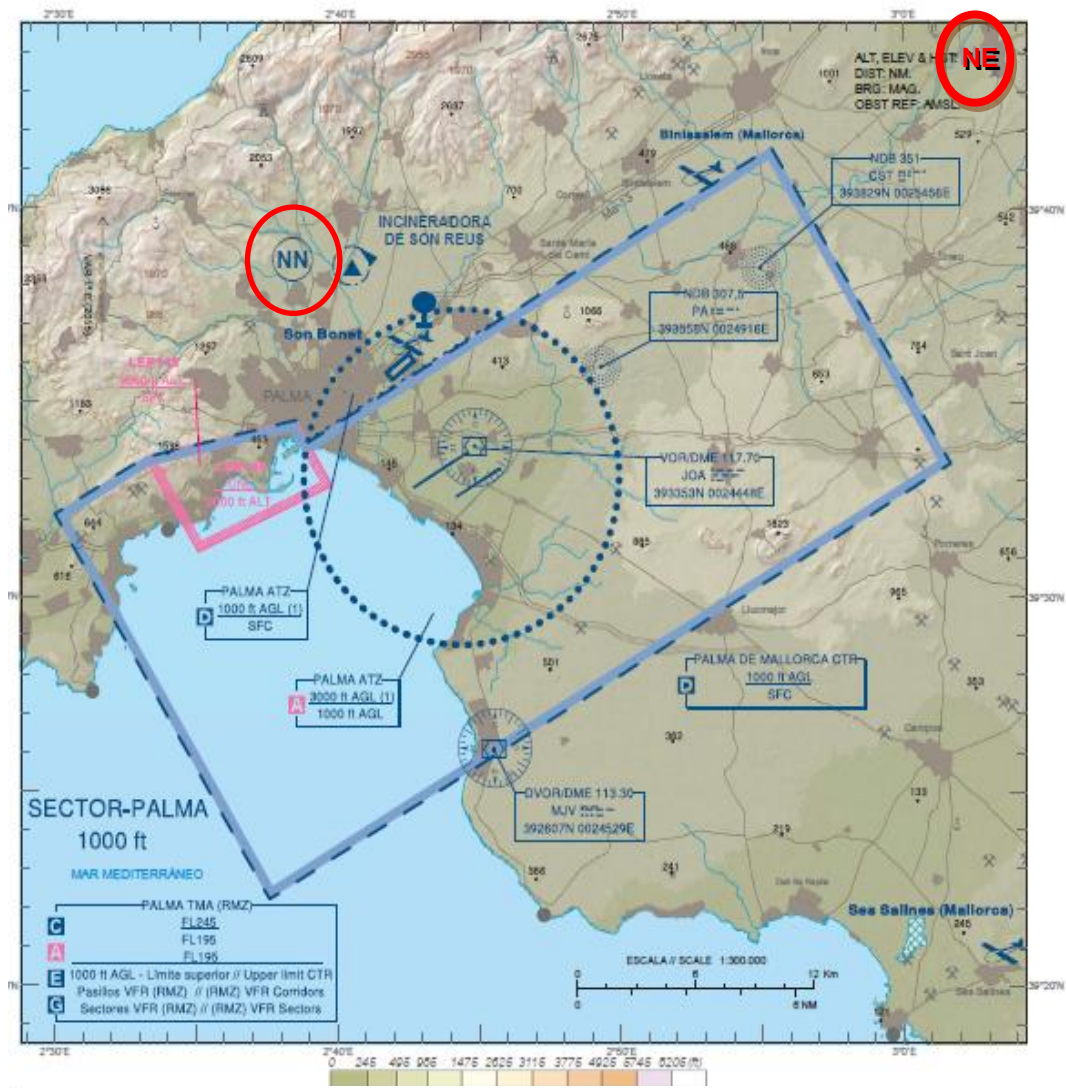
Figura 11. Carta de aproximación visual con el punto NE

La persona Responsable del Sistema de Gestión de la Seguridad Operacional indicó que se había solicitado incluir el punto NE que está en Santa María del camino en la carta de aproximación visual (VAC) y que se añadiera también la obligación de realizar las esperas en el punto NN.
