Informe técnico

IN-005/2022

Incidente ocurrido el día 8 de febrero de 2022, a la aeronave BOEING B767-332ER, matrícula N1602, operada por Delta Air Lines, en UIR LECM (Galicia, España)

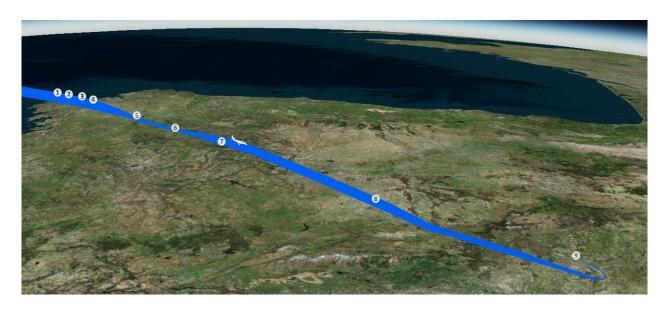
FIG. 1 TRAYECTORIA DEL VUELO DESDE LA ACTIVACIÓN DEL CABIN ALTITUD HASTA EL ATERRIZAJE.

(1)	06:24:44	FL370	Activación del aviso CABIN ALTITUDE
(2)	06:25:31	FL370	Solicitud de ATC para iniciar el descenso
	06:26:11	FL370	Comienzo del descenso
(3)	06:28:35	FL340	Posición estimada en la que se desplegaron las máscaras de oxígeno de los pasajeros
(4)	06:30:07	FL320	Declaración de emergencia
	06:31:07	FL300	Extensión de aerofrenos
(5)	06:36:15	FL120	Aeronave a FL120
(6)	06:39:42	FL120	Comienzo de ascenso a FL280
(7)	06:44:56	FL280	Aeronave a FL280
(8)	06:57:59	FL280	Inicio del descenso desde FL280
(9)	07:16:06	GND	Aterrizaje en LEMD

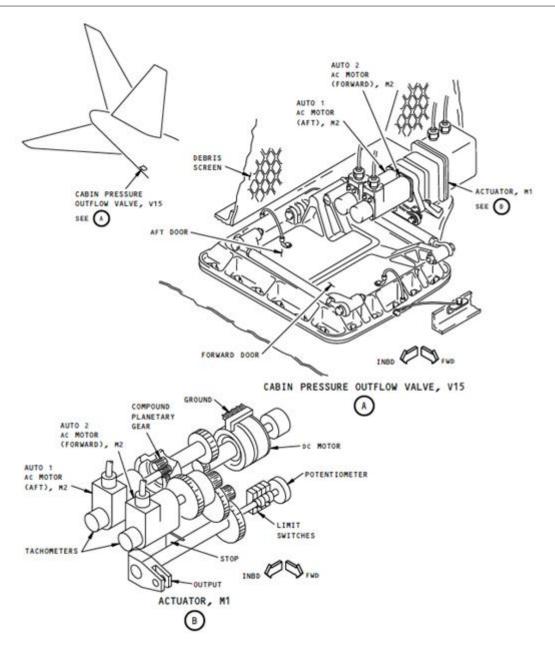
FIG. 20 OFV PARA LA PRESURIZACIÓN DE LA CABINA³⁶. IMAGEN CON COPYRIGHT © BOEING. REPRODUCIDA CON PERMISO.

En el vuelo de Barcelona a Nueva York, la fuga de agua pudo propiciar su acumulación y la formación de hielo que acabó bloqueando el movimiento de la OFV y dejando inoperativo el sistema de control automático de presurización. La tripulación pudo controlar la presión de la cabina con el control manual, por lo que el motor del modo manual (DC motor) fue capaz de mover la OFV y vencer el bloqueo por hielo.

Posteriormente, en el vuelo del incidente, de Nueva York a Madrid, la fuga de agua pudo ocasionar la formación de hielo bloqueando nuevamente el movimiento de la OFV, dejando inoperativo sistema de control automático de presurización y agravándose posteriormente la situación cuando el control manual tampoco fue capaz de vencer el bloqueo de la OFV por hielo.

La investigación ha puesto de manifiesto como causa del incidente el agua procedente de una fuga de un tubo con una abrazadera rota, que al congelarse bloqueó las compuertas de la válvula de salida de flujo.

REC 19/23. Se recomienda a BOEING que valore el reemplazo de las abrazaderas de plástico de la serie CA625 cuya rotura pueda afectar a la OFV.

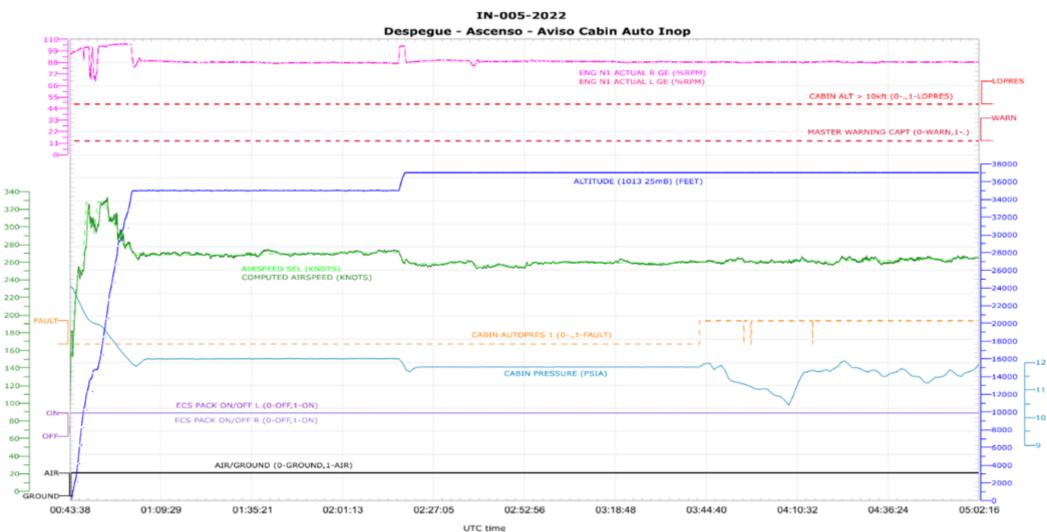
FIG. 23 PARÁMETROS DE VUELO DESDE EL DESPEGUE HASTA DESPUÉS DEL AVISO DE CABIN AUTO INOP.

Desde que falló el control automático de presión en el vuelo del incidente, se aprecia en las gráficas de la figura 23, que la presión en cabina descendía y ascendía indicando un control manual activo por parte de la tripulación para su control y por tanto la OFV respondía a los movimientos solicitados por la tripulación. A partir de las 06:17:04 la presión empezó a disminuir hasta alcanzar 10 psi a las 06:24:44, por lo que se considera que en este periodo de tiempo se bloqueó la OFV favoreciendo la despresurización. Se estima que el agua se congeló en el brazo de control o en el varillaje del actuador de la OFV impidiendo que los motores cerraran la OFV.
