# CIAIAC

## Informe técnico IN-006/2020

Incidente ocurrido el día 3 de febrero de 2020, a la aeronave Boeing 767-375ER, matrícula C-GHOZ, operada por Air Canada, en el aeropuerto de Madrid - Adolfo Suárez (Madrid)

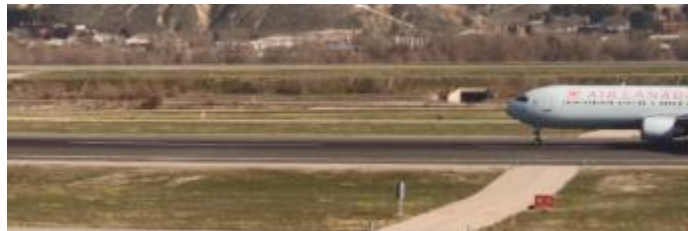
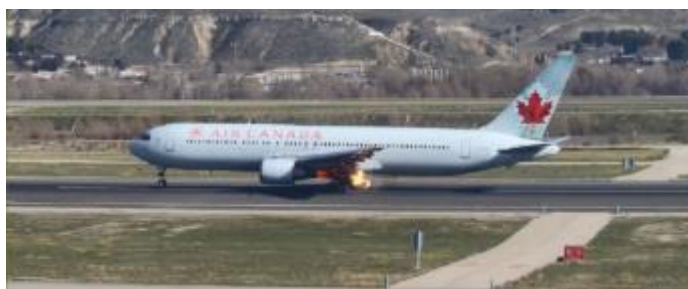
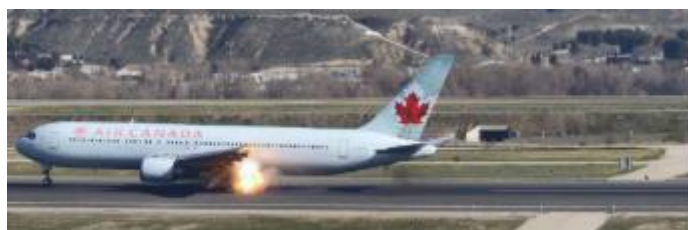
Figura 1. Secuencia entre las 14:58:03 (explosión) y las 14:58:05 (inicio rotación)

A las 14:58:00 la aeronave alcanzaba  $V_1$  (158 kt) y a las 14:58:03, dos segundos antes de la rotación, se produjo la explosión del neumático número 5, correspondiente a la rueda trasera izquierda del tren principal izquierdo. Las grabaciones de las cámaras de seguridad del aeropuerto permitieron confirmar que varios fragmentos desprendidos de la banda de rodadura fueron ingeridos por el motor izquierdo y, junto con los datos del registrador de datos de vuelo (FDR), se pudo reconstruir la siguiente secuencia, considerando como referencia  $t=+0$  s el momento en que se produjo la explosión del neumático (14:58:03).

$t=+0$  s explosión del neumático e ingesta por el motor izquierdo (14:58:03)

$t=+1,2$  s primera llamada (14:58:04)

$t=+2$  s inicio de la rotación (sensor tren de morro en modo AIRE) y segunda llamada (14:58:05)

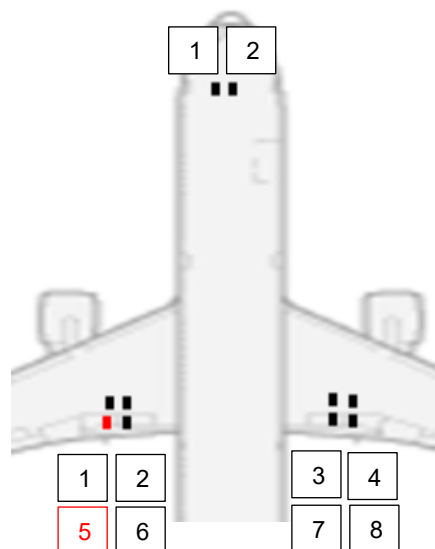
Cada una de las patas del tren de aterrizaje principal está formado por cuatro ruedas dispuestas en tándem: dos ruedas delanteras y dos traseras. La identificación de las mismas sigue el criterio que se muestra en la figura, de tal manera que la rueda número 5, que explotó durante el despegue, corresponde a la rueda trasera izquierda del tren principal izquierdo.

En el momento del incidente, el neumático de la rueda número 5 tenía un total de tres recauchutados (R03<sup>4</sup>) y 40 ciclos de vida. Su identificación era p/n 020-807-0 y s/n 7251R00109.
