Informe técnico

IN-006/2021

Incidente ocurrido el día 19 de febrero de 2021, a la aeronave ATR 72-212, matrícula EC-LYJ, operada por Swiftair, en el aeropuerto de Palma de Mallorca (Illes Balears)

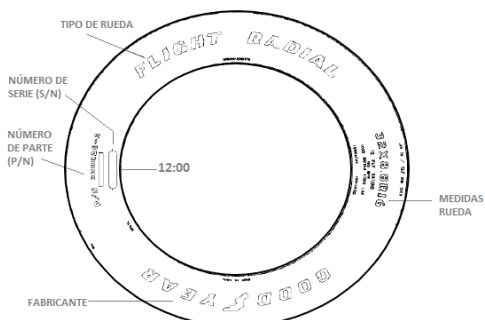
La identificación de las ruedas sigue el criterio que se muestra en la figura, de tal manera que la rueda número 2, que sufrió el desprendimiento de la banda de rodadura corresponde a la rueda interior del tren principal izquierdo.
