Informe técnico

IN-006/2023

Incidente ocurrido el día 8 de mayo de 2023 entre las aeronaves Piper PA-46-500TP, matrícula N-86MH, y Airbus Helicopters AS-350 B3, matrícula EC-NKJ y operada por Sky Helicopters, en el aeropuerto de Son Bonet (Islas Baleares, España)

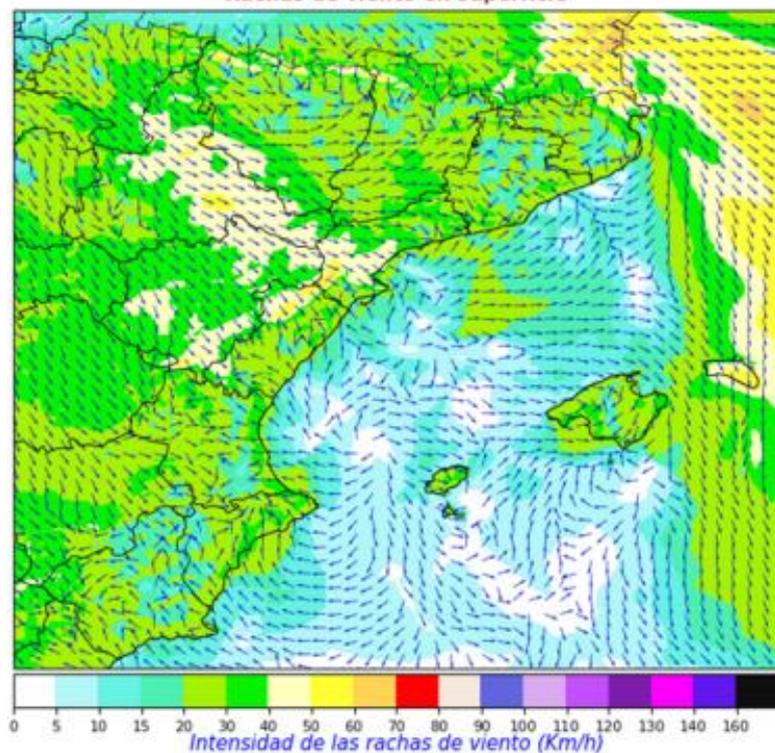
Rachas de viento en superficie

Se muestra, en la figura de la derecha, las rachas de viento en superficie previstas por el modelo HARMONIE AROME para el 8 de mayo a las 11 UTC.

En el litoral norte de la isla de Mallorca, las rachas son del Norte mientras que en el litoral sur son de componente Este. Las intensidades se sitúan entre los 15 y los 20 kt.

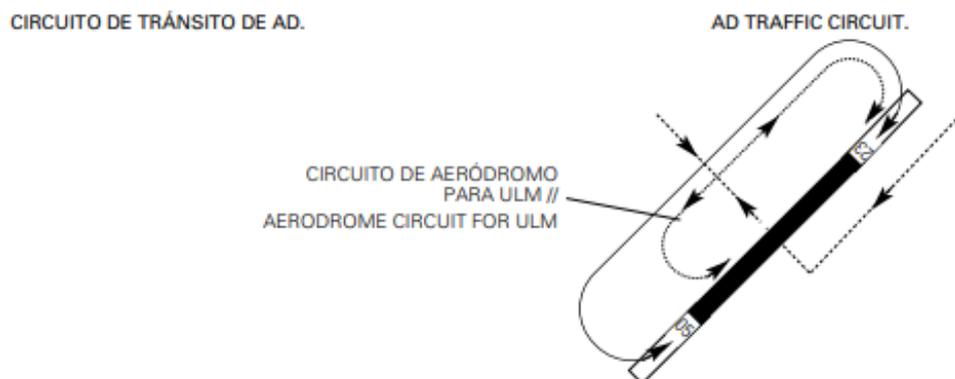
Además, en el AIP se incluye el circuito de tránsito de aeródromo. En el mismo se observan dos circuitos de tránsito, el de línea discontinua más corto para ultraligeros y el de línea continua para el resto de los tráficos:

En el AIP se describe únicamente cómo han de volar los ultraligeros este circuito de aeródromo.

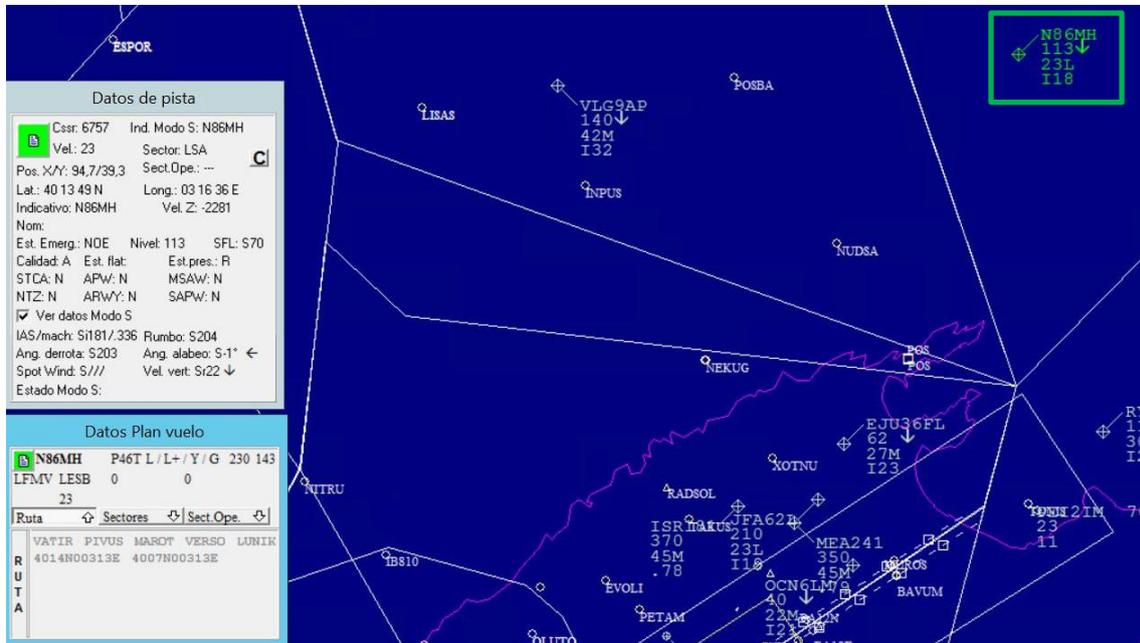
Ilustración 1: Posición de la aeronave a las 10:19:30 UTC

A las 10:13:12 UTC se identificó el tráfico en LUNIK y posteriormente, a las 10:19:30 UTC, se comunicó la confirmación y las instrucciones de altitud máxima en la línea de costa reglamentarias. En ese instante la aeronave se encontraba acercándose a la isla de Mallorca por el noreste, descendiendo a través del nivel de vuelo 113 con una velocidad de 230 nudos.

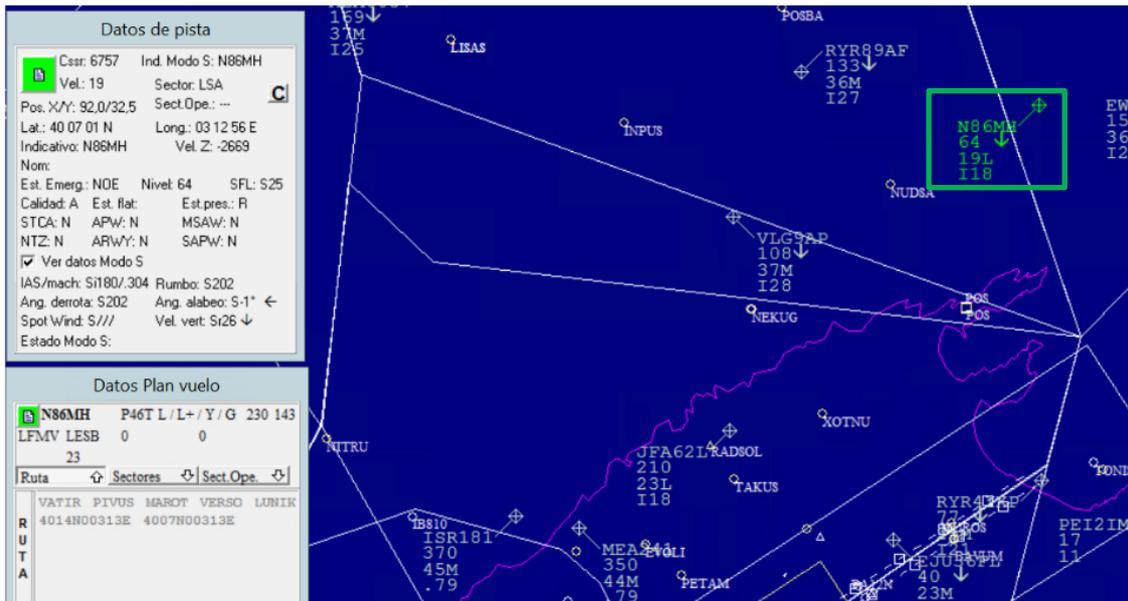
Ilustración 2: Posición de la aeronave a las 10:21:34 UTC

A las 10:21:34 UTC, la aeronave cambió de reglas de vuelo, de IFR a VFR. En ese instante la aeronave seguía acercándose a la isla de Mallorca por el noreste, descendiendo a 6400 ft de altitud con una velocidad de 190 nudos.
