Informe técnico IN-008/2020

Incidente ocurrido el día 10
de febrero de 2020, a la aeronave
Tecnam P2006T, matrícula
LY-MEP, en el aeropuerto de
Castellón (España)

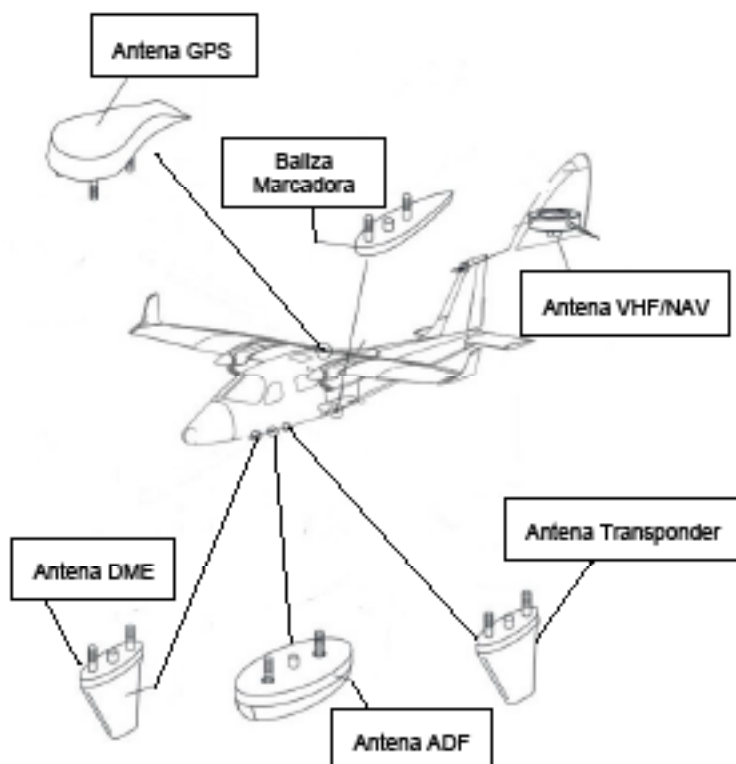
Figura 1: Localización de antenas

La localización de las diferentes antenas con las que está equipada la aeronave del suceso se muestra en la figura 1, consistentes en:

- Parte inferior del fuselaje: DME, ADF, *transponder* y una baliza marcadora.
- Parte superior del fuselaje: GPS.
- Estabilizador vertical: VHF/NAV.
