Informe técnico IN-010/2017

Incidente ocurrido el día 27 de junio de 2017 a la aeronave AIRBUS 330-243, matrícula G-VYGL, operada por AirTanker Ltd en el aeropuerto de Tenerife Sur.

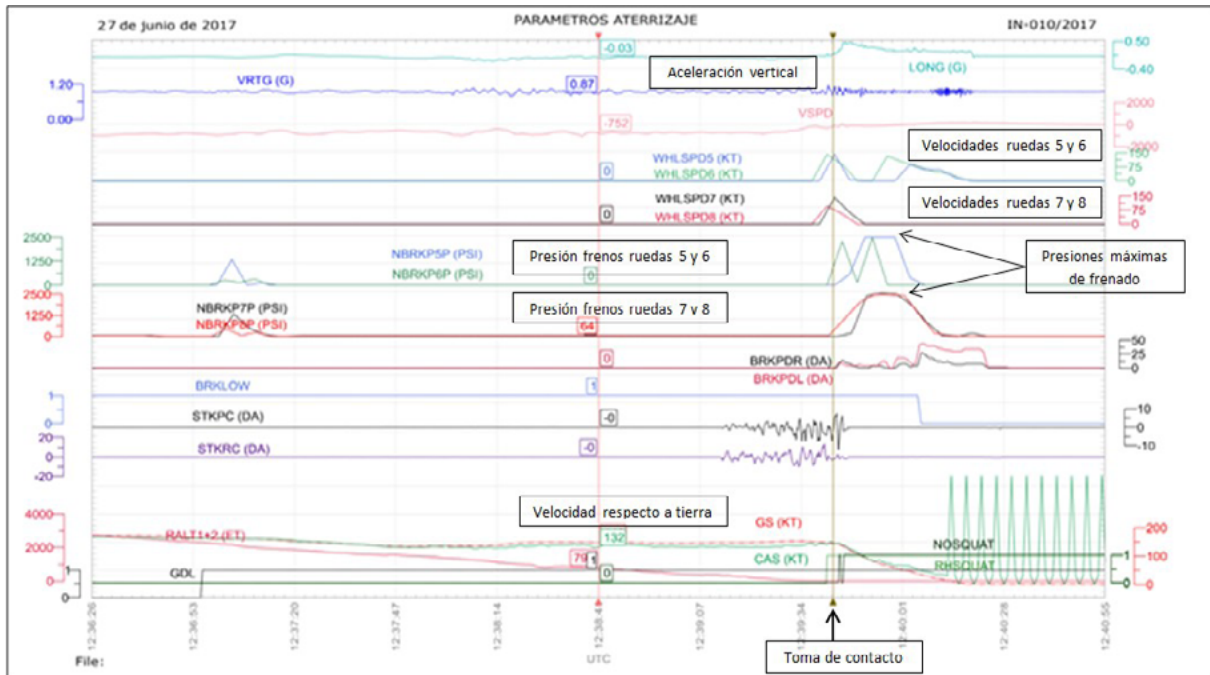
Figura 4. Parámetros de aterrizaje

- La presión de las ruedas nº 7 y 8 aumentaron de forma continua hasta máximos realizando acciones de frenado de mayor duración (ver gráfico).

El parámetro de velocidad de ruedas aumentó a valores próximos a la velocidad suelo de la aeronave (GS) para disminuir rápidamente. Las ruedas nº 5 y 6 volvieron a girar tras un bloqueo temporal. Las ruedas nº 7 y 8 quedaron definitivamente bloqueadas tras el primer incremento de velocidad.

Puede observarse en la gráfica de la Figura 4 como en el momento de realizarse la toma de contacto, y sin acción ninguna por parte de la tripulación, la presión de frenado en las cuatro ruedas posteriores del tren principal (ruedas 5, 6, 7 y 8) aumenta hasta valores próximos a 2500 psi, quedando inicialmente las cuatro ruedas bloqueadas. Tras esto, a los pocos segundos la presión de frenado disminuye en las ruedas 5 y 6, que volvieron a girar hasta que la aeronave se detuvo. Puede verse en la Figura 4 como volvió a registrarse velocidad de giro para dichas ruedas, la cual disminuye progresivamente hasta que la aeronave queda detenida en la pista. Es probable que esto se debiera a los daños producidos en los latiguillos hidráulicos correspondientes a dichas ruedas durante el arrastre de las mismas, que dieron lugar a la pérdida de presión del sistema de frenos de las mismas, quedando liberadas. En la Figura 6 se aprecia que se produjeron daños a lo largo de todo el perímetro de ambas llantas.

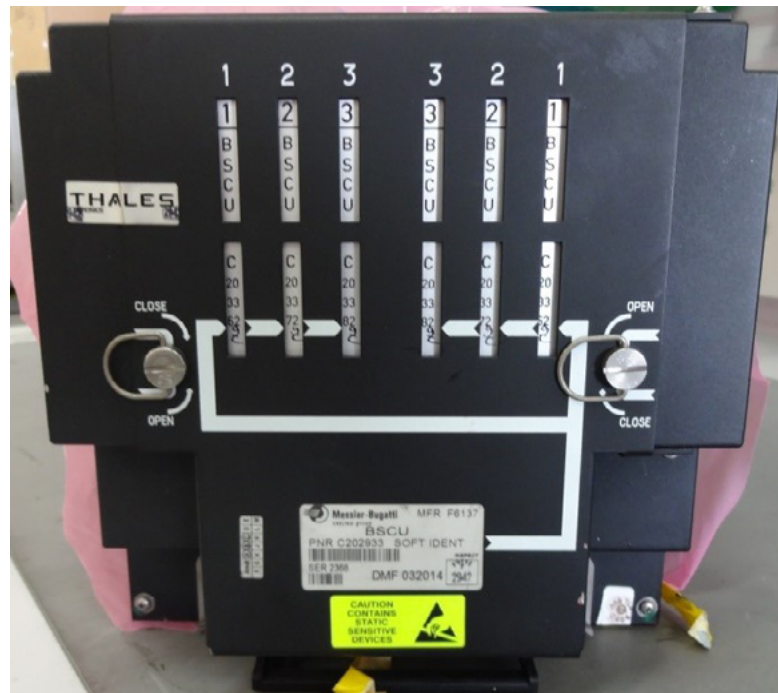
Figura 9. Unidad de control de dirección y frenado

Se llevó a cabo el desmontaje de la unidad de control de dirección y frenado (BSCU), servo válvulas y tacómetros de las ruedas, con objeto de ser analizados por el fabricante.

Puede observarse una imagen de la BSCU en la Figura 9.

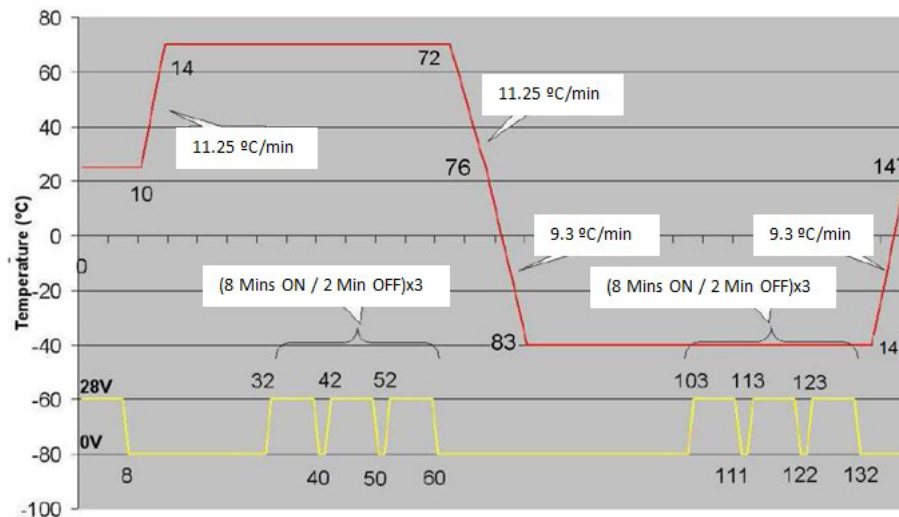
Figura 12. Ciclo de temperatura

Cada ciclo dura aproximadamente 2.45 h. En la Figura 12 puede observarse la variación de temperatura a lo largo del mismo.

Durante la prueba no se detectó ninguna anomalía de funcionamiento de la unidad.

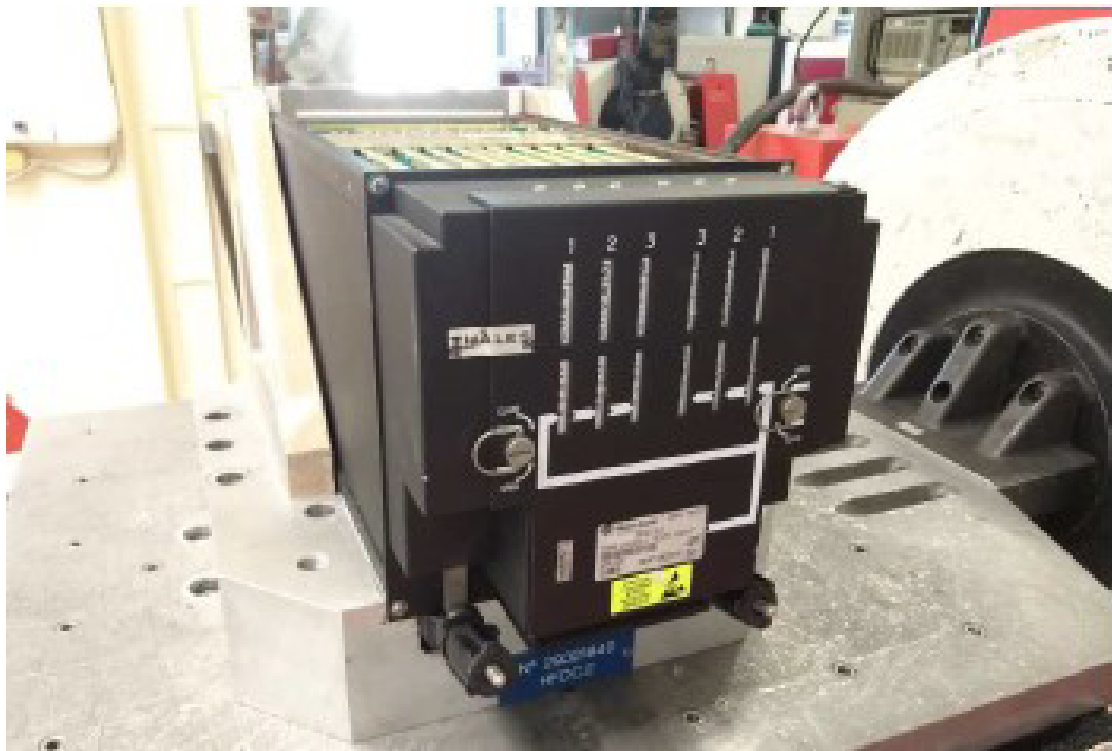
Figura 13. BSCU en banco de vibraciones

Se sometió a la unidad al test usual de vibraciones empleado durante el proceso de producción. Para ello se desmontaron los paneles superior e inferior y se fijó la misma en el banco de vibraciones, tal y como se aprecia en la Figura 13.

Después de esto se suministró alimentación a la unidad, y tras 5 min se sometió a vibraciones perpendiculares al eje longitudinal de la misma durante 20 min.
