COMISIÓN DE INVESTIGACIÓN DE ACCIDENTES E INCIDENTES DE AVIACIÓN CIVIL

# Informe técnico IN-015/2018

Incidente ocurrido el día 9 de mayo de 2018, a la aeronave DIAMOND DA20-C1, matrícula EC-MQT, en el aeródromo de La Axarquía Vélez-Málaga (Málaga)

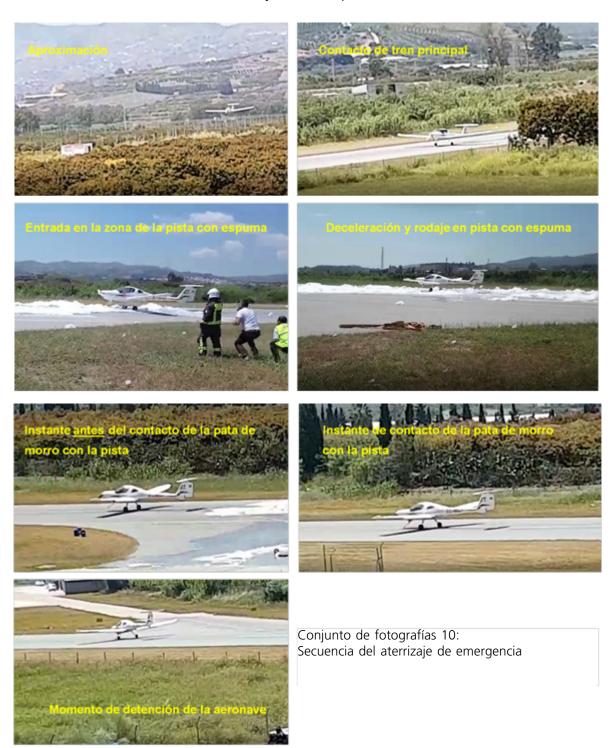
Por último, se incluyen las fotografías correspondientes al aterrizaje de emergencia realizadas desde la torre del aeródromo y desde la pista.

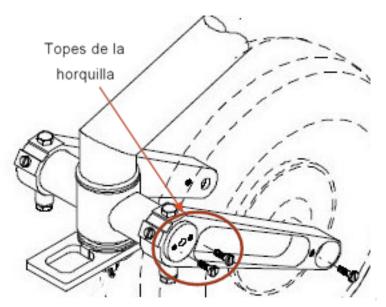
Figura 7: Sujeción de la horquilla del tren de morro

Se recuperó el conjunto de la horquilla de la rueda de morro que se desprendió en el aterrizaje frustrado, no así las tuercas, arandelas y demás elementos de ensamblaje con la pata del tren.

Por otro lado, los topes laterales de la horquilla sujetos con tornillos como se aprecia en la figura 7 del IPC, tampoco se localizaron.
