Informe técnico IN-019/2019

Incidente ocurrido el día 12 de mayo de 2019 entre las aeronaves Boeing 737-86N, con matrícula G-GDFS, y Diamond DA20-C1, con matrícula EC-KMH, cerca del punto E del CTR del aeropuerto de Reus

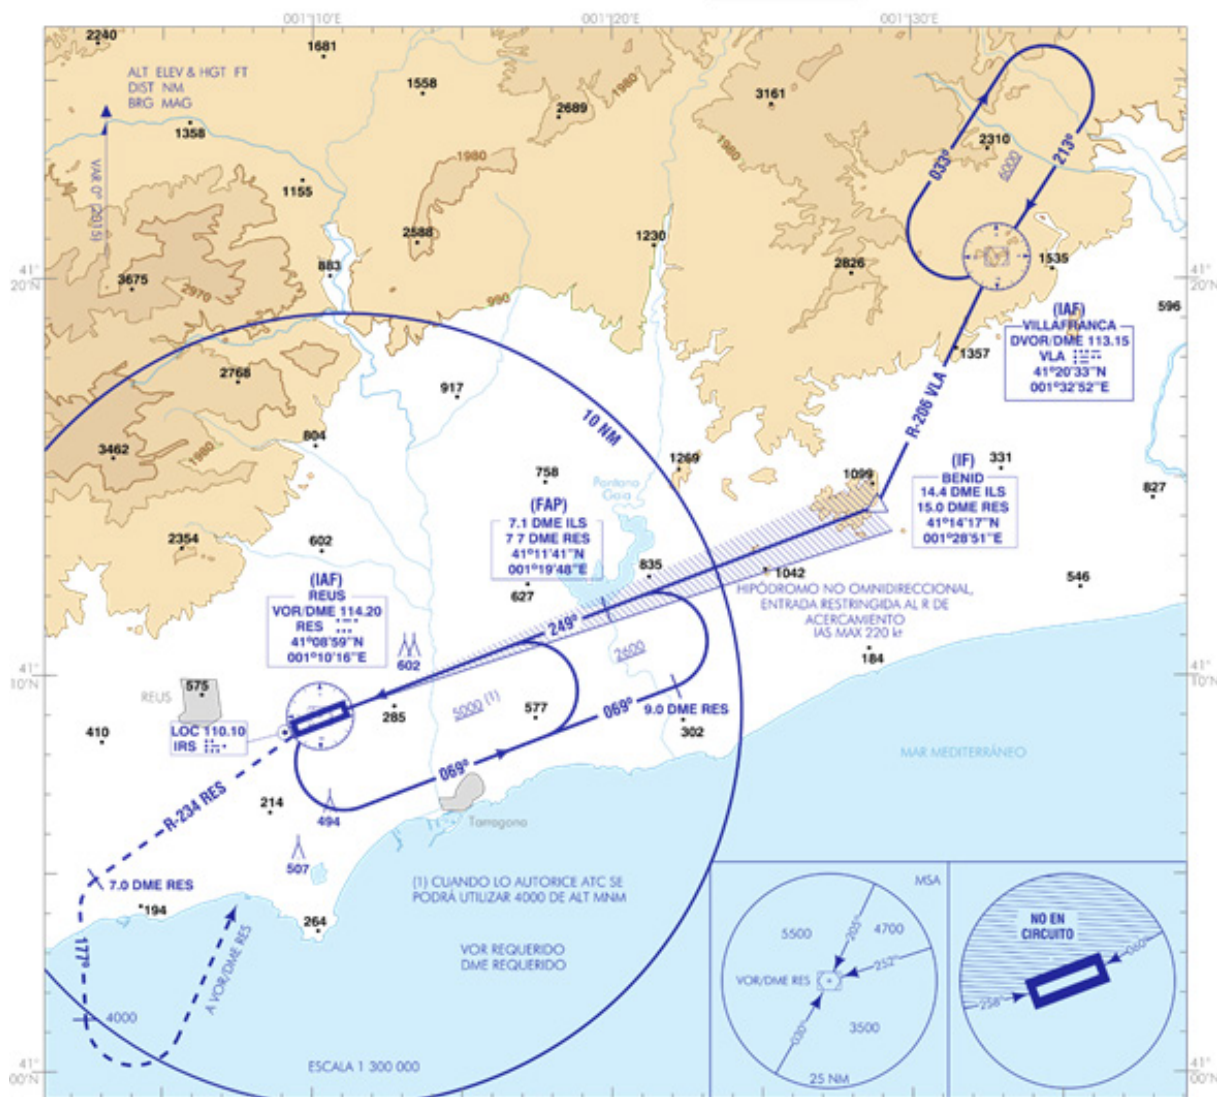
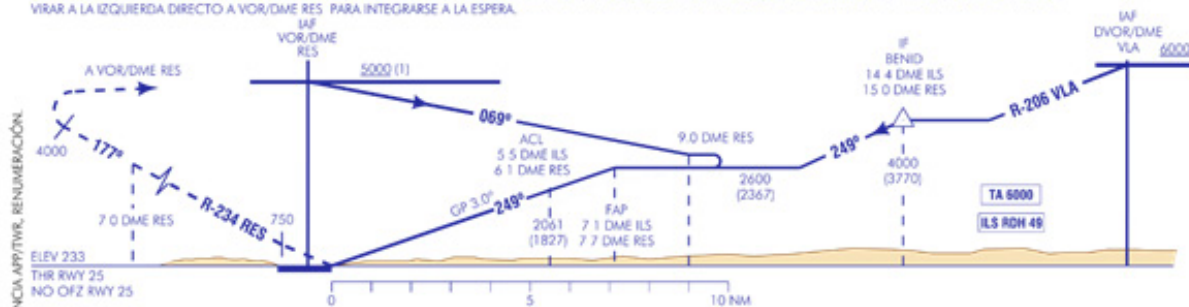
REUS
ILS Z
RWY 25

FRUSTRADA: SUBIR DIRECTO A 750 ft. VIRAR A LA IZQUIERDA PARA SEGUIR R. 234 RES HASTA 7 0 DME RES. VIRAR A LA IZQUIERDA A RUMBO 177° HASTA ALCANZAR 4000 ft. VIRAR A LA IZQUIERDA DIRECTO A VOR/DME RES PARA INTEGRARSE A LA ESPERA.

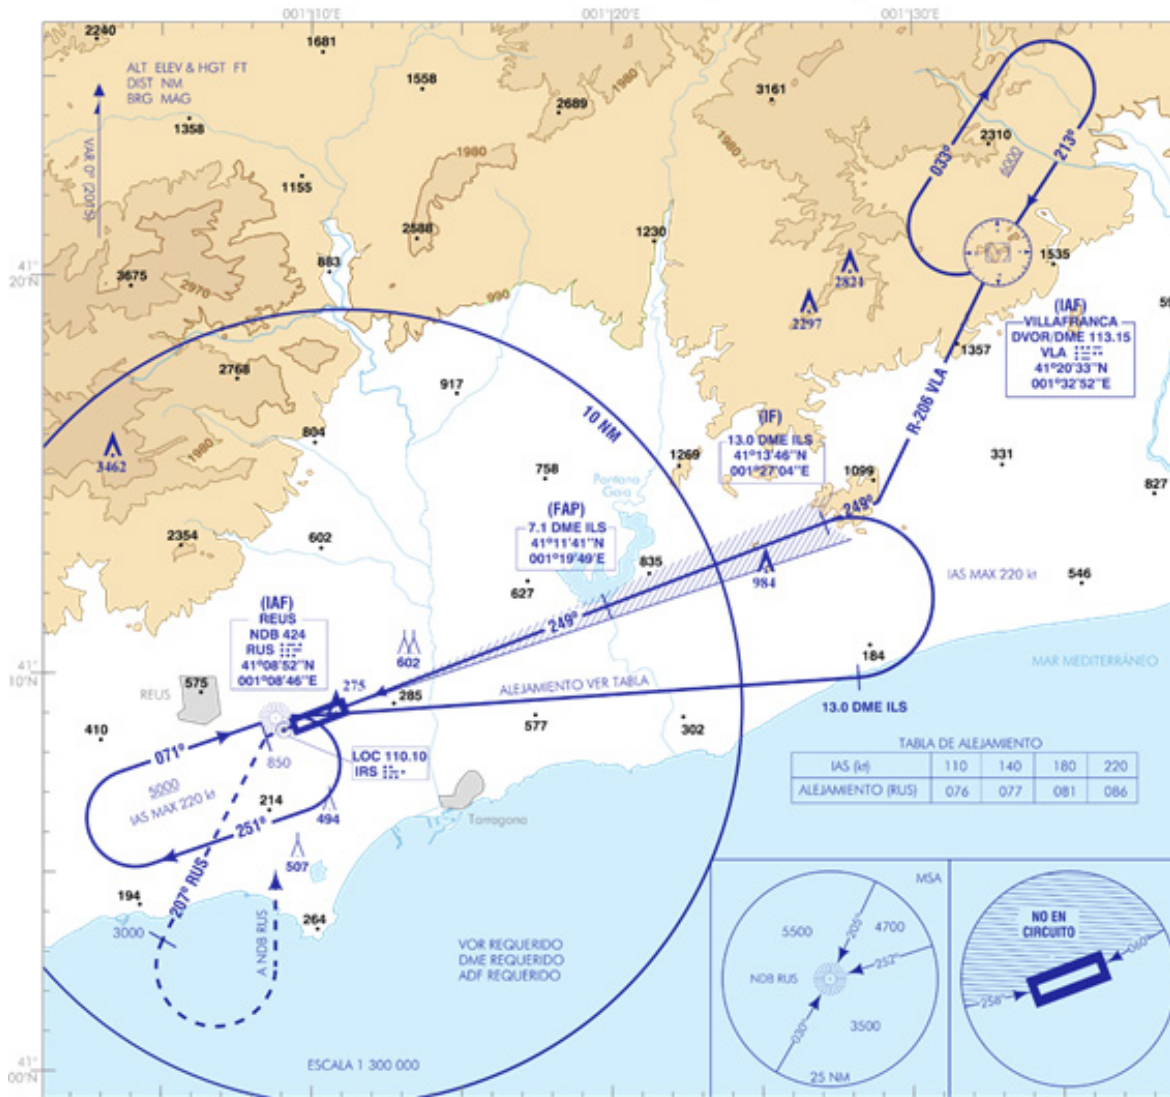
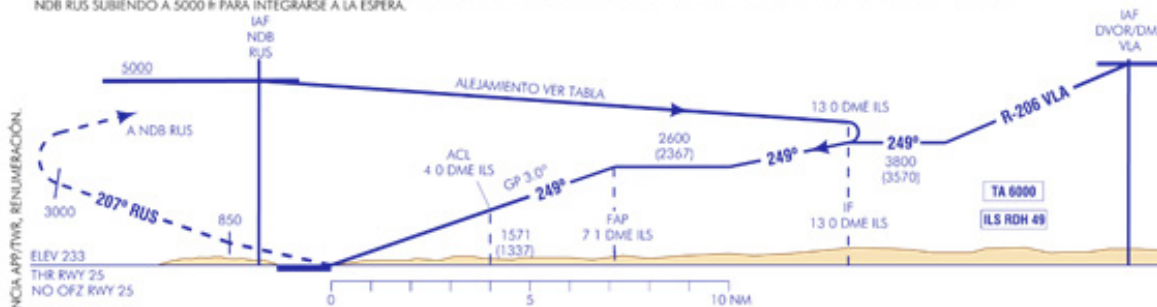
Carta de aproximación por instrumentos ILS Y a la pista 25

También se muestra la carta de aproximación ILS Y a la pista 25. Según se establece, en la aproximación frustrada, las aeronaves han de:

- Subir directo a 850 pies,
- virar a la izquierda para seguir ruta magnética 207° RUS hasta alcanzar 3000 pies,
- virar a la izquierda directo a NDB RUS subiendo a 5000 pies para integrarse a la espera.

Como puede observarse, parte del tramo de alejamiento está fuera del espacio aéreo del CTR de Reus y se extiende hasta las 13,0 millas náuticas del DME ILS. Las aeronaves han de descender a 3800 pies. El tramo de alejamiento finaliza en las proximidades del punto de notificación VFR E (Roda de Bará) de entrada al CTR de Reus.

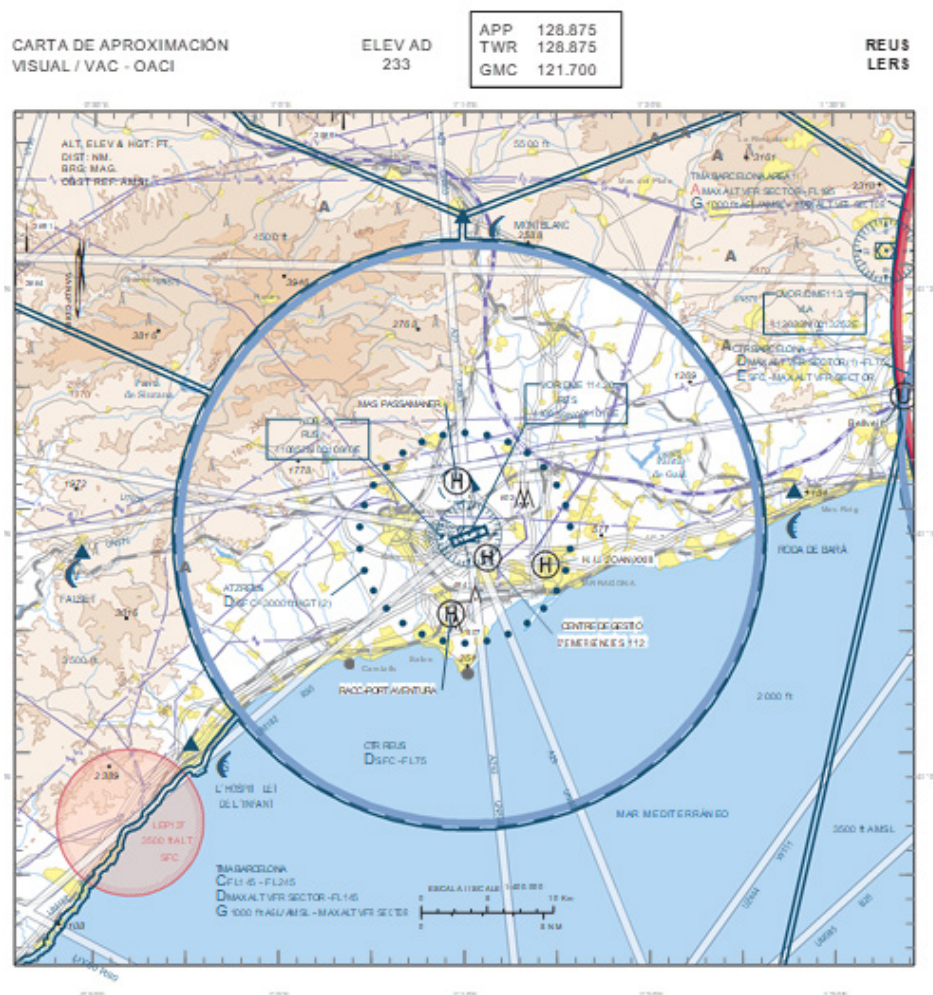
Carta de aproximación visual al aeropuerto de Reus

Se muestra la carta de aproximación visual al aeropuerto de Reus publicada en el AIP.

En la carta se indica que, en las llegadas, los pilotos establecerán contacto radio con APP como mínimo cinco minutos antes de alcanzar los puntos de notificación VFR. Se realizarán esperas sobre los puntos N (Montblanc), S (L'Hospitalet de L'Infant) y W (Falsset) a una altitud de 3000 ft AMSL o sobre el punto E (Roda de Bará) a una altitud máxima de 2000 ft AMSL y solicitarán autorización a Reus APP para entrar en la CTR. Si procede, estarán autorizados desde el punto de espera VFR a integrarse, lo más directo posible, en el circuito de tránsito de aeródromo proporcionándoles instrucciones para el aterrizaje.
