CIAIAC

Informe técnico IN-030/2018

Incidente ocurrido el día
3 de julio de 2018, a la aeronave
Airbus A320-214, matrícula
EC-JFN, en el aeropuerto de
Madrid-Barajas Adolfo Suárez
(Madrid)

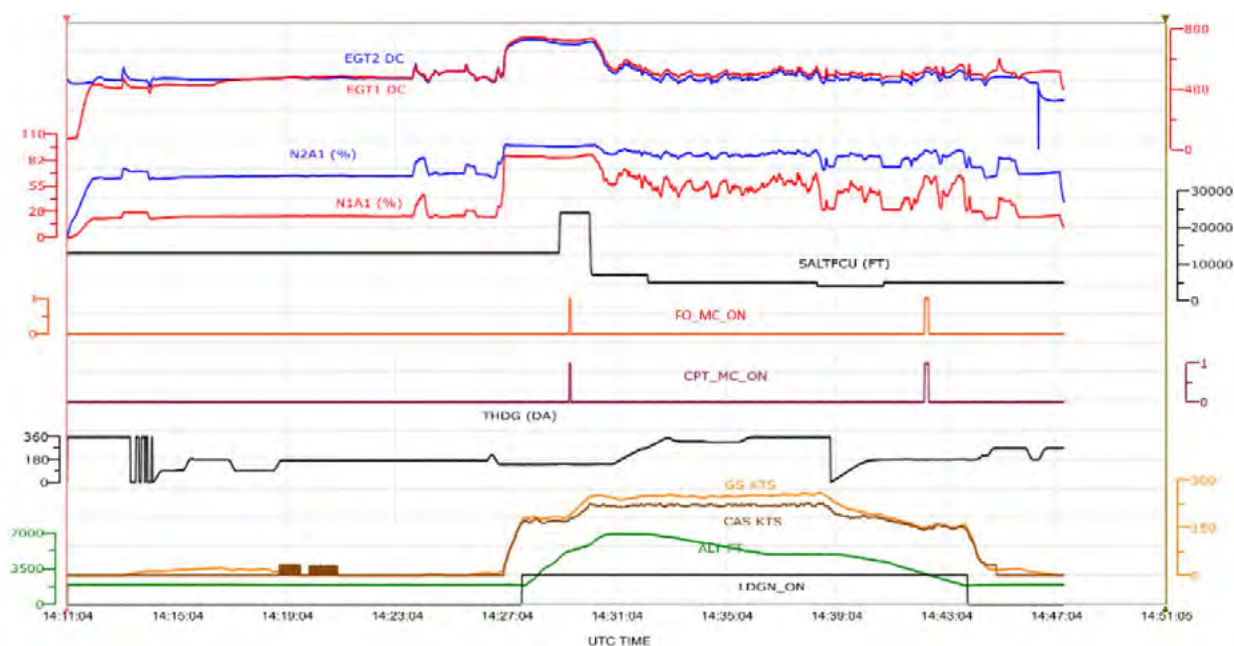
Figura 2: Registros del FDR de la aeronave durante el vuelo

- 14:42:18 UTC: a 1150 ft de radio altímetro, se desconectaron los dos pilotos automáticos. Se activó el aviso del *Master Warning* durante 2". En ese momento el piloto a los mandos era el comandante.

- 14:43:44 UTC: la aeronave tomó tierra por la pista 18R, con peso de 64,9 Tm, superior en 0,4 Tm al peso máximo para el aterrizaje (MLW).
- 14:47:20 UTC: fin de la grabación.

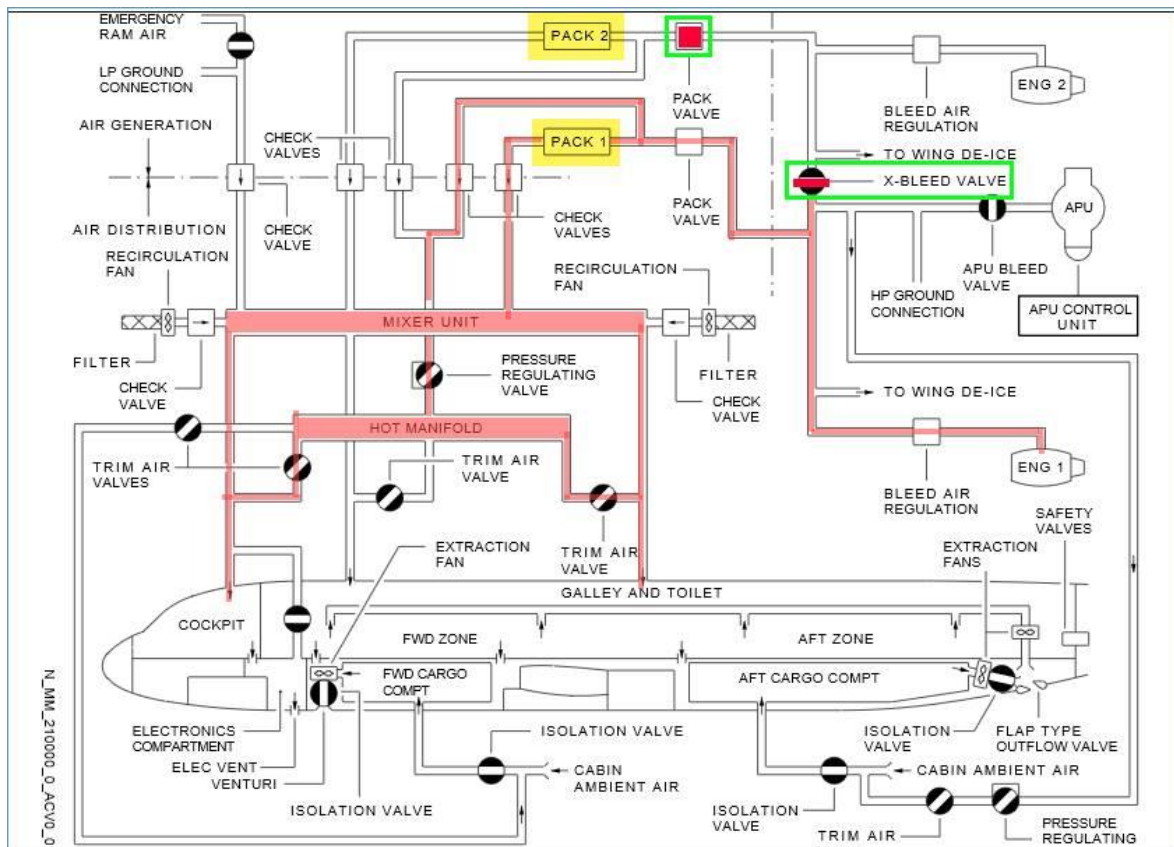
Figura 4. Sistema de Aire Acondicionado Motor 2

Según el FDR, podemos confirmar que la válvula de sangrado cruzada (*X-bleed valve*) estuvo cerrada durante todo el vuelo. Además, la válvula de paso del *pack* 2 permaneció cerrada también durante todo el vuelo. Estas dos válvulas se muestran a continuación en la Figura 4, marcadas en rojo con un recuadro verde a su alrededor.

Como puede comprobarse en esta configuración, solo el motor 1 suministraba al *pack* 1 y el motor 2 y el *pack* 2 estaban aislados del sistema de aire acondicionado. Por lo tanto, el olor solo pudo provenir del motor / sistema 1.
