Informe técnico IN-031/2020

Incidente ocurrido el día 19 de julio de 2020, a la aeronave Boeing B737-800, matrícula EI-EFJ, operada por RYANAIR, y el vehículo de Balizamiento 3, operado por AENA, en la pista 24R, en el Aeropuerto de Palma de Mallorca

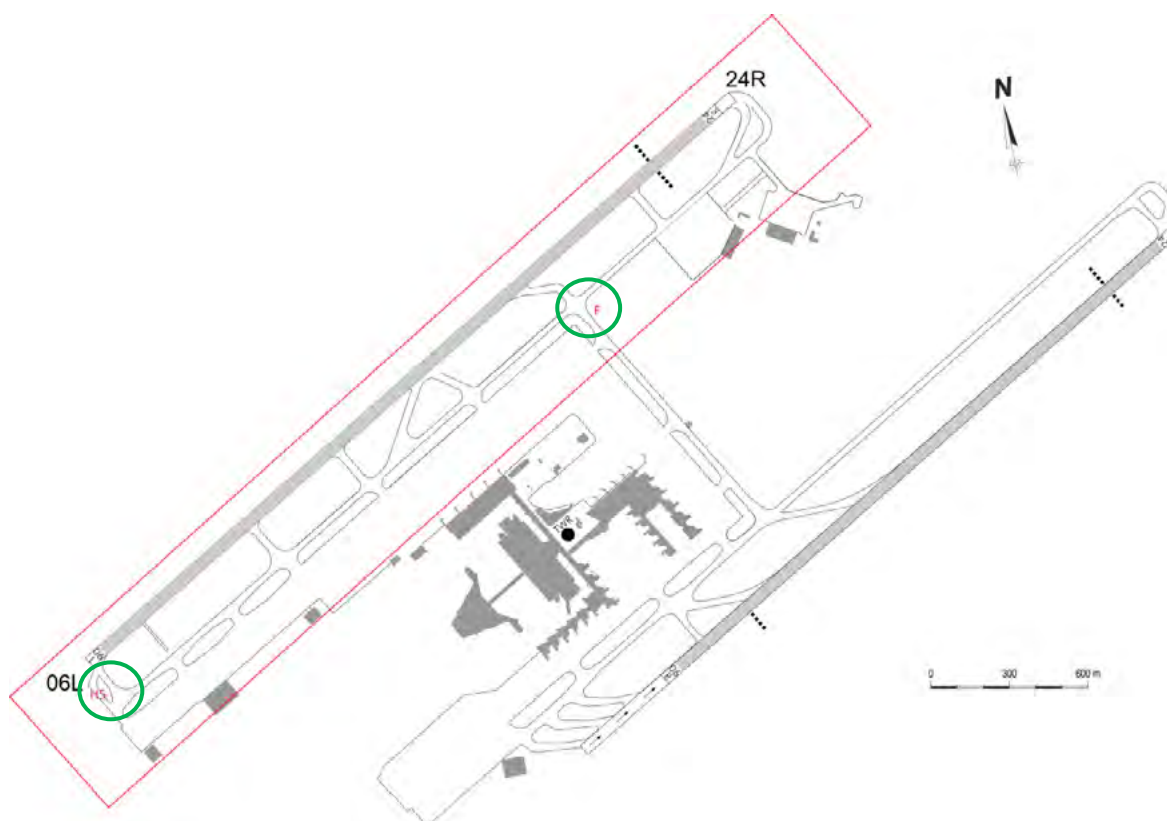
Fig. 1 Esquema del aeropuerto de Palma de Mallorca.
Se destaca en rojo la zona del área de maniobras donde tuvo lugar el incidente
y en verde el punto de espera H5 y la puerta F
