# Informe técnico

## IN-031/2022

Incidente ocurrido el día 29 de abril de 2022, a la aeronave Airbus 320 matrícula EC-KLT operada por Vueling, y a la aeronave Boeing 737 matrícula EI-EPA operada por Ryanair, en el aeropuerto Josep Tarradellas Barcelona-El Prat (Barcelona, España)

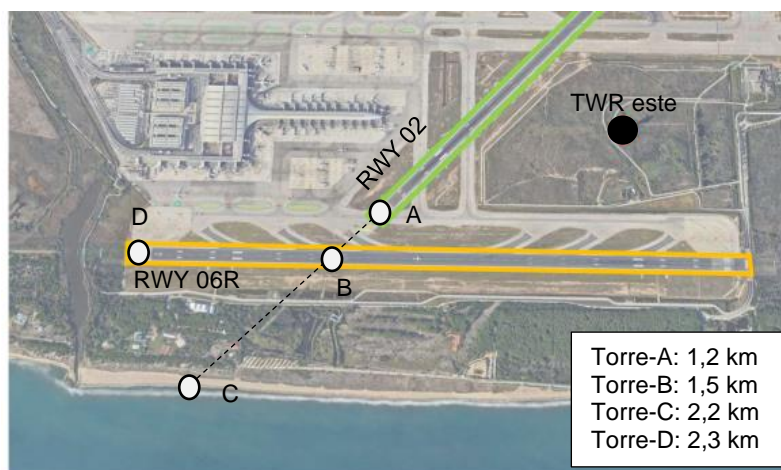
La prestación del servicio de control de TWR en el aeropuerto de Barcelona es realizada por ENAIRE y su personal se encuentra ubicado en dos torres. El controlador responsable de las aeronaves del evento se encontraba en la TWR este, situada según se indica en la figura 5.

Figura 5. Separación entre TWR y las aeronaves (configuración ENR)

- Los tráficos de llegada se desarrollan en una posición prácticamente frontal, por lo que no existe perspectiva de separación entre dos tráficos consecutivos aproximándose.
- La única posibilidad de identificar la distancia es a través del brillo de las luces de aterrizaje de la aeronave y, esto solo permite discernir distancias muy lejanas con respecto a distancias muy cercanas.
- Las distancias de separación entre el controlador y los tráficos operando por las pistas cruzadas varía entre 1,2 y 2,3 km, como se indica en la figura 5.

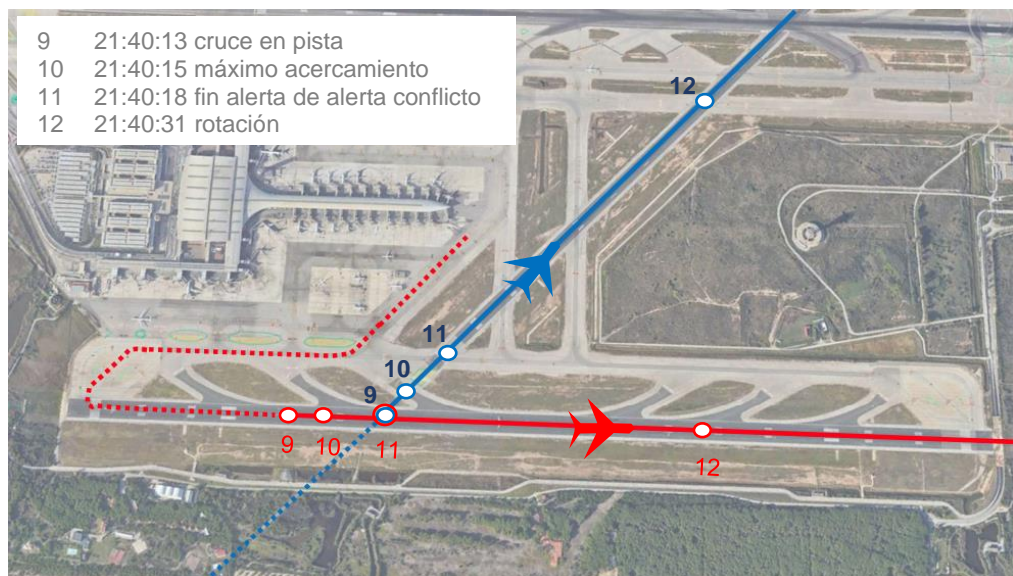
Instrucción de motor y al aire al VLG1VD (8 en figura 9)

21:40:13 El VLG1VD sobrevolaba la pista 06R a 59 ft (18 m) de altura, 148 kt IAS y -340 fpm a la vez que colacionaba la instrucción y cambiaba el modo del control automático de gases (autothrottle) a TOGA. El tráfico en despegue se encontraba a su izquierda acelerando a 97 kt GS, sin haber realizado la rotación y a una distancia de 285 m del VLG1UD, tras haber recorrido 550 metros desde las señales de umbral.

Una vez producido el cruce, por definición del sistema, desapareció la alerta de conflicto (VIO) en la pantalla del controlador local, después de haber estado activa 16 segundos.

Figura 9. Trayectoria posterior al cruce

Máximo acercamiento (10 en figura 9)

### Rotación del RYR18UD (11 y 12 en figura 9)

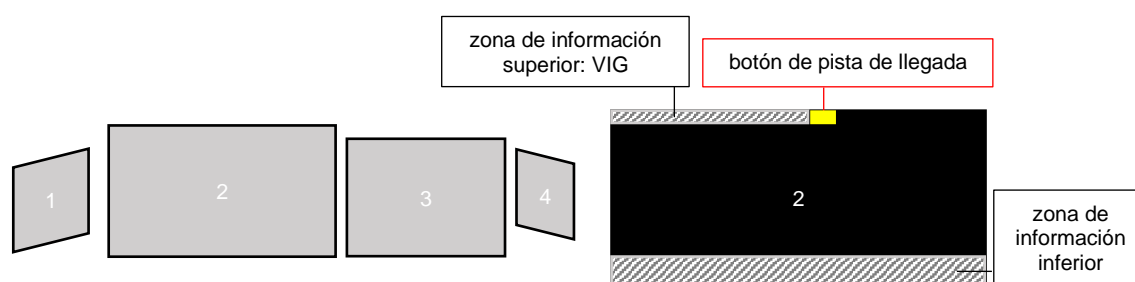
Las consolas de trabajo de la torre de Barcelona cuentan con 4 pantallas horizontales en la disposición que se muestra en la figura 11. La pantalla identificada como número 2, que es la más grande de las cuatro, es donde se presentan los tráficos sobre un fondo negro, el mapa de la zona a controlar que cada controlador configura según la zona de interés, y donde aparecen las alertas del sistema A-SMGCS nivel 2.

Figura 11. Consola de trabajo del controlador y posición relativa de la VIG en la pantalla 2

Del total de la superficie de esta pantalla 2, el 80% está dedicada a la presentación del tráfico y el 20% a la presentación de información y/o configuración, distribuida esta última en dos zonas: una zona alargada en la parte inferior de la pantalla (18%) y una línea de información superior, la VIG, en el borde superior izquierdo (2%). La VIG cubre la mitad del largo de la pantalla y la ubicación de los 18 botones que la componen es siempre la misma, quedando el botón de la pista de llegadas a la derecha.
