# Informe técnico

## IN-035/2018

Incidente grave ocurrido el día 6 de agosto de 2018 a las aeronaves Bell 412, con matrícula EC-MQD, operada por Babcock Mission Critical Services España, S.A.U., y Bell 212, matrícula D-HGPP, operada por Rotorsun, S.L., en el municipio de Llutxent (Valencia)

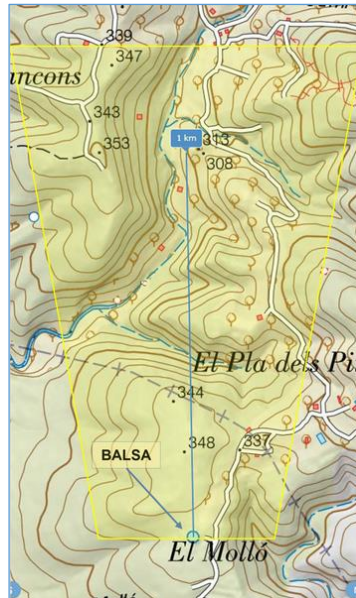
Figura 1: Orografía y posición de la balsa

La balsa de agua donde se dirigían las aeronaves a cargar estaba ubicada a unos 2,750 km al sureste de la localidad de Llutxent, en las coordenadas 38,930966° N; 0,327202° O, tenía forma circular con unos 30 m de diámetro.

Como se puede ver en la Figura 1, la balsa se encuentra en una plataforma natural del terreno, en el alto de una elevación de unos 338 m, sin obstáculos alrededor de su ubicación. En color amarillo se indica el área por la que se aproximaron las aeronaves.
