Informe técnico IN-036/2019

Incidente ocurrido el día 16 de julio de 2019 entre las aeronaves Cessna 172N, matrícula EC-GLO, y Cessna 172RG, matrícula EC-HHX, en las proximidades del punto Sierra de notificación de Cuatro Vientos (Madrid)

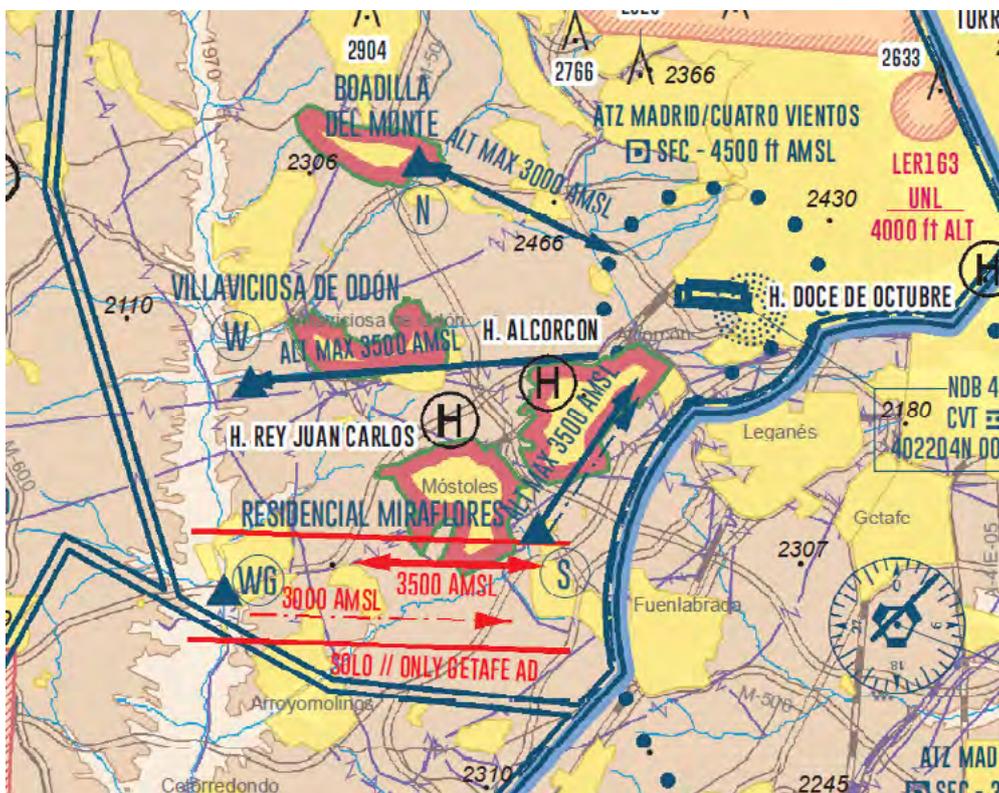
Ilustración 3 Carta aproximación visual Cuatro Vientos

La siguiente imagen muestra la información contenida en la carta de aproximación visual de LECU relativa al pasillo situado al sur del punto de notificación Sierra:

REC 02/21: Se recomienda a ENAIRE, como proveedor de servicios de navegación aérea, que incluya en la carta de aproximación visual de Cuatro Vientos, previa consulta a los usuarios VFR de la zona, la obligatoriedad de no sobrepasar 3000 ft en el pasillo VFR situado al sur de Cuatro Vientos, para las aeronaves con IAS igual o inferior a 120 kt que procedan al punto Sierra de notificación.

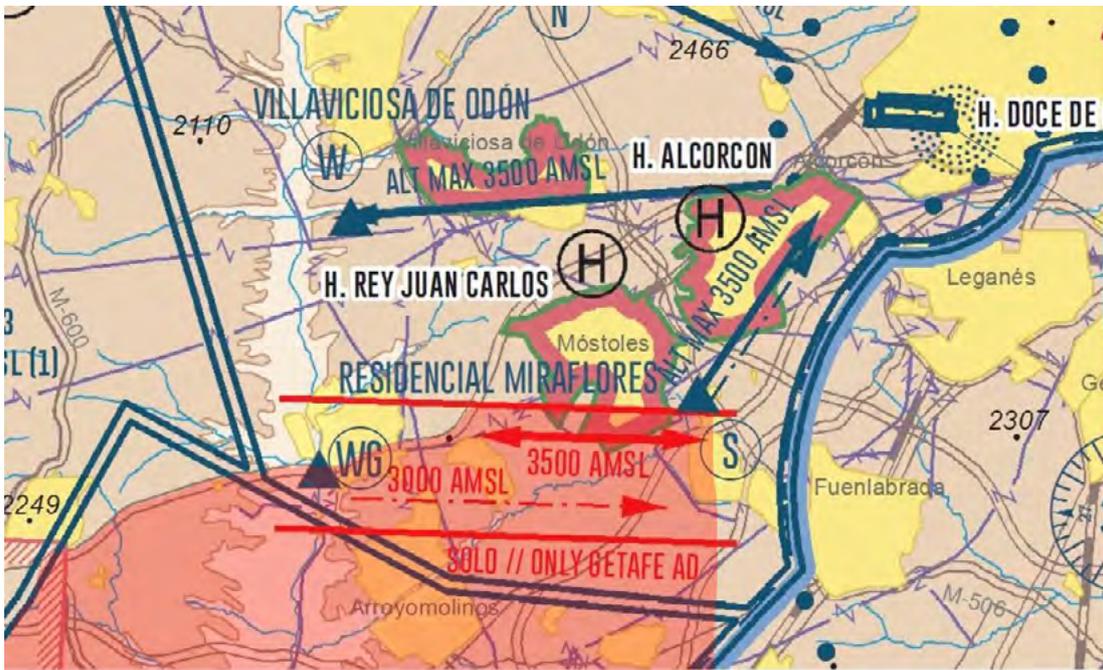
Ilustración 5 Región al sur de N-V

PRECAUCION: no sobrepasar 3000 ft en el sector visual al sur de la carretera N-V

La siguiente figura muestra la región situada al sur de la carretera N-V sombreada en un color rojo dentro del pasillo VFR situado al sur de LECU:

Este procedimiento de entrada a Cuatro Vientos tampoco se adhiere a la información publicada en la carta de circulación VFR del TMA de Madrid donde se establece la precaución de no sobrepasar 3000 ft en el sector visual al sur de la carretera N-V (en donde se incluye el pasillo VFR situado al sur de LECU). La siguiente imagen muestra la posición del "Silo":

Únicamente podemos encontrar una limitación de vuelo en el pasillo, en la carta de circulación VFR del TMA de Madrid, donde sí se establece de manera expresa la precaución de no sobrepasar 3000 ft en el sector visual al sur de la carretera N-V. Sería recomendable, por tanto, que la carta de aproximación visual de Cuatro Vientos reflejara también esta obligatoriedad de no sobrepasar 3000 ft en el sector visual al sur de la N-V

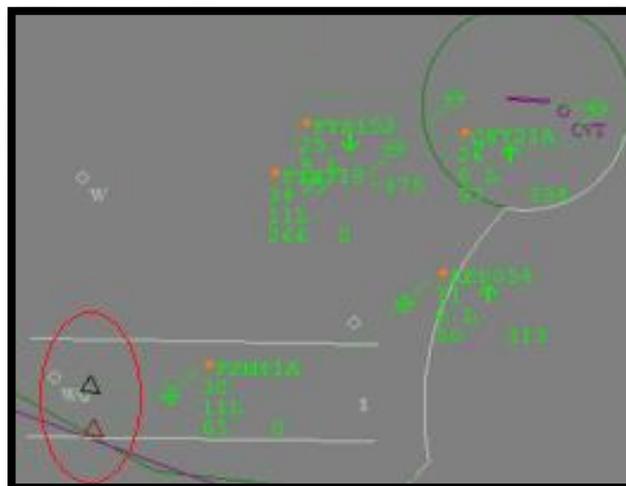
Ilustración 10 Radar primario a las 08:34:59 UTC, en negro la aeronave EC-HHX y en rojo la aeronave EC-GLO

A las 08:34:59 UTC, las trazas del radar primario muestran a ambas aeronaves aproximándose en un rumbo convergente, encontrándose ambas dentro del pasillo situado al sur de LECU.

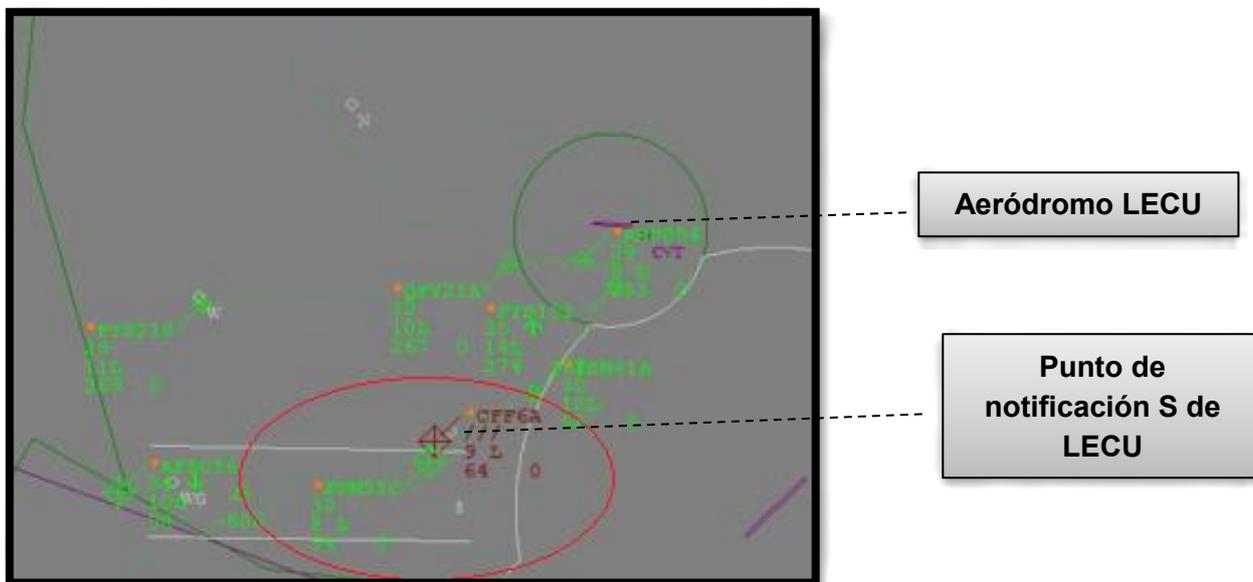
Ilustración 12 Traza de las aeronaves en el radar secundario a las 08:37:27 UTC

En la siguiente figura puede observarse el primer instante (08:37:27 UTC) en el que ambas aeronaves coinciden en el radar como pista correlada de secundario, encontrándose ambas en el pasillo situado al sur de LECU y en las proximidades del punto de notificación Sierra (S) de Cuatro Vientos (LECU).

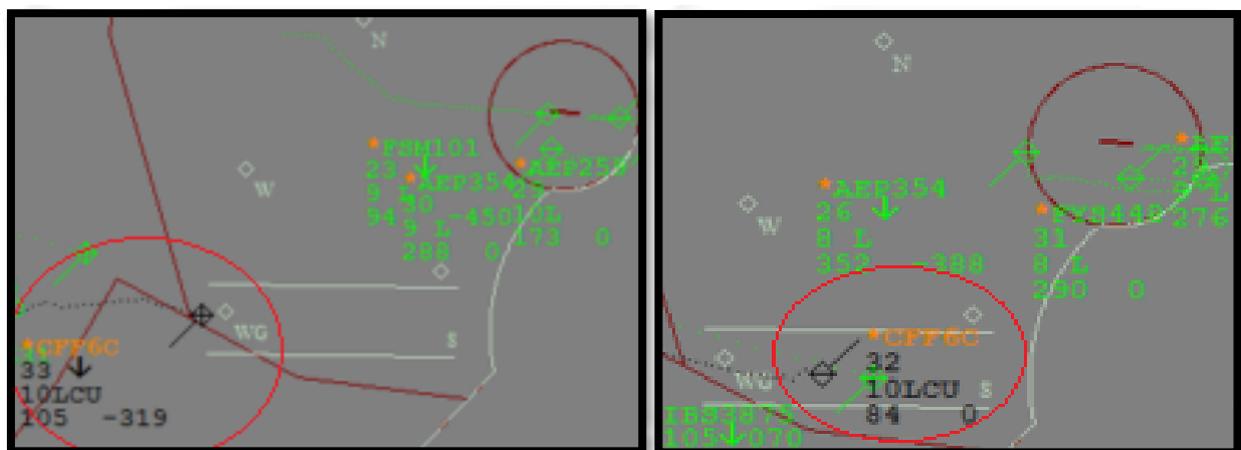
Ilustración 16 Aeronave en el pasillo al sur de LECU el día 10 de Julio de 2019

Unos segundos más tarde, se observa a la aeronave con identificador de llamada CFF6C entrando en el pasillo situado al sur de LECU por el punto WG a una altitud de 3300 ft en descenso. Una vez establecida en el pasillo, y a mitad de camino en dirección al punto Sierra de Notificación de LECU, la aeronave con identificador de llamada CFF6C mantiene una altitud de 3200 ft, tal y como se muestra en las siguientes imágenes:

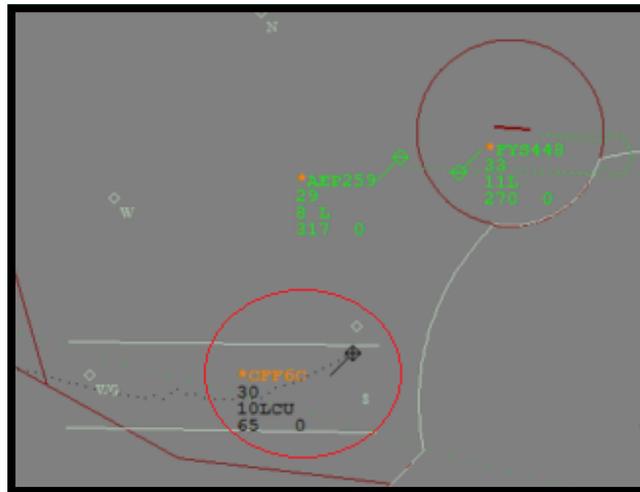
Ilustración 17 Aeronave EC-HHX en el punto S de LECU el día 10 de Julio de 2019

Ya en las cercanías del punto Sierra de Notificación, la aeronave con identificativo de llamada CFF6C mantiene una altitud de 3000 ft.

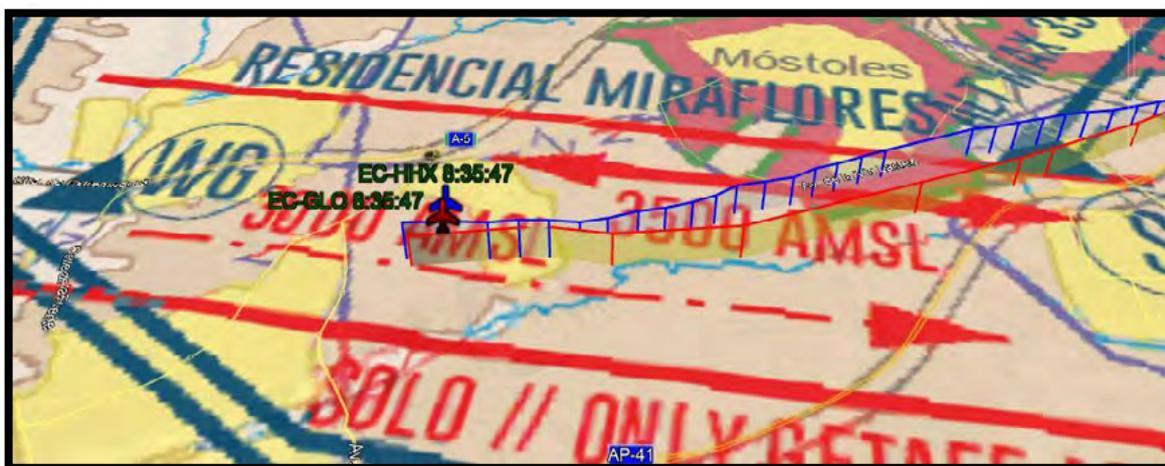
Ilustración 25 Posición aeronaves a las 08:35:47 UTC

La siguiente figura muestra la posición de las aeronaves a las 08:35:47 UTC, ambas en el pasillo situado al sur de LECU en dirección al Punto de Notificación Sierra, habiendo transcurrido un minuto y doce segundos desde la primera comunicación radio.

Como se observa en la secuencia de imágenes, corresponde al instante 08:35:47 UTC la mínima separación horizontal de las aeronaves. En este instante, de los epígrafes anteriores se desprende que la aeronave EC-HHX volaba a una altitud de 3250 ft y que la aeronave EC-GLO volaba a una altitud de 3003 ft.

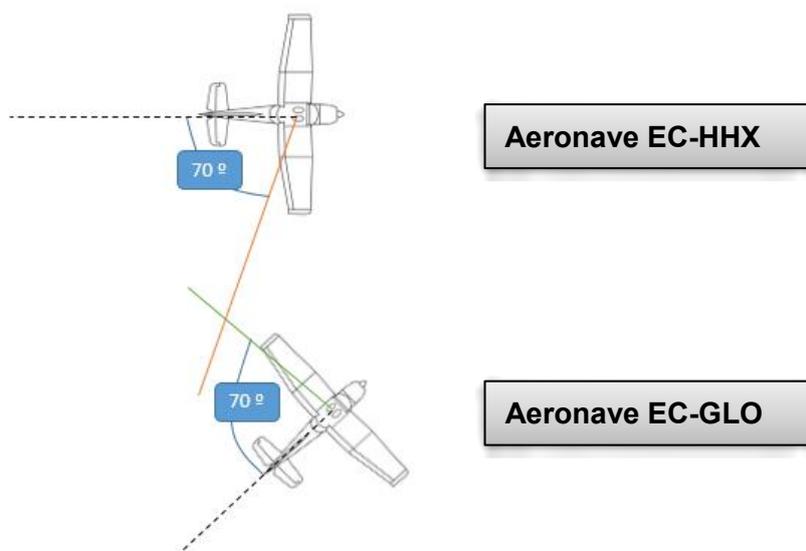
Únicamente es posible considerar que una aeronave alcanza a otra si se aproxima formando un ángulo menor de 70° con el plano de simetría de la aeronave, tal y como se establece en la disposición SERA.3210 c).3 del Reglamento del Aire. No se puede considerar, en este caso, que la aeronave con matrícula EC-HHX alcanzara a la aeronave con matrícula EC-GLO puesto que formaba un ángulo de aproximadamente 90° con el plano de simetría de la aeronave, tal y como se explica en la siguiente figura:

Por lo tanto, la aeronave Cessna 172RG con matrícula EC-HHX debió ceder el paso a la aeronave Cessna 172N con matrícula EC-GLO, tal y como se establece en las disposiciones del Reglamento del Aire SERA.3210 c).2 (*Derecho de Paso-Convergencia*). De este modo, la aeronave con matrícula EC-HHX debió mantenerse fuera de la trayectoria de la otra aeronave y evitar pasar por encima. Sin embargo, la tripulación de la aeronave con matrícula EC-HHX mantuvo su trayectoria convergente con la otra aeronave y, en descenso, pasó por encima de la aeronave con matrícula EC-GLO. Según declaró la tripulación de la aeronave con matrícula EC-HHX, no tuvo en ningún momento contacto visual con la otra aeronave.

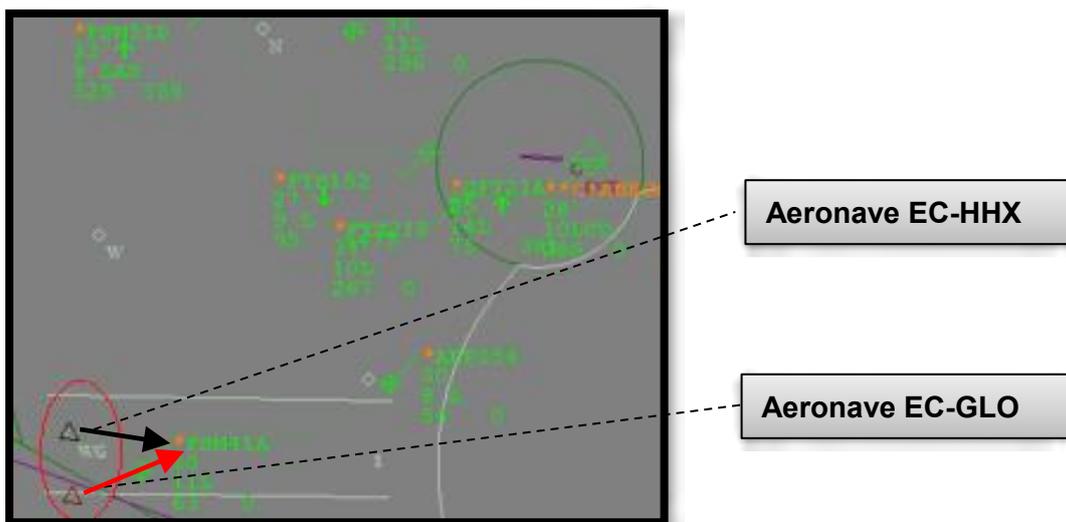
Ilustración 31 Posición relativa aeronaves en la primera comunicación radio

A las 08:34:35 UTC la aeronave EC-HHX sobrevuela el centro comercial "Xanadú" que coincide con el punto WG, reportando, según la declaración de la tripulación, una altitud de 3500 ft en descenso a 3000 ft. La siguiente imagen muestra las posiciones relativas de ambas aeronaves en el momento de la primera comunicación.

A continuación, se produce la primera comunicación por radio de la aeronave EC-GLO, informando que tiene a la vista a la aeronave EC-HHX, situándose esta entre sus 2 y sus 3, lo cual corresponde con las posiciones relativas observadas en las trazas de radar primario.
