Informe técnico

IN-038/2019

Incidente ocurrido el día 5 de agosto de 2019 a la aeronave Airbus A321, matrícula G-MEDN, operada por British Airways PLC, en el aeropuerto de Valencia (Valencia)

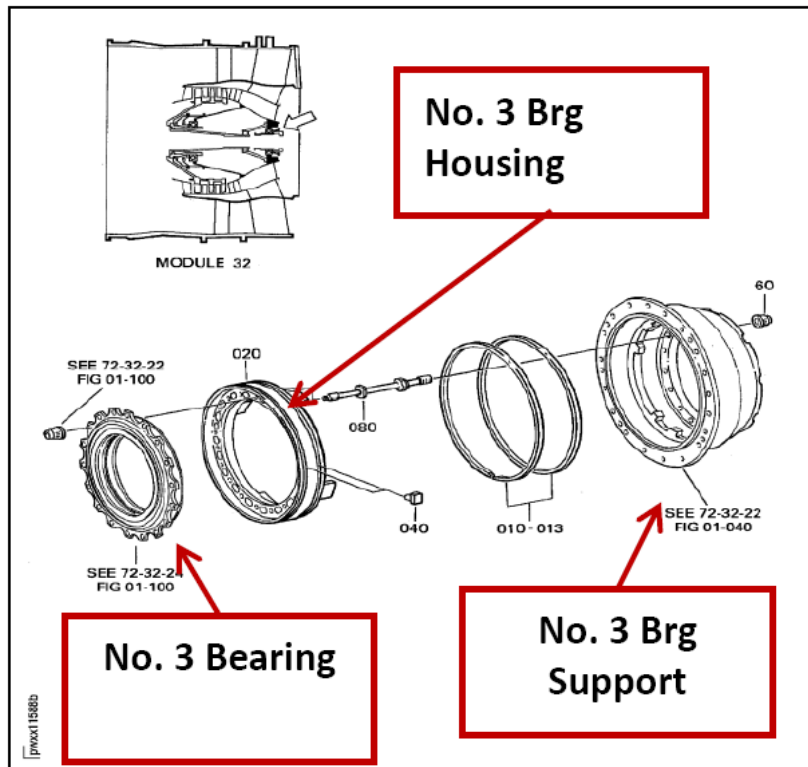
Fig. 3: Rodamiento número 3. Posición y partes

El rodamiento número 3 es un rodamiento de bolas axial ubicado en el compartimiento delantero de rodamientos (FBC, Front bearing compartment).

- Rodamiento 3: Un arco de 125° estaba liberado de la jaula exterior, la superficie de rodadura muy desconchada (spalling). 15 de sus bolas estaban

en la jaula, las otras 5 estaban fuera. Las bolas presentaban daño mecánico severo y desgaste, la jaula presentaba fracturas múltiples, descamación en la pista del aro interior y fractura en la pista del aro exterior.

- El descamado (spalling) del rodamiento 3 comenzó entre la pista del aro exterior y las bolas del rodamiento.
- La operación, con la pista del aro exterior descamada, causó desgaste por contacto y fricción entre el aro exterior y el alojamiento del rodamiento número 3 debido al incremento de la vibración.

- La pista del aro exterior comenzó a agrietarse liberándose secciones de la misma y dañando la jaula del rodamiento.
- Las bolas rodando sobre astillas, grietas y huecos en la pista exterior generaron daños en la superficie y también impactaron en los alojamientos de la jaula. Este daño provocó el agrietamiento de la jaula.

- La pista del aro exterior y la jaula del rodamiento número 3 continuaron fracturándose y posiblemente liberando secciones de la pista del aro exterior.

- La rotura del rodamiento 3, su desalineación y la rotura de su sello hidráulico propiciaron que el aire sangrado del motor 2 se contaminara con el aceite del motor, lo que acabó provocando el humo en la cabina del avión y la presencia de aceite en el sistema antihielo.

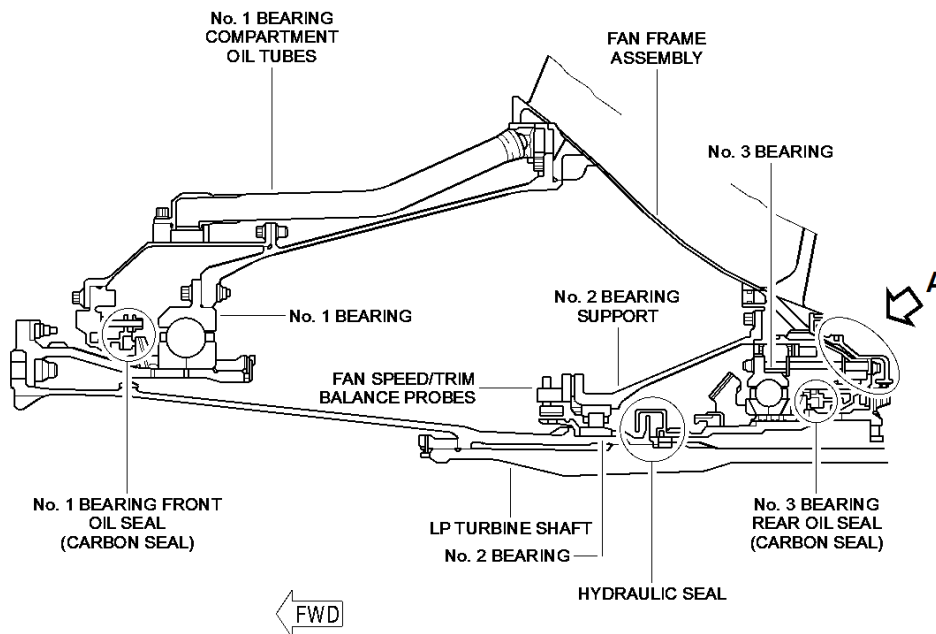
Fig. 4: Ubicación de los sellos en el compartimento frontal de rodamientos

El compartimento está sellado para evitar fugas de aceite por medio de unos sellos de carbono apoyados por aire a presión que proviene de la etapa 2,5 de baja presión y de un sello hidráulico apoyado por aire de la 8ª etapa del compresor de alta presión.

- Sello hidráulico: se encontró fracturado donde enrosca con el eje de acople de alta presión (HPC stub shaft).
 - Sujeción del rodamiento 3: No presentaba anomalías visuales. Las 18 varillas que sujetan la pista exterior del rodamiento 3 estaban en su sitio, con 9 de las tuercas rotas. El eje estaba distorsionado y el sello de carbono desalineado. Este desalineamiento pudo haber causado contacto no homogéneo y, por tanto, goteo de aceite del FBC hacia el HPC.

- A medida que el eje de giro perdía su alineación, el sello hidráulico se fracturó permitiendo la entrada de aire de la 8ª etapa del compresor (HPC) en el compartimento frontal de rodamientos (FBC).
