## Informe técnico IN-040/2019

Incidente ocurrido el día 26 de julio de 2019, a la aeronave Sikorsky S-76C+ con matrícula EC-JES en la Ría de Vigo (Pontevedra)

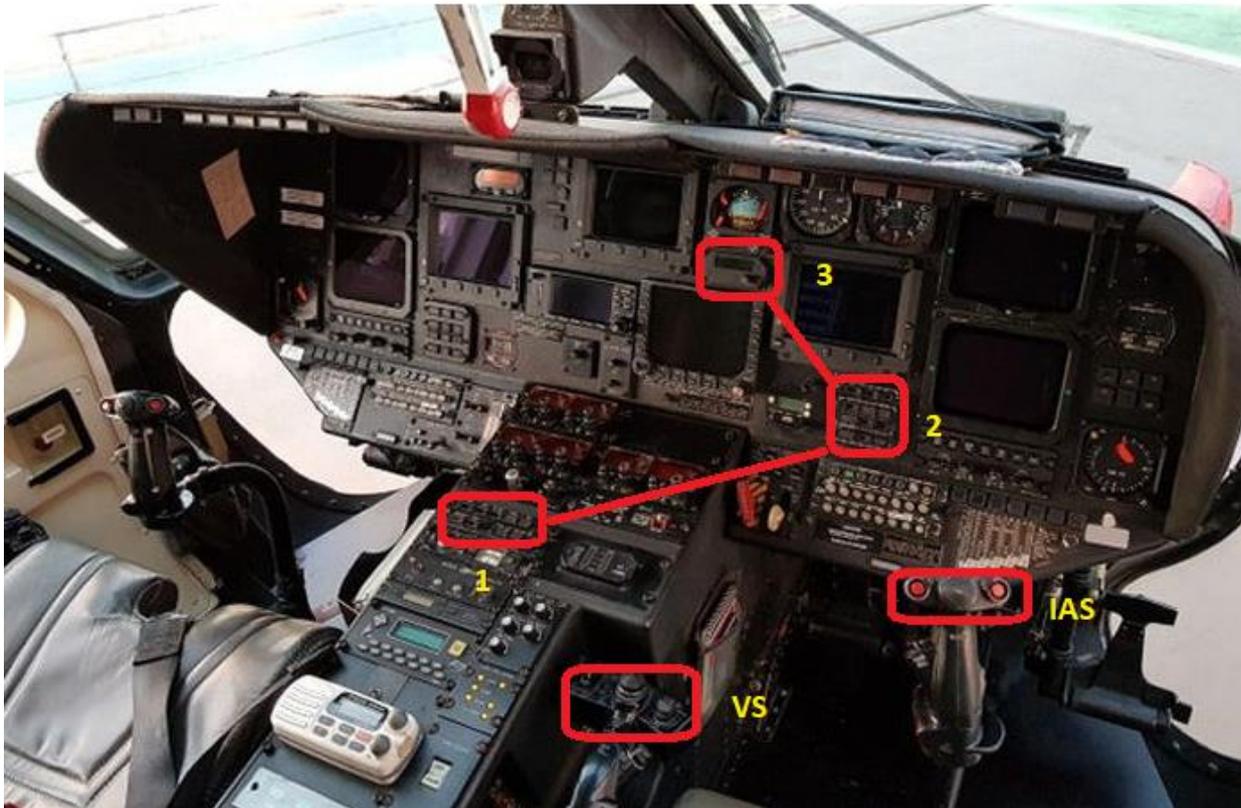
Fig. 10.- Secuencia de acciones SPZ-7600

La secuencia de acciones en referencia al uso de controles del sistema SPZ-7600 será inicialmente seleccionar en el PC-700(1) los modos ATT y FD1/2, posteriormente realizar varias selecciones de modos de FD en el MS-700(2), y antes del descenso, seleccionar en el AL-300(3) los 500 ft de altitud a capturar sobre la ría, seguido del modo ALT PRE en el MS-700 (2) y el régimen de descenso a 800 ft que querían mantener seguido del modo V/S en el MS-700 (2). Las cifras de VS y altitud se introducen en el AL-300 desde la seta del colectivo.

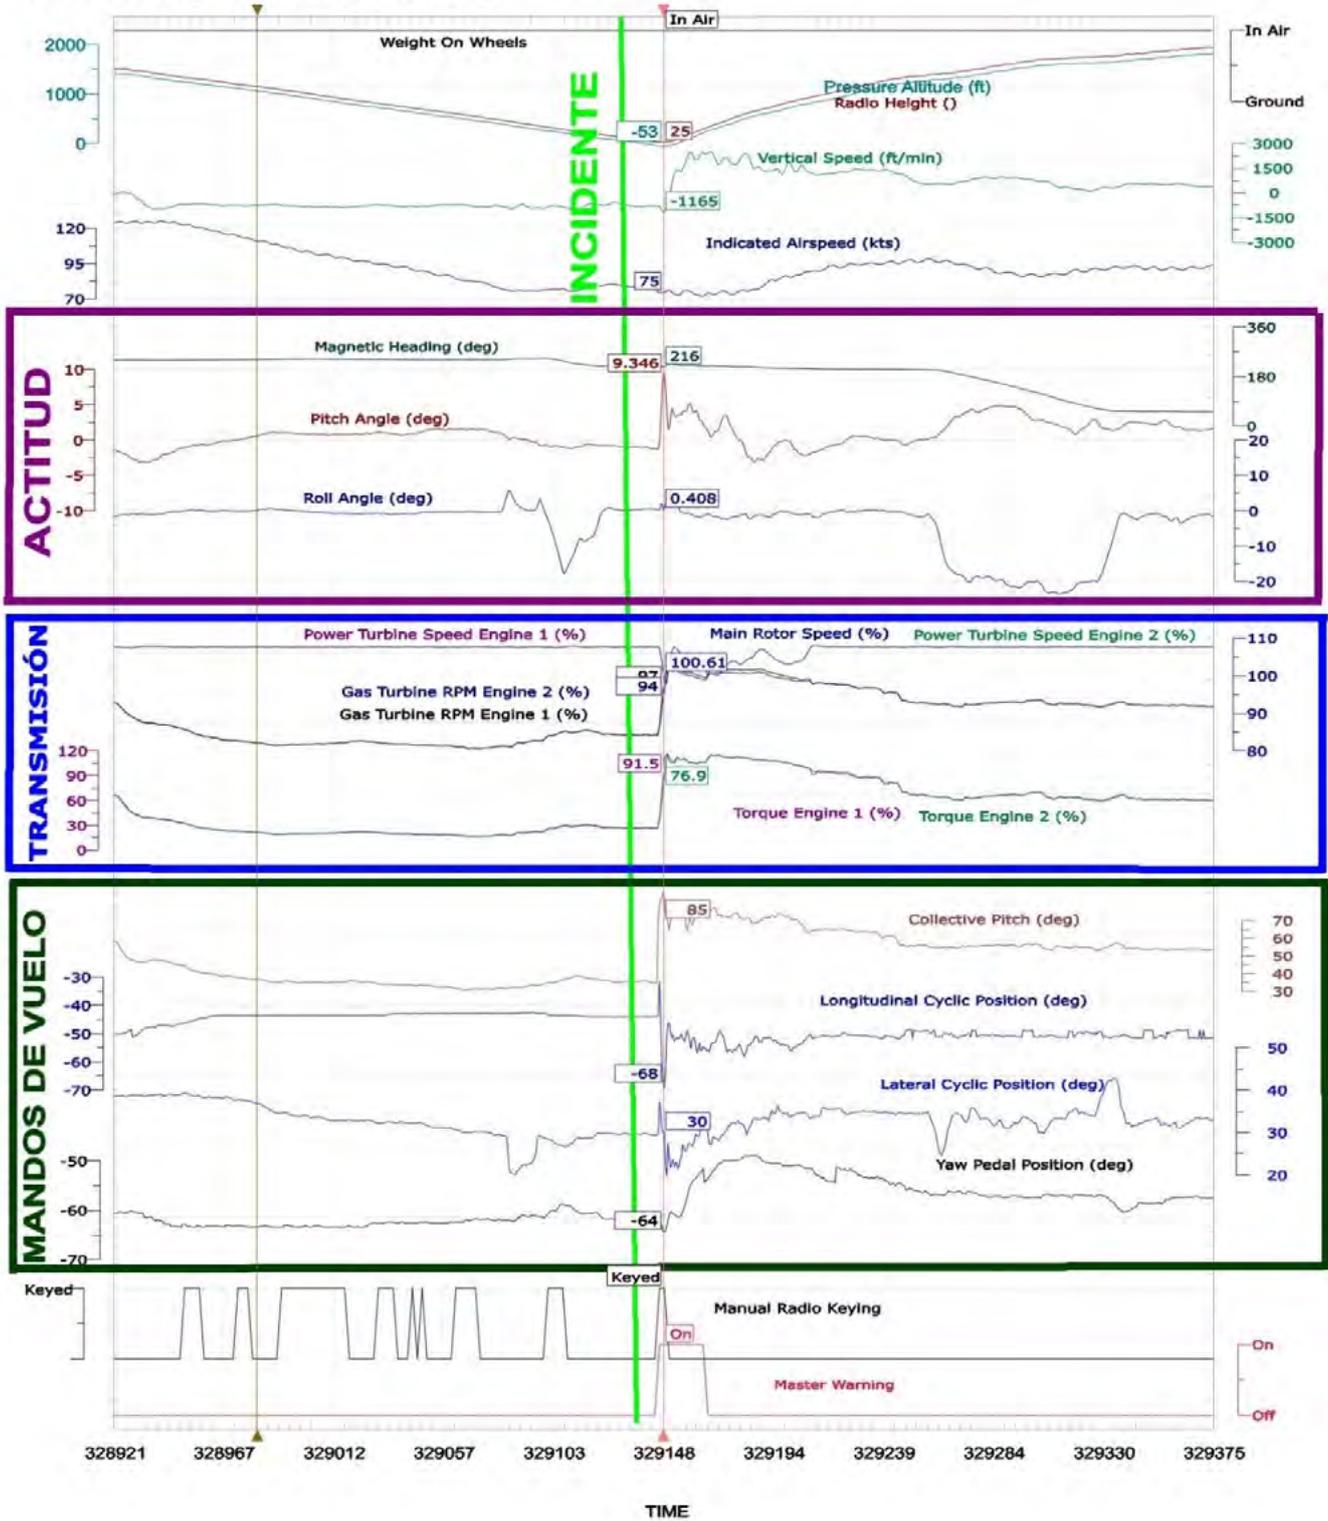
**IN-040/2019  
Momento del incidente  
(26-7-2019)**

A los 50 segundos (21:13:15 UTC) se activa el VS MODE del comandante (desconectándose el ALT MODE) comenzando un descenso continuo de 800 ft/min. No se conecta en ningún momento el MODO ALT-PRE. Un minuto y veinte segundos más tarde pasan la altitud de 500 ft msl y continúan con el mismo régimen de descenso.

A las 21:15:08 UTC hay un fuerte movimiento de colectivo hacia arriba, desacoplándose el *Flight Director*. Un segundo más tarde el radio altímetro indica 22 ft sobre el agua. Las revoluciones del rotor principal y las turbinas de potencia de los dos motores bajan al 97%, saltando el MASTER WARNING. Los torques de los motores suben del 27% al 110% y las turbinas de gases del 84% al 102%. Las revoluciones del rotor principal se recuperan en dos segundos y continúa un ascenso hasta 1800 ft. Posteriormente se varía rumbo a 48° y se vuelve a acoplar el FLIGHT DIRECTOR del comandante en modos ALT, HDG e IAS, manteniendo dicho rumbo, 108 kt y 1670 ft siguiendo la ría de Vigo, para después virar a rumbo 200° para aterrizar en el Aeropuerto de Vigo por la pista 20.
