Informe técnico

IN-045/2022

Incidente ocurrido el día 18 de julio de 2022, entre las aeronaves: Air Tractor AT-802, matrícula EC-LLT y operada por Martínez Ridao Aviación y Airbus Helicopters AS 350 B3, matrícula EC-NXN y operada por Pegasus Aviación en Manresa (Barcelona, España)

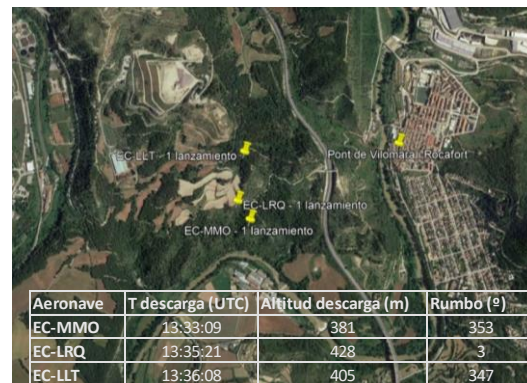
La aeronave con indicativo 50.84 realizó la descarga de agua a las 15:33:09 h, la aeronave con indicativo 50.86 lo hizo 2 min y 12 s después y la aeronave con indicativo TZ8 lo hizo 47 s después que la precedente:

El rumbo de los aviones durante las descargas osciló entre los 347º y los 3º, de Sur a Norte, y la altitud geométrica media a la que efectuaron las descargas fue de 405 m.

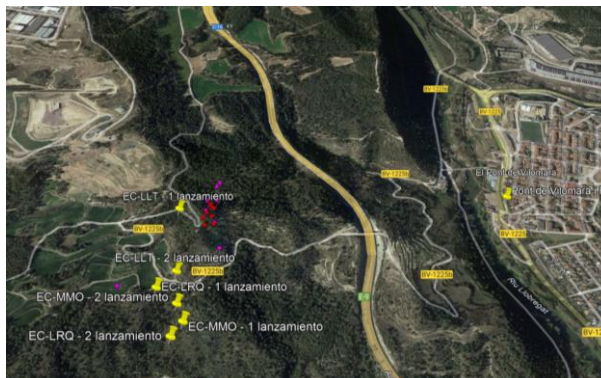
Durante este periodo de tiempo, los helicópteros con indicativos 50.51 y 50.42 estuvieron efectuando lanzamientos de agua en la zona del incendio. En la imagen de la derecha se muestran estos lanzamientos junto con los lanzamientos anterior y posterior efectuados por los aviones.

El rumbo de los helicópteros durante las descargas osciló entre los 13° y los 212° y la altitud geométrica media a la que efectuaron las descargas fue de 430 m.

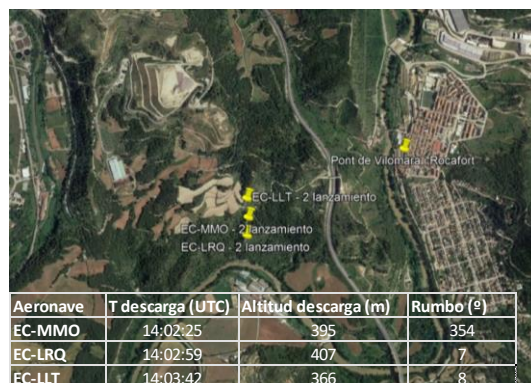
La aeronave con indicativo 50.84 realizó la descarga a las 16:02:25 h, la aeronave con indicativo 50.86 lo hizo 34 s después y la aeronave con indicativo TZ8 lo hizo 43 s después que la precedente

El rumbo de los aviones durante las descargas osciló entre los 354° y los 8°, de Sur a Norte, y la altitud geométrica media a la que efectuaron las descargas fue de 389 m.

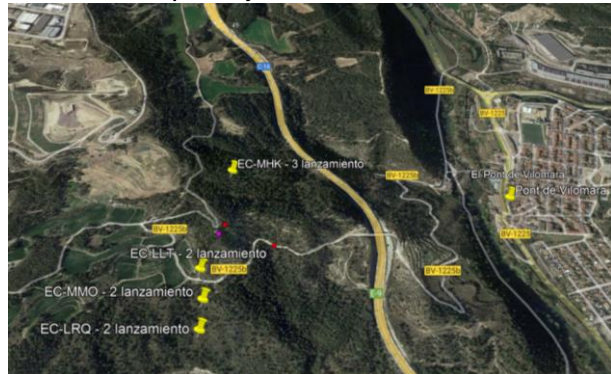
En la imagen de la derecha se han representado estos lanzamientos junto con los lanzamientos anterior y posterior efectuados por los aviones.

El rumbo de los helicópteros durante las descargas osciló entre los 141° y los 208° y la altitud geométrica media a la que efectuaron las descargas fue de 400 m.

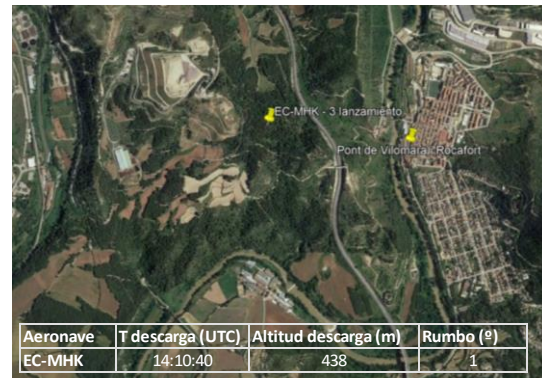
La aeronave con indicativo 50.82, que se incorporó al servicio a las 15:40:34 h desde el aeródromo de Lleida-Alguaire realizó un lanzamiento de agua en solitario a las 16:10:40 h, con rumbo 1° y con altitud geométrica de 438 m.

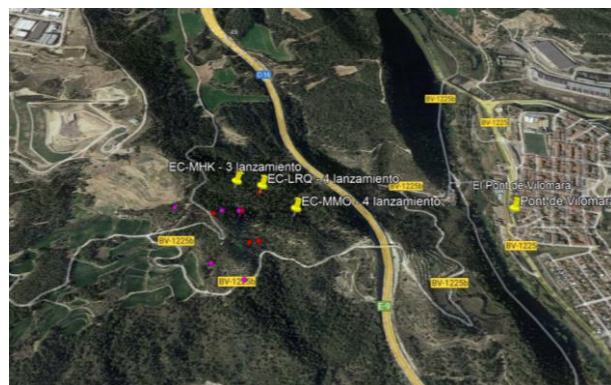
En la imagen de la derecha se muestran estos lanzamientos junto con los lanzamientos anterior y posterior efectuados por los aviones.

El rumbo de los helicópteros durante las descargas osciló entre los 7° y los 350° y la altitud geométrica media a la que efectuaron las descargas fue de 428 m.

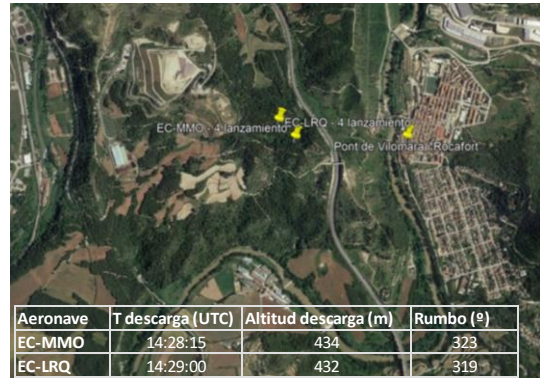
La aeronave con indicativo 50.84 realizó la descarga a las 16:28:15 h y la aeronave con indicativo 50.86 lo hizo 45 s después:

El rumbo de los aviones durante las descargas osciló entre los 319º y los 323º, hacia el noroeste, y la altitud geométrica media a la que efectuaron las descargas fue de 433 m.

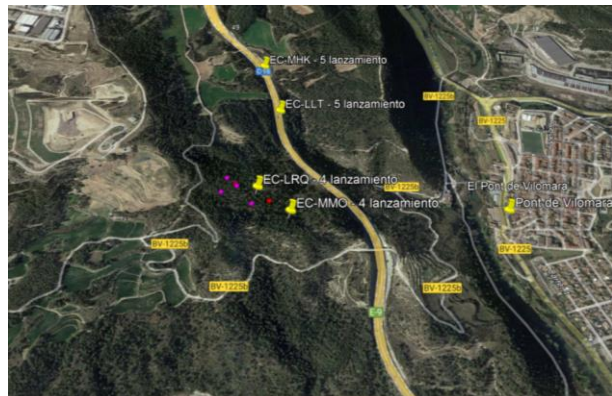
El helicóptero con indicativo 50.11, que sería el helicóptero n.º 4 del carrusel en el momento del incidente y que estaba estacionado en la base de Calaf, fue activado pudiendo efectuar una única descarga a las 16:34 h, antes del siguiente lanzamiento de agua de los aviones en la zona del incendio.

En la imagen superior se han representado estos lanzamientos junto con los lanzamientos anterior y posterior efectuados por los aviones.

El rumbo de los helicópteros durante las descargas osciló entre los 11º y los 167º y la altitud geométrica media a la que efectuaron las descargas fue de 447 m.

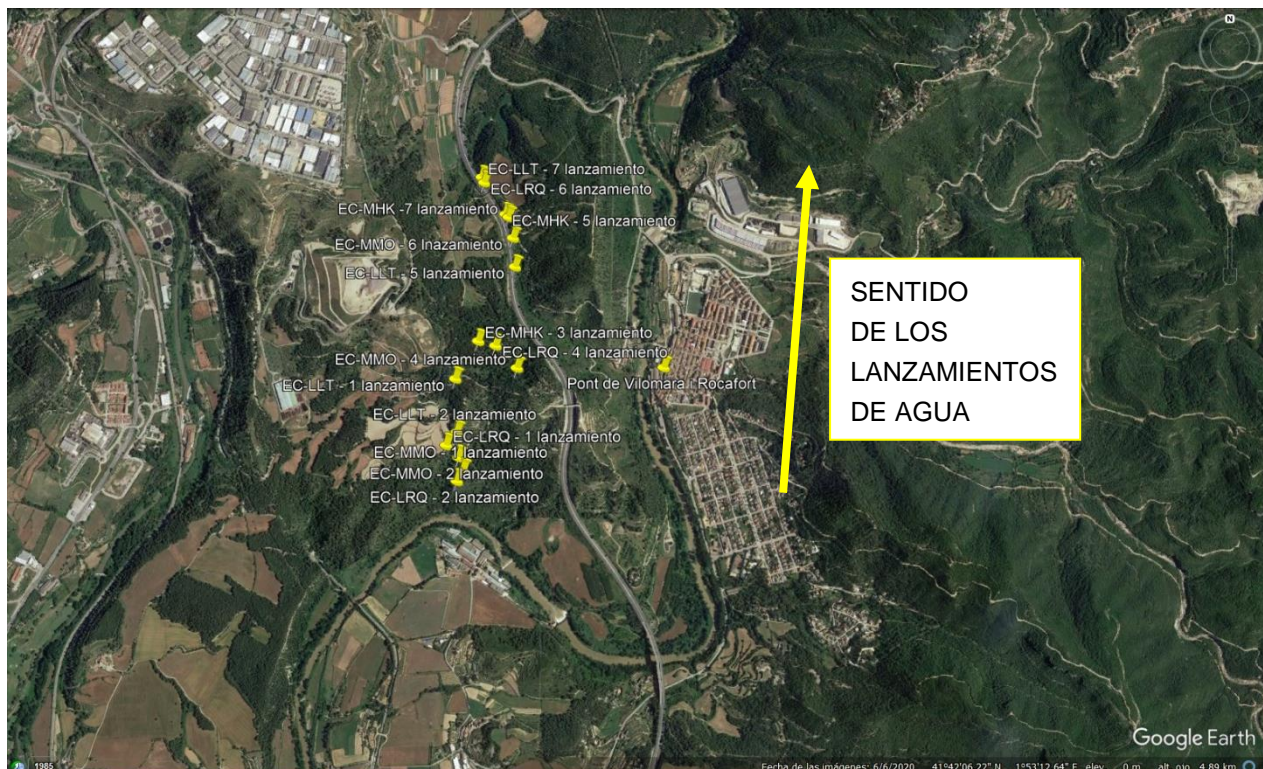
Con respecto al rumbo de los aviones en el momento de realizar la descarga de agua, este osciló entre los 319° y los 8°. Es decir, las aeronaves siempre volaron de Sur a Norte, unas veces hacia el Este y otras hacia el Oeste.
