Informe técnico IN-049/2019

Incidente ocurrido el día 11 de septiembre de 2019 entre las aeronaves Boeing 737-8AS, matrícula EI-ENH, y Boeing 737-8AS, matrícula EI-DYR, en el aeropuerto de Málaga

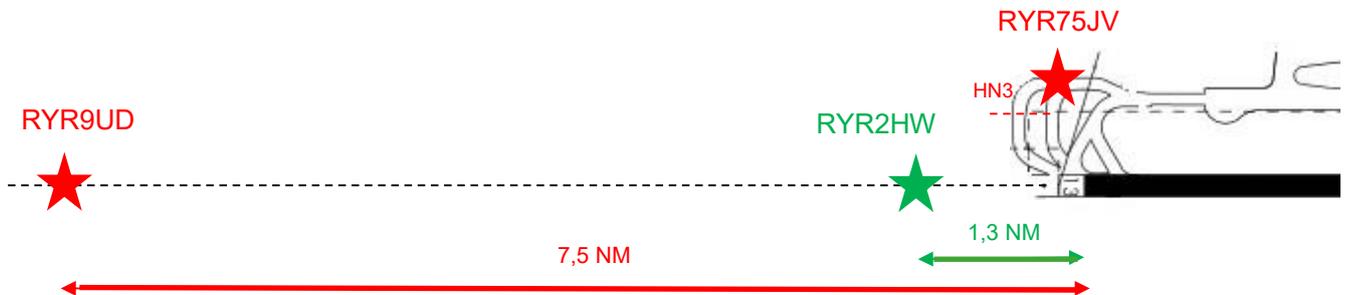
Ilustración 3 Posición de la aeronaves a las 19:51:17 UTC

A las 19:51:17 UTC, la traza muestra a una aeronave no involucrada [RZR2HW] en el incidente en corta final, a 1,3 NM en final de RWY 13 y a la aeronave RZR9UD como número dos en la secuencia de aproximación a 7,5 NM del umbral de la RWY 13.

En ese instante, la traza muestra a la aeronave RZR75JV rodando al punto de espera HN-3 de la RWY 13, habiendo ya sobrepasado el punto de espera intermedio A3.

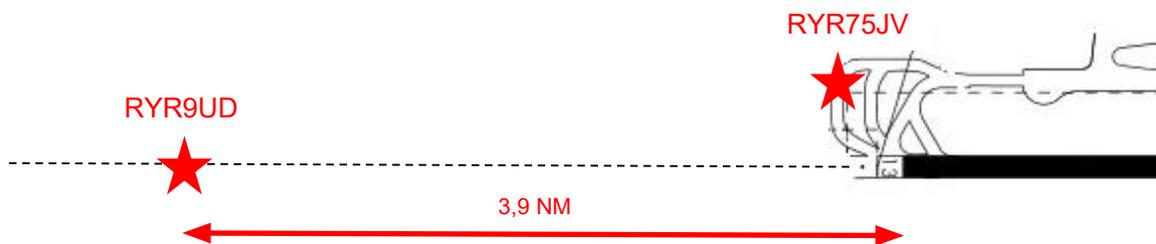
Ilustración 4 Posición de las aeronaves a las 19:52:27 UTC, RZR75JV (derecha) y RZR9UD (izquierda)

A las 19:52:27 UTC, la traza muestra a la aeronave RZR9UD establecida en final a 3,9 NM del umbral de la RWY13 con una velocidad relativa al terreno de 168 kt. En ese instante la aeronave RZR75JV se encontraba sobre la señal del punto de espera HN-3. A las 19:52:46 UTC, la traza muestra a la aeronave RZR9UD establecida en final a 3,1 NM

del umbral de la RWY13 con una velocidad relativa al terreno de 156 kt. En ese instante la aeronave RZR75JV se encontraba sobre la señal del punto de espera HN3.

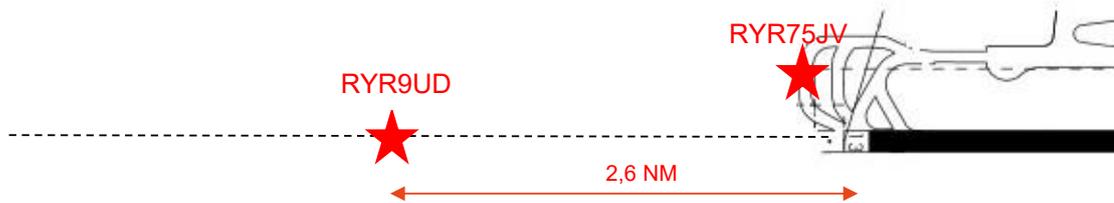
Ilustración 5 Posición de las aeronaves a las 19:52:58 UTC

A las 19:52:58 UTC, la traza muestra a la aeronave RZR9UD establecida en final a 2,6 NM del umbral de la RWY13. En ese instante la aeronave RZR75JV había rebasado ligeramente la señal del punto de espera HN3.

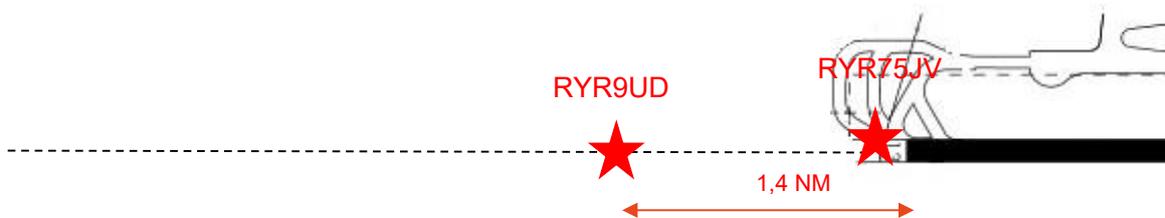
Ilustración 6 Posición de las aeronaves a las 19:53:29 UTC

A las 19:53:29 UTC, la traza muestra a la aeronave RYR9UD establecida en final a 1,4 NM del umbral de la RWY13 y a través de 500 ft de altitud AMSL y a la aeronave RYR75JV procediendo a la RWY 13, aproximándose al umbral de pista.

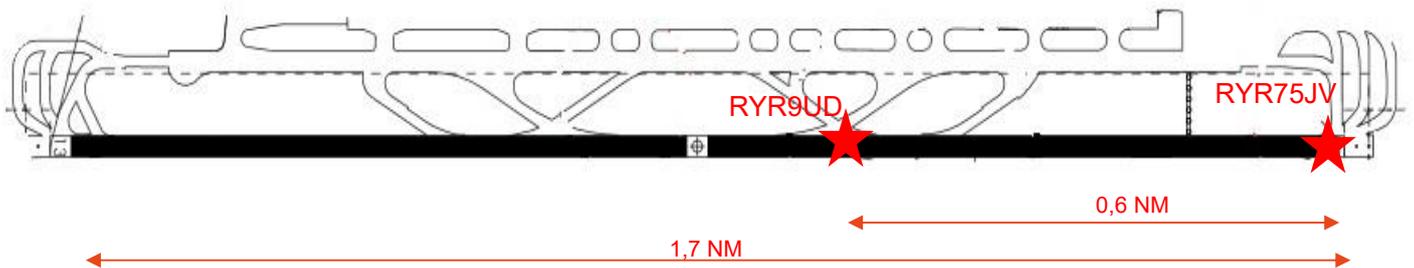
Ilustración 12 Posición de las aeronaves a las 19:54:35 UTC

A las 19:54:35 UTC, la traza muestra a la aeronave RYR9UD en la RWY13 decelerando en su carrera de aterrizaje y a la aeronave RYR75JV en ascenso inicial, rebasando el umbral de pista 31 a una altitud de 700 ft AMSL. La distancia entre ambas aeronaves era de 0,6 NM.

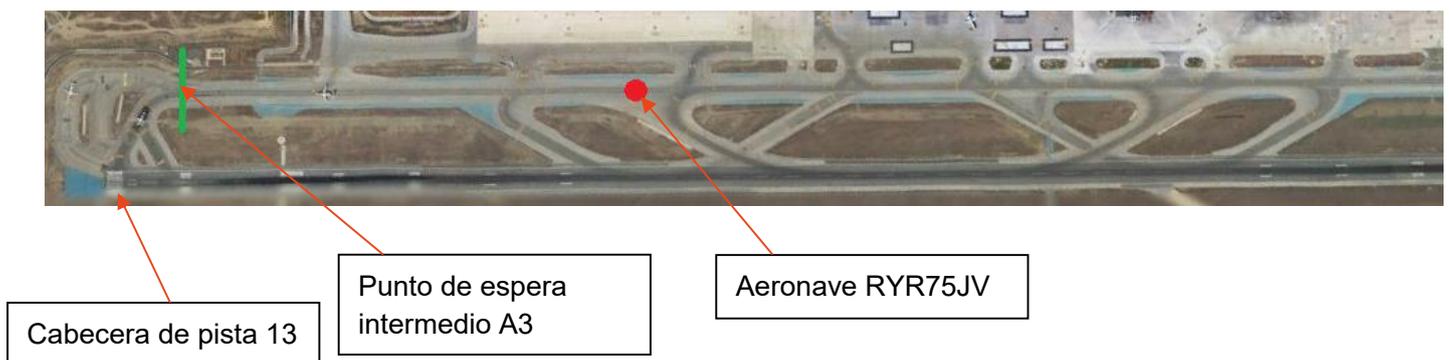
Ilustración 13 Posición aeronave RZR75JV a las 19:49:19 UTC

A las 19:49:19 UTC, el controlador GND informó a la aeronave RZR75JV a contactar al controlador LCL en frecuencia 118.150 MHz y se despidió de ella. En ese instante, la aeronave RZR75JV se encontraba aproximadamente a 900 m del punto de espera intermedio A3, tal y como muestra la siguiente imagen.

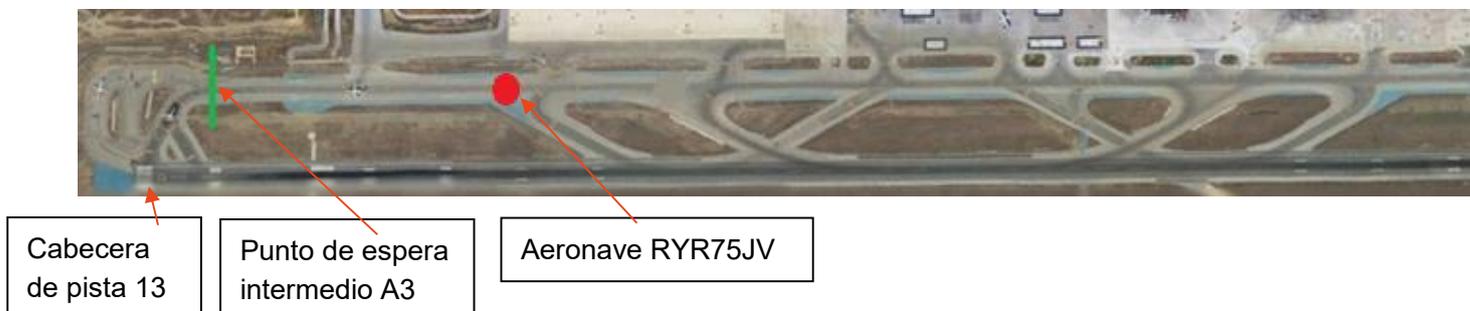
Ilustración 14 Posición aeronave RYR75JV a las 19:49:49 UTC

A las 19:49:49 UTC, el controlador LCL TWR LEMG instruyó a la aeronave RYR75JV a mantener corto, lo cual fue colacionado por la tripulación. En este instante, la aeronave RYR75JV se encontraba a 600 m del punto de espera intermedio A3.

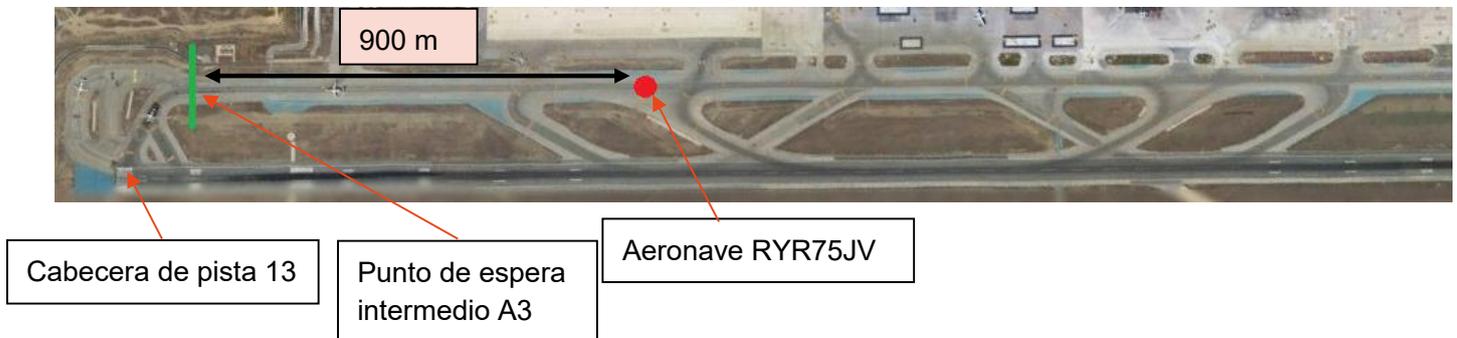
Según se indica en el *Manual operativo* de LEMG (“Gestión del apartadero de espera”), en donde se describen los procedimientos específicos de la dependencia, en configuración de pistas en uso SUR-UNA PISTA, la gestión y asignación de calle de acceso a pista es responsabilidad del controlador de tránsito aéreo de la posición LCL, por lo que el controlador de tránsito aéreo de la posición GMC debe transferir a las aeronaves a LCL cuando estas estén llegando a A3.

En la siguiente imagen, se observa la posición de la aeronave cuando recibe la instrucción por parte del controlador de tránsito aéreo de la posición GMC de rodar al punto de espera de cabecera de pista 13 (19:49:19 UTC).

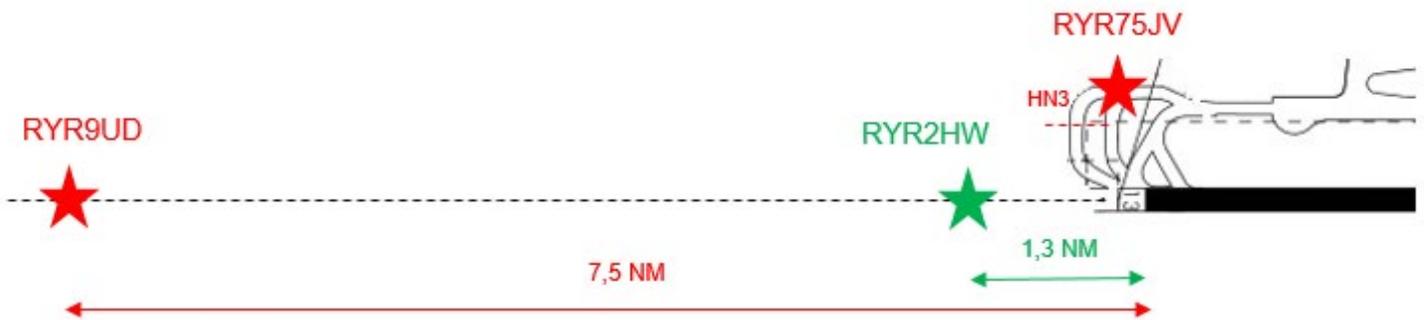
El controlador de la posición LCL, planificó aprovechar el hueco de 6NM entre dos aproximaciones, para autorizar el despegue de la aeronave EI-ENH con distintivo de llamada RYR75JV. En la siguiente figura se representan las posiciones relativas de las aeronaves a las 19:51:17 UTC.

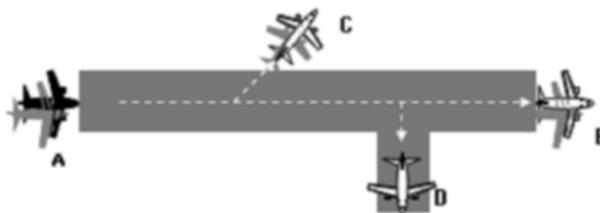
En el incidente analizado, el controlador de tránsito aéreo no tuvo en consideración ninguna de las tres indicaciones arriba mencionadas, ni tampoco se respetó la disposición 4.5.10.1.1 del *Reglamento de Circulación Aérea*, que establece lo siguiente:

no se permitirá, en general, cruzar el umbral de la pista, en su aproximación final, a ninguna aeronave que vaya a aterrizar hasta que la aeronave precedente en despegue haya cruzado el extremo de la pista en uso (B), o haya iniciado un viraje (C) o hasta que todas las aeronaves que acaben de aterrizar (D) hayan dejado la pista libre.

Se autorizó el aterrizaje cuando la aeronave se encontraba prácticamente sobre el umbral de pista, permitiendo cruzar dicho umbral a la aeronave en aterrizaje cuando la aeronave en despegue se encontraba sobre la pista. Tampoco se tenía ningún grado de seguridad de que la separación reglamentaria se podría mantener, al poseer una velocidad mayor la aeronave en aproximación que la aeronave en despegue, reduciendo cada vez más la separación entre las aeronaves. El controlador de tránsito aéreo no supo anticipar la separación requerida entre las aeronaves.

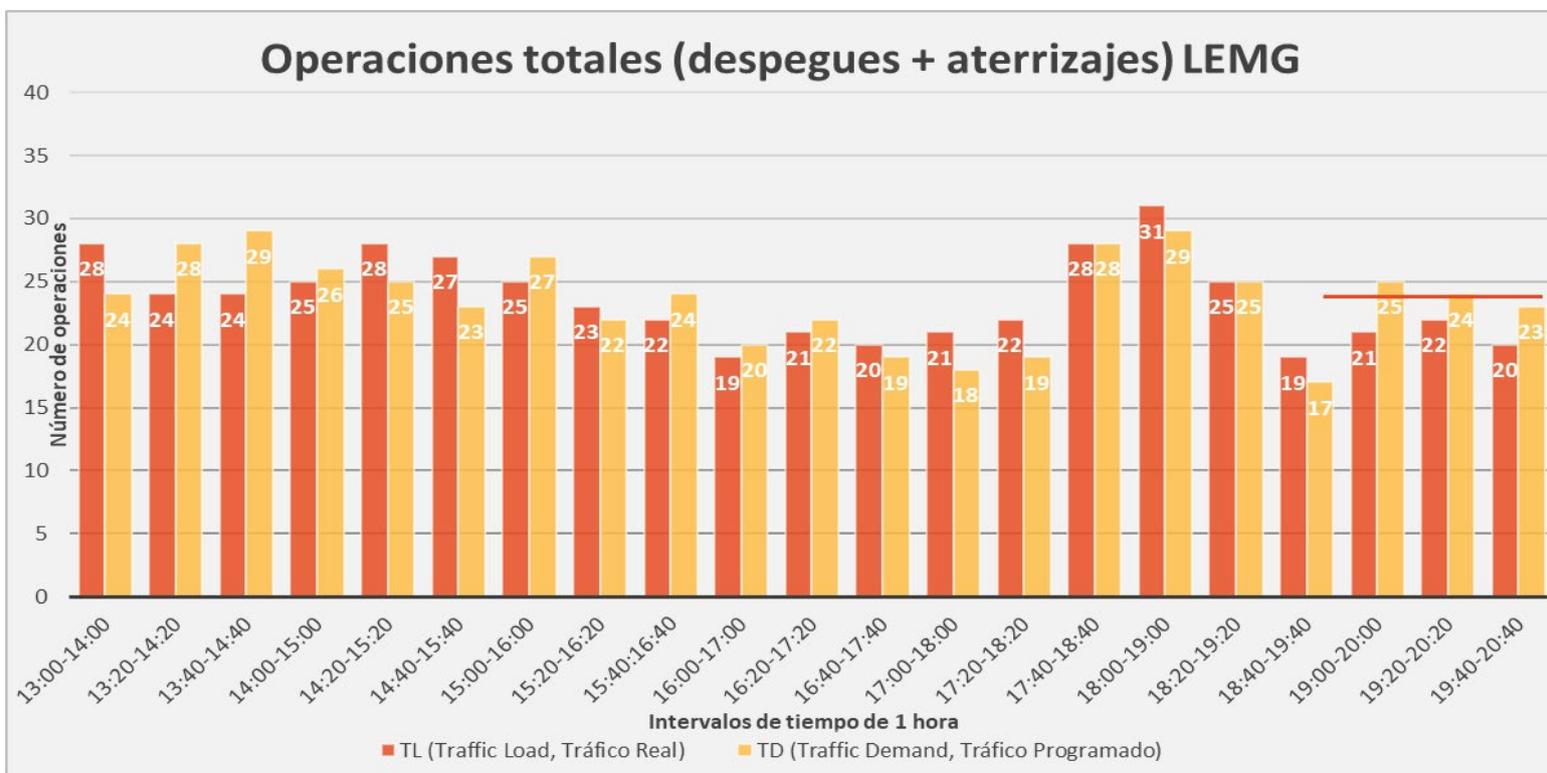
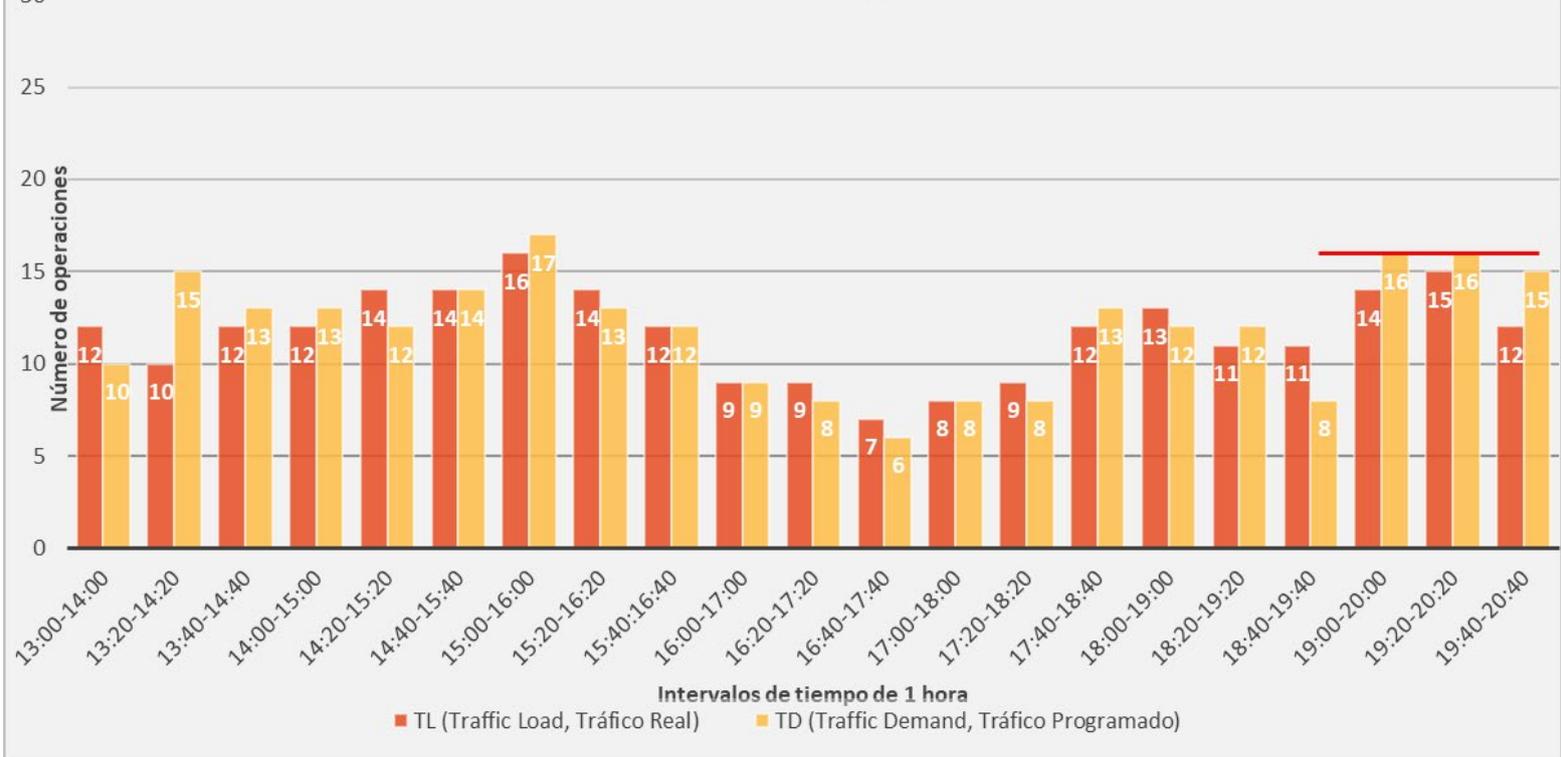
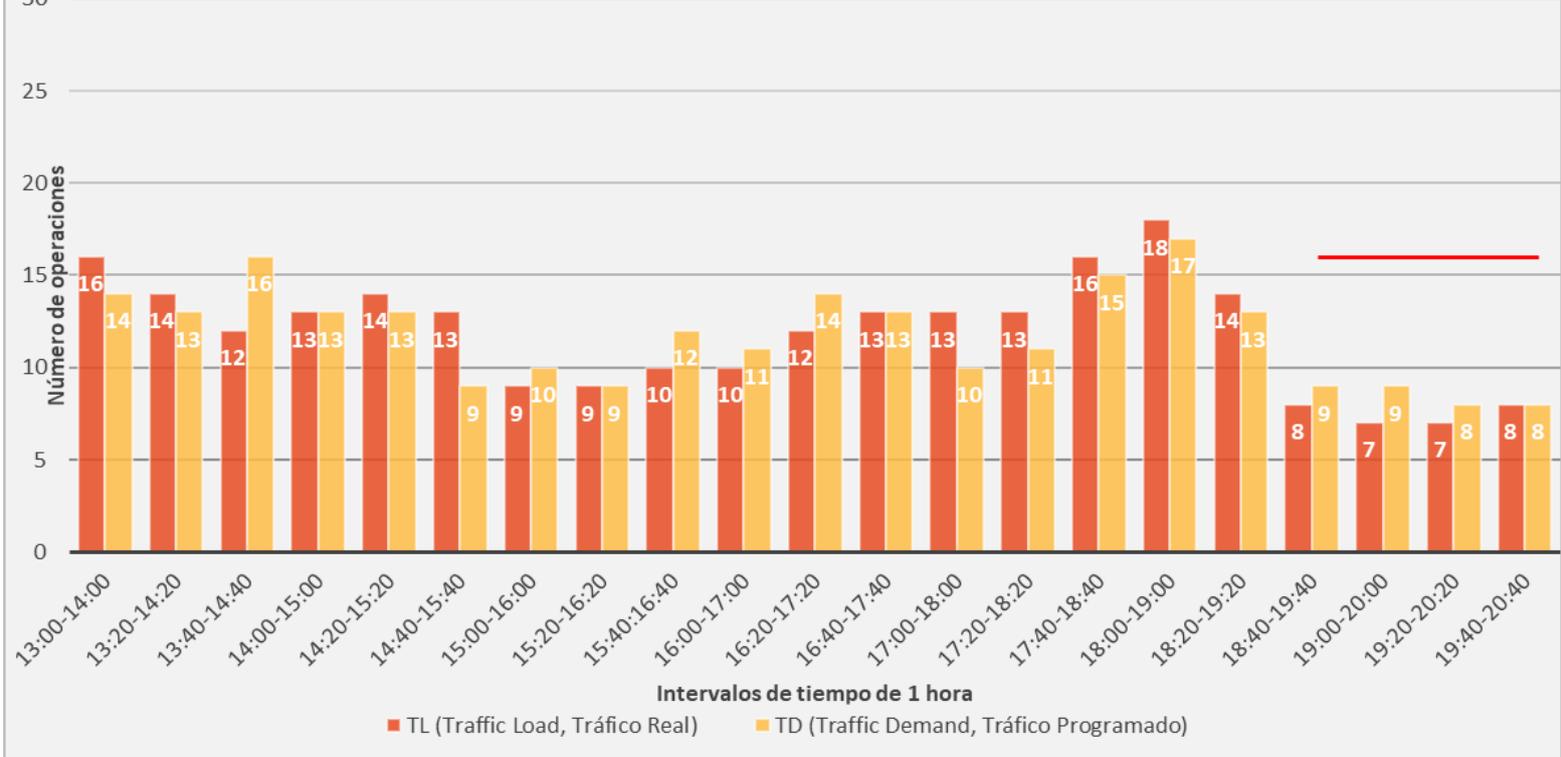
Según se describe en el epígrafe 1.17.4 “Procedimientos de control de afluencia en el aeropuerto de Málaga-Costa del Sol”, en el momento del incidente (19:50 UTC) el aeropuerto operaba con una pista abierta y dos posiciones de control, siendo la Capacidad ATC (TWR) la más restrictiva, y, por tanto, considerada como Capacidad Declarada. Esta capacidad era de 24 operaciones totales por hora, 16 salidas por hora y 16 llegadas por hora.

Las siguientes gráficas representan en color amarillo el tráfico programado y en color naranja el tráfico real durante el día 11 de septiembre de 2019. Se muestra el número de operaciones totales, de despegues y de aterrizajes en intervalos de tiempo de una hora separados cada uno de ellos en veinte minutos.

En las gráficas, se representa mediante una línea horizontal roja, el límite de capacidad en las franjas horarias en las que se encontraban abiertas únicamente dos posiciones de control. Se observa lo siguiente:

- A la hora del incidente, 19:50 UTC, el tráfico real, tanto en despegues, como en aterrizajes, como en operaciones totales, no supera el límite de capacidad para dos posiciones de control abiertas en torre.
