## Informe técnico IN-052/2019

Incidente ocurrido a la aeronave  
ATR 72-212 A, con matrícula  
EC-MPI operada por Canarias  
Airlines en el aeropuerto de  
Tenerife Norte-GC XO el 15 de  
octubre de 2019

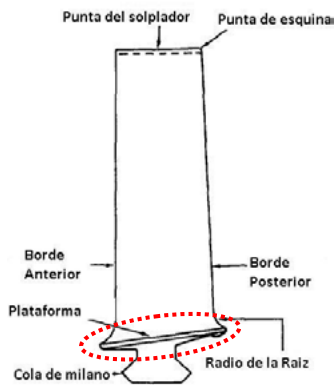
Figura 10. Partes de un álabes

El examen de todos los álabes de la turbina PT2 que presentaban una fractura plana ubicada cerca de la plataforma dio como resultado que solamente uno de ellos (el N° 8) presentaba evidencias de fatiga cerca del borde de ataque, mostrando un desgaste significativo.

El resto de los álabes lo que tenían eran fracturas con características típicas de sobrecarga.

En el álabes que mostraba fatiga, se observó que la mayor parte de la fractura se encontraba aproximadamente a 0,25" por encima de la plataforma y la región donde se observaron las características de fatiga estaba ubicada aproximadamente 0,125 " por encima de la plataforma. Las características de fatiga se hallaban en torno a 0,150" desde donde estaba originalmente el borde de ataque.

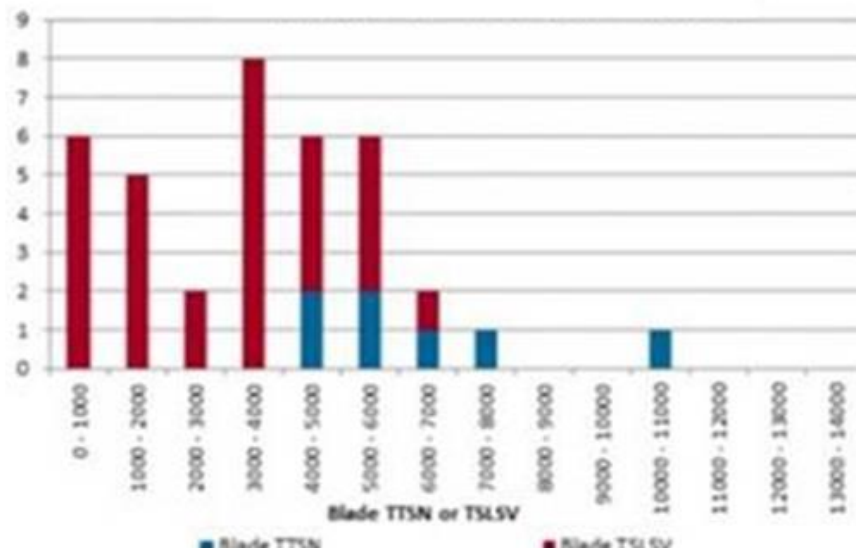
Figura 10. Eventos relacionados con álabes en motores PW100 entre 2005 y 2015

Además de los antecedentes mostrados anteriormente, en los siguientes gráficos se muestran datos de fallos de PT2 registrados por P&WC hasta finales de 2014 (37 incidentes).
