Informe técnico

IN-058/2022

Incidente ocurrido el día 19 de septiembre de 2022 entre las aeronaves Cessna 172S, matrícula EC-KVX y operada por European Flyers, y Tecnam P2008 JC, matrícula EC-NJG y operada por WorldAviation, en el aeródromo de Casarrubios del Monte (Toledo, España)

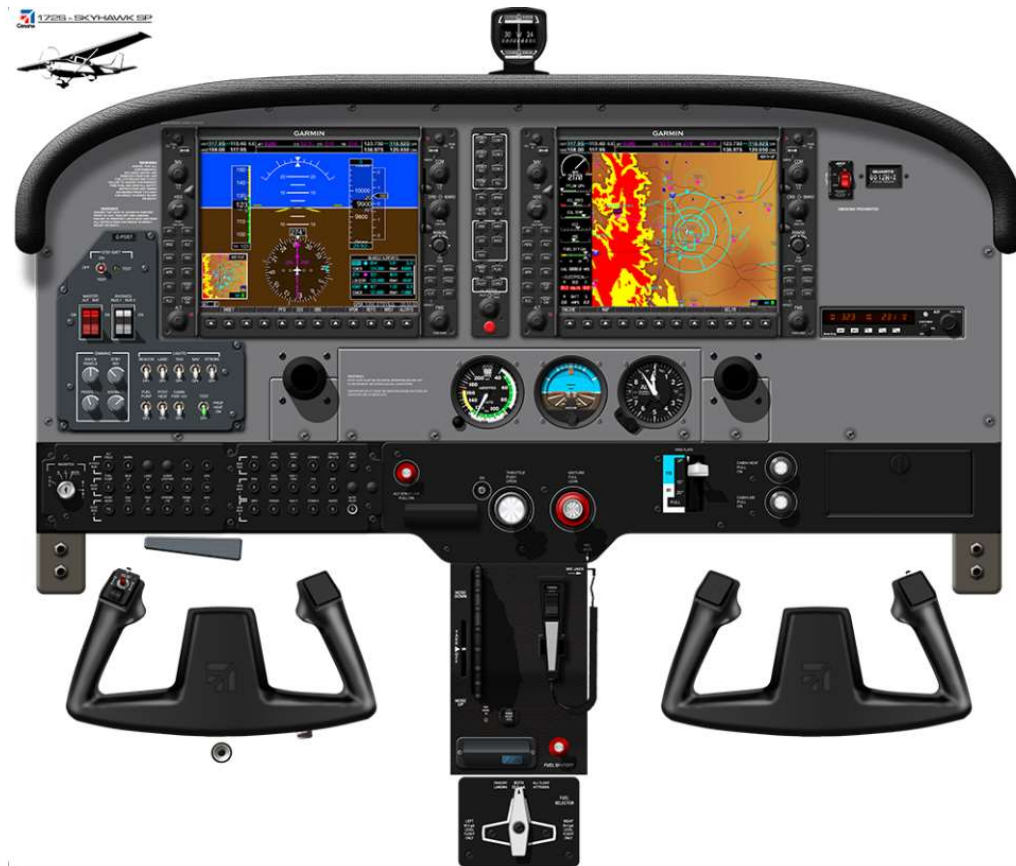
Ilustración 1: Instrumentos de la cabina de vuelo de la aeronave Cessna 172 S

Se adjunta una fotografía de los instrumentos de la cabina de vuelo de la aeronave:

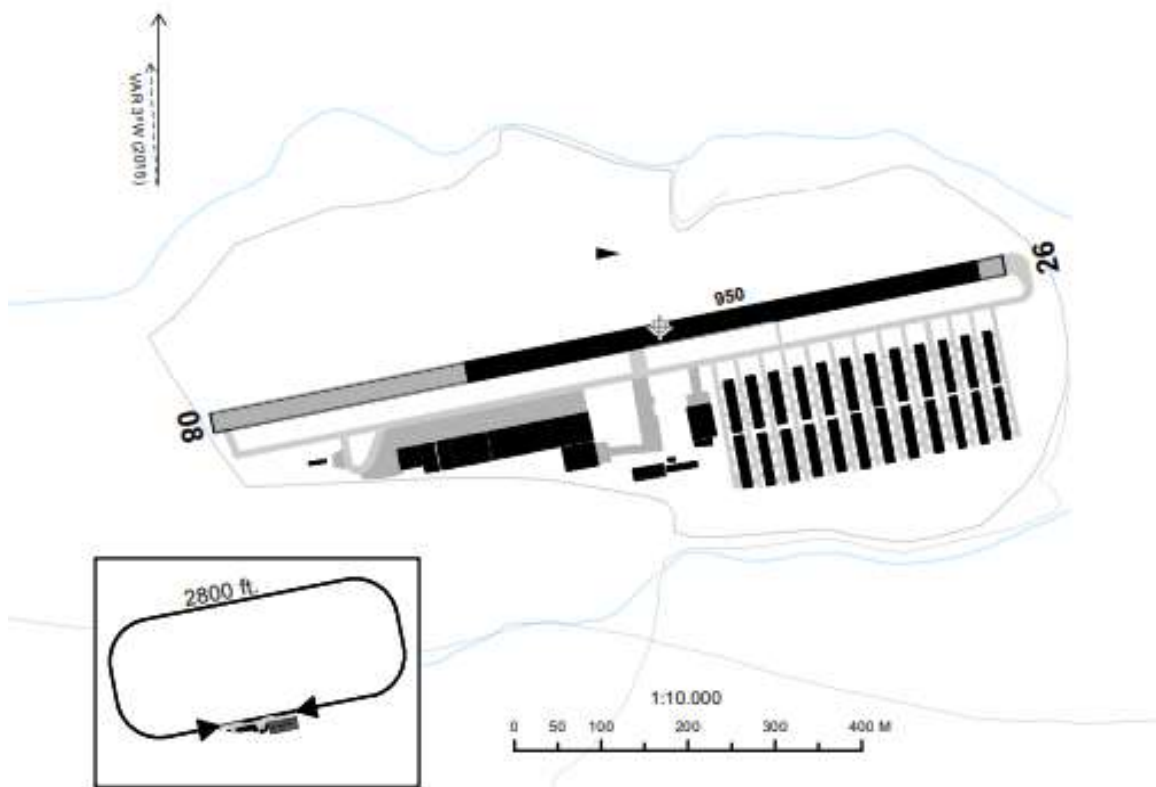
Ilustración 4: Plano del aeródromo

Se incluye un plano del aeródromo de Casarrubios del Monte junto con el esquema del circuito de aeródromo:
