CIAIAC

Informe técnico IN-063/2019

Incidente ocurrido el día 7 de septiembre de 2019, a las aeronaves AIRBUS A320-214, matrícula EI-IKL, operada por ALITALIA, y BOEING B737-8AS, matrícula EI-ENN, operada por RYANAIR 58 NM al este-sudeste (ESE) del Aeropuerto de Madrid-Barajas

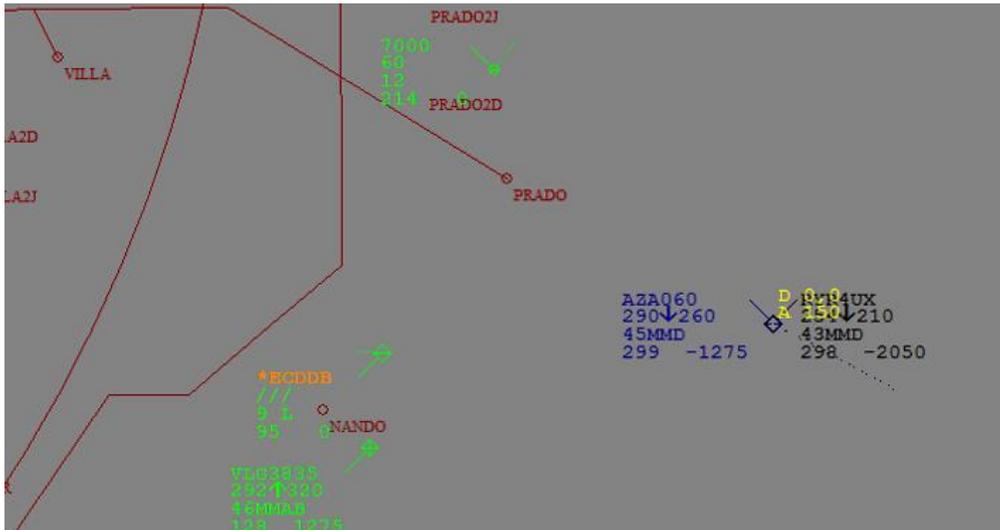
Fig. 2 Imagen Palestra correspondiente a las 13:56:17

A esa misma hora se observa a la aeronave AZA060 en curso al punto PRADO, en descenso a FL260, a través de FL290, con un régimen de descenso de -1275 fpm y justo debajo se encontraba la aeronave RYR4UX en curso al mismo punto y descenso a FL210, a través de FL254, con un régimen de descenso de -2050 fpm.

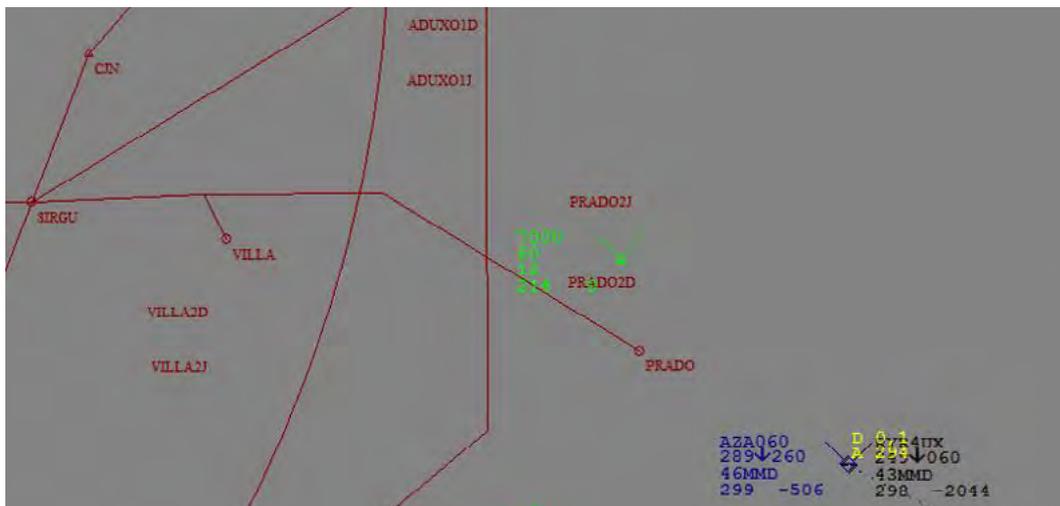
Fig. 3 Imagen Palestra correspondiente a las 13:56:31

A esa misma hora se observa a la aeronave AZA060 en curso al punto ASBIN (IAF), en descenso a FL260, a través de FL289, con un régimen de descenso de -506 fpm. A una distancia de 0,1 NM estaba la aeronave RYR4UX en curso al punto PRADO y descenso a 6000 ft a través de FL249, con un régimen de descenso de -2044 fpm.

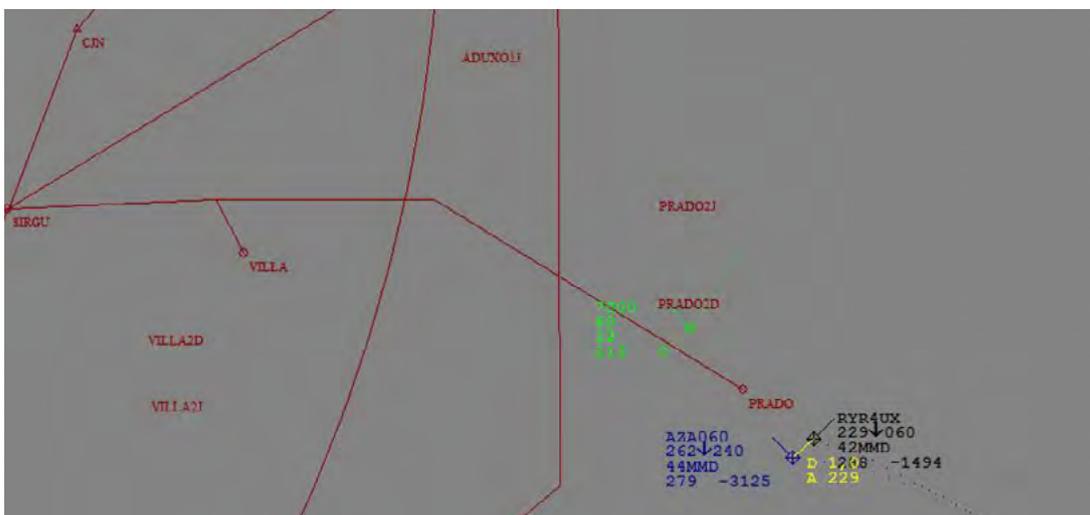
Fig. 4 Imagen Palestra correspondiente a las 13:57:36

A esa misma hora se observa a la aeronave AZA060 en curso al punto ASBIN (IAF), en descenso a FL240, a través de FL262, con un régimen de descenso de -3125 fpm y a una distancia de 1,0 NM estaba la aeronave RYR4UX en curso al mismo punto y en descenso a 6000 ft, a través de FL229, con un régimen de descenso de -1494 fpm.

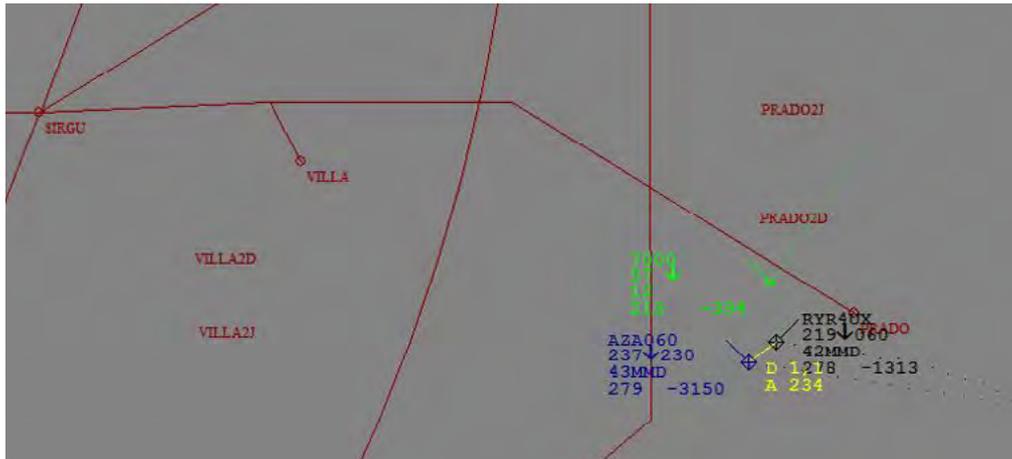
Fig. 5 Imagen Palestra correspondiente a las 13:58:22

A las 13:58:22 se observa a la aeronave AZA060 en curso al punto ASBIN (IAF), en descenso a FL230, a través de FL237, con un régimen de descenso de -3150 fpm y a una distancia de 1,1 NM se encontraba la aeronave RYR4UX en curso al mismo punto y descenso a 6000 ft, a través de FL219, con un régimen de descenso de -1313 fpm.

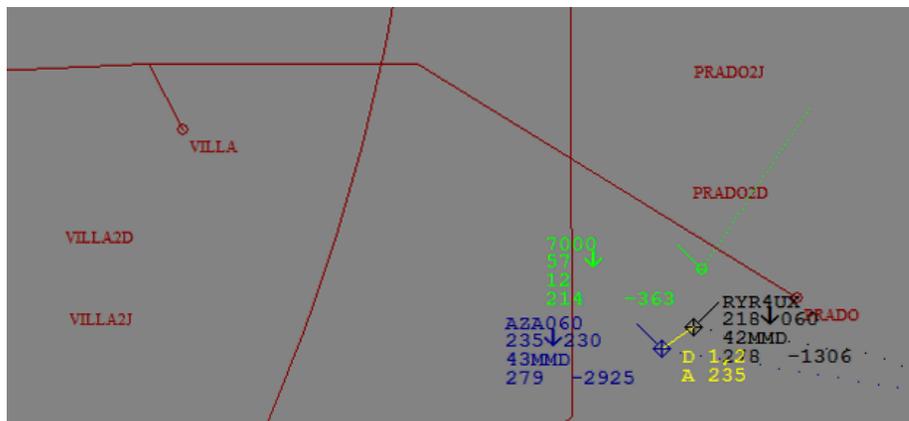
Fig. 6 Imagen Palestra correspondiente a las 13:58:28

A las 13:58:28 se observa a la aeronave AZA060 en curso al punto ASBIN (IAF), en descenso a FL230, a través de FL235, con un régimen de descenso de -2925 fpm y a una distancia de 1,2 NM se encontraba la aeronave RYR4UX en curso al mismo punto y descenso a 6000 ft, a través de FL218, con un régimen de descenso de -1306 fpm.

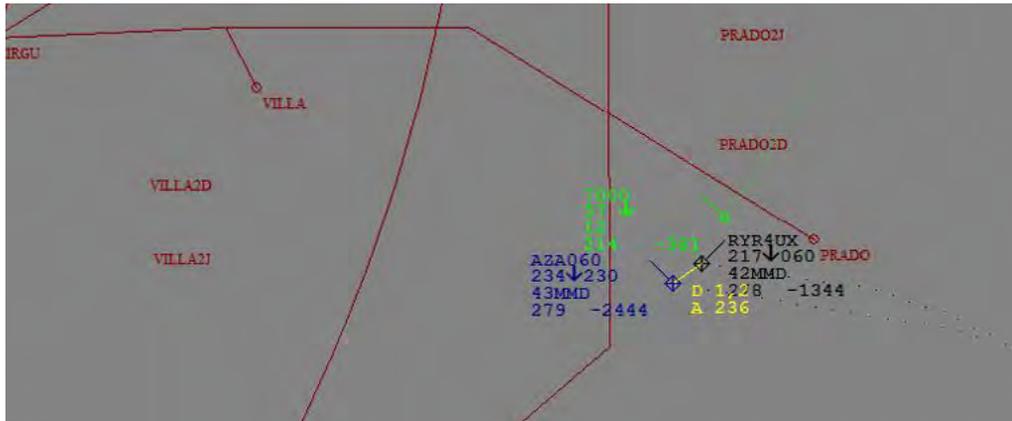
Fig. 7 Imagen Palestra correspondiente a las 13:58:33

A esa misma hora se observa a la aeronave AZA060 en curso al punto ASBIN (IAF), en descenso a FL230 (nótese que el controlador transmitió la autorización en ese instante por lo que todavía no había sido introducido el CFL 140 en la etiqueta), a través de FL234, con un régimen de descenso de -2444 fpm y a una distancia de 1,2 NM se encontraba la aeronave RYR4UX en curso al mismo punto y en descenso a 6000 ft, a través de FL217, con un régimen de descenso de -1344 fpm.

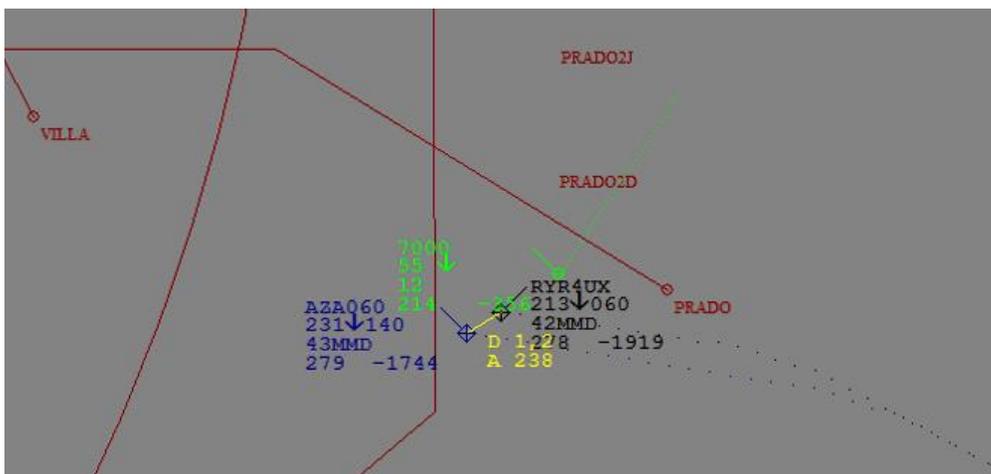
Fig. 8 Imagen Palestra correspondiente a las 13:58:39

A las 13:58:39 se observa a la aeronave AZA060 en curso al punto ASBIN (IAF), en descenso a FL140, a través de FL231, con un régimen de descenso de -1744 fpm y a una distancia de 1,2 NM se encontraba la aeronave RYR4UX en curso al mismo punto y descenso a 6000 ft, a través de FL213, con un régimen de descenso de -1919 fpm.

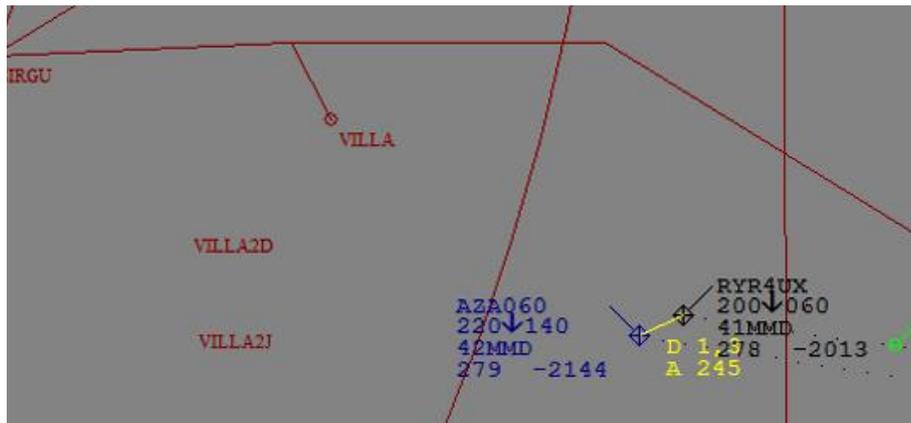
Fig. 9 Imagen Palestra correspondiente a las 13:59:19

A esa misma hora se observa a la aeronave AZA060 en curso al punto ASBIN (IAF), en descenso a FL140, a través de FL220, con un régimen de descenso de -2144 fpm y a una distancia de 1,3 NM se encontraba la aeronave RYR4UX en curso al mismo punto y descenso a 6000 ft, a través de FL200, con un régimen de descenso de -2013 fpm.

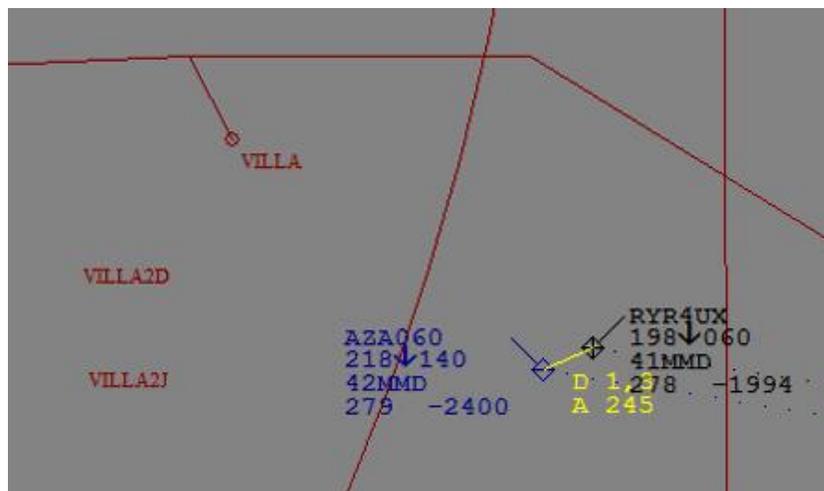
Fig. 10 Imagen Palestra correspondiente a las 13:59:27

A esa misma hora se observa a la aeronave AZA060 en curso al punto ASBIN (IAF), en descenso a FL140, a través de FL218, con un régimen de descenso de -2400 fpm y a una distancia de 1,3 NM se encontraba la aeronave RYR4UX en curso al mismo punto y descenso a 6000 ft, a través de FL198, con un régimen de descenso de -1994 fpm.

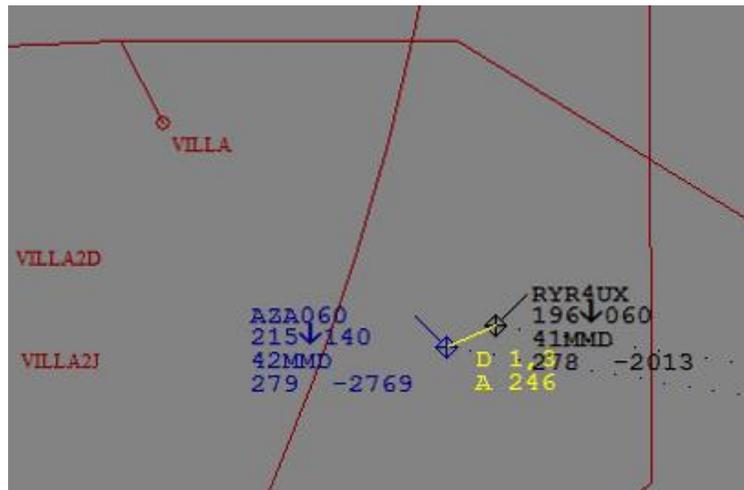
Fig. 11 Imagen Palestra correspondiente a las 13:59:33

A esa misma hora se observa a la aeronave AZA060 en curso al punto ASBIN (IAF), en descenso a FL140, a través de FL215, con un régimen de descenso de -2769 fpm y a una distancia de 1,3 NM se encontraba la aeronave RYR4UX en curso al mismo punto y descenso a 6000 ft, a través de FL196, con un régimen de descenso de -2013 fpm.

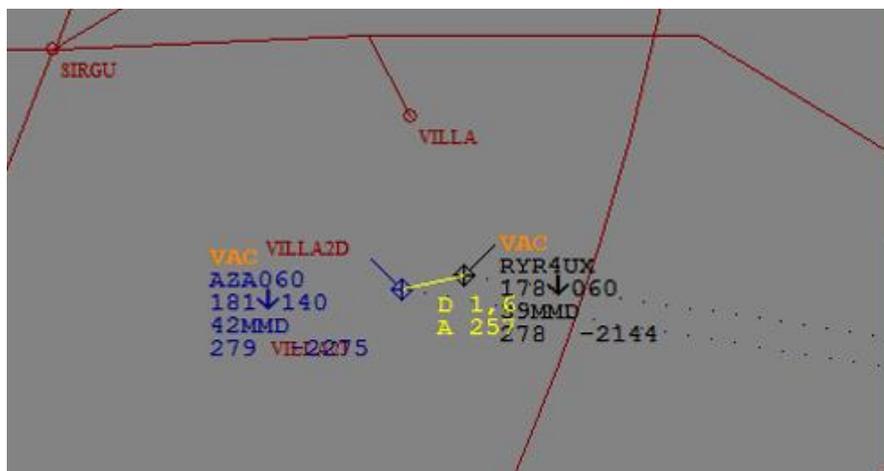
Fig. 18 Imagen Palestra correspondiente a las 14:00:30

A esa misma hora se observa a la aeronave AZA060 en curso al punto ASBIN (IAF), en descenso a FL140, a través de FL181, con un régimen de descenso de -2275 fpm y a la aeronave RYR4UX en curso al mismo punto y descenso a 6000 ft, a través de FL178, con un régimen de descenso de -2144 fpm. En ese momento la distancia entre ambas aeronaves de 1,6 NM y 300 ft. La funcionalidad STCA-VAC continúa activa.

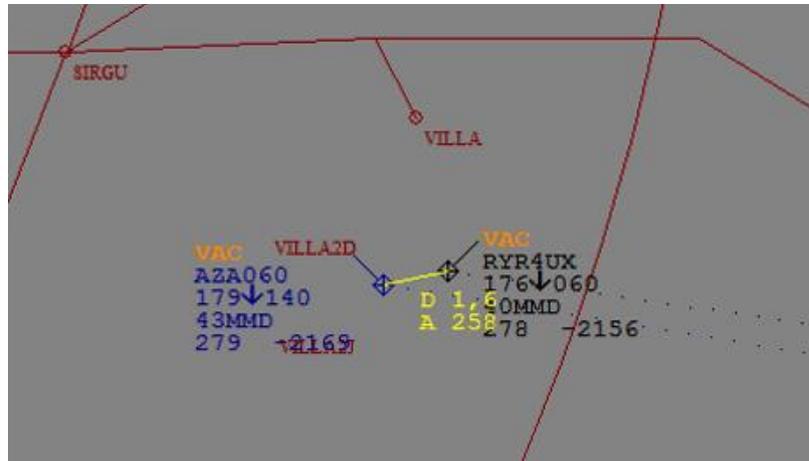
Fig. 19 Imagen Palestra correspondiente a las 14:00:35

A esa misma hora se observa a la aeronave AZA060 en curso al punto ASBIN (IAF), en descenso a FL140 (obsérvese que todavía no se había sido introducido el CFL en la etiqueta), a través de FL179, con un régimen de descenso de -2169 fpm y a la aeronave

RYR4UX en curso al mismo punto y en descenso a 6000 ft, a través de FL176, con un régimen de descenso de -2156 fpm. En ese momento la distancia entre ambas aeronaves de 1,6 NM y 300 ft. La funcionalidad STCA-VAC continúa activa.

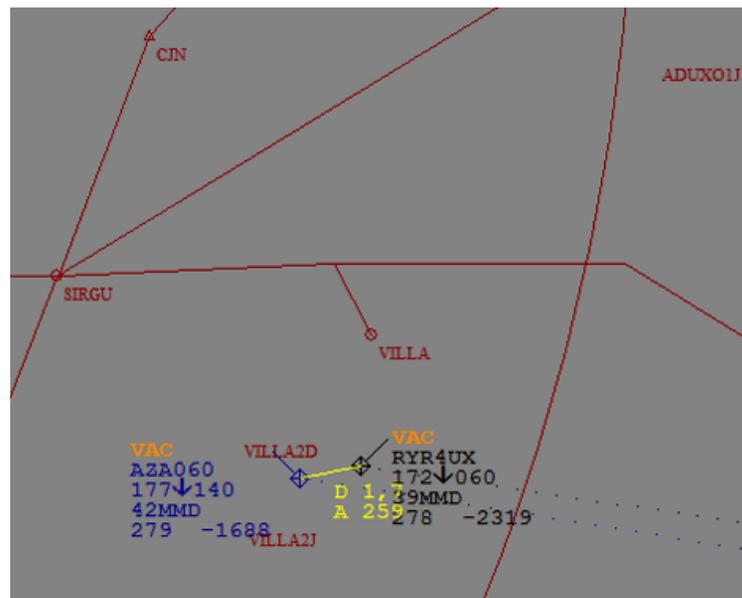
Fig. 20 Imagen Palestra correspondiente a las 14:00:45

A las 14:00:45 se observa a la aeronave AZA060 en curso al punto ASBIN (IAF), en descenso a FL140 (nótese que el controlador comenzó a transmitir la autorización un segundo antes, por lo que todavía no había sido introducido el CFL 170 en la etiqueta), a través de FL177, con un régimen de descenso de -1688 fpm y a la aeronave RYR4UX en curso al mismo punto y en descenso a 6000 ft, a través de FL172, con un régimen de descenso de -2319 fpm. En ese momento la distancia entre ambas aeronaves de 1,7 NM y 500 ft. La funcionalidad STCA-VAC continúa activa.

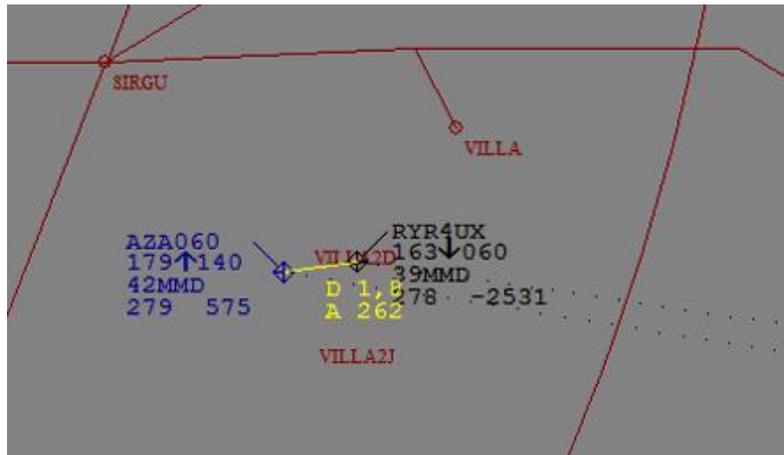
Fig. 21 Imagen Palestra correspondiente a las 14:01:05

A las 14:01:05 se observa a la aeronave AZA060 en curso al punto ASBIN (IAF), que estaba autorizada a descender a FL170 (obsérvese que todavía no se había insertado el CFL 170 en la etiqueta), comienza a subir a través de FL179, con un régimen de ascenso de +575 fpm y a la aeronave RYR4UX en curso al mismo punto y en descenso a 6000 ft, a través de FL163, con un régimen de descenso de -2531 fpm.

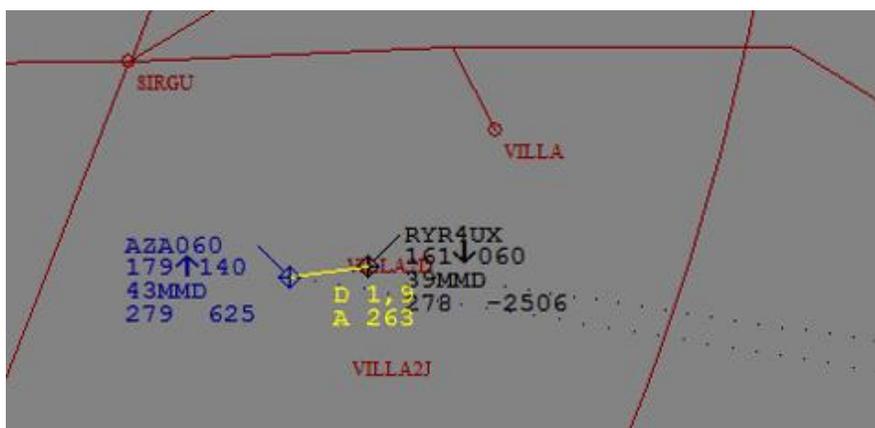
Fig. 22 Imagen Palestra correspondiente a las 14:01:10

A esa misma hora se observa a la aeronave AZA060 en curso al punto ASBIN (IAF), autorizada a descender a FL170 (obsérvese que todavía no había sido introducido el CFL 170 en la etiqueta), continúa manteniendo FL179, con un régimen de ascenso de +625 fpm y a la aeronave RYR4UX en curso al mismo punto y en descenso a 6000 ft, a través de FL161, con un régimen de descenso de -2506 fpm.

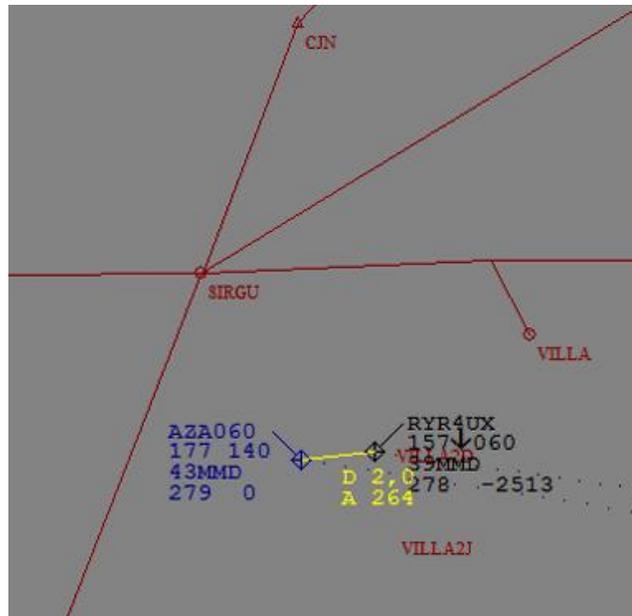
Fig. 23 Imagen Palestra correspondiente a las 14:01:22

A esa misma hora se observa a la aeronave AZA060 en curso al punto ASBIN (IAF), autorizada a descender a FL170 (obsérvese que todavía no había sido introducido el CFL 170 en la etiqueta), en descenso de nuevo a través de FL177, con un régimen de descenso nulo y a la aeronave RYR4UX en curso al mismo punto y en descenso a 6000 ft, a través de FL157, con un régimen de descenso de -2513 fpm.

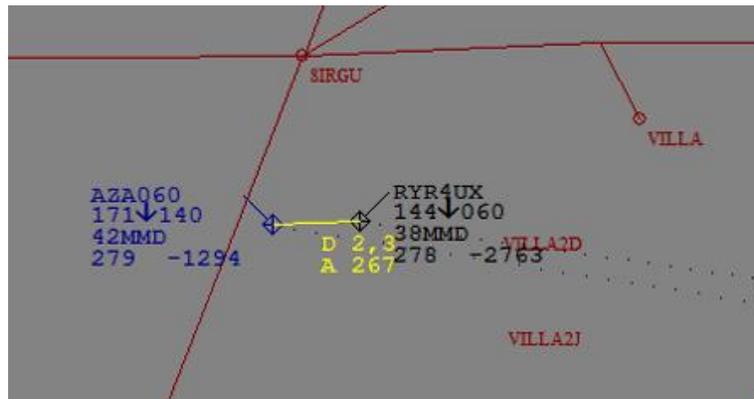
Fig. 24 Imagen Palestra correspondiente a las 14:01:54

A esa misma hora se observa a la aeronave AZA060 en curso al punto ASBIN (IAF), en descenso a FL140, a través de FL171, con un régimen de descenso de -1294 fpm y a la aeronave RYR4UX en curso al mismo punto y descenso a 6000 ft, a través de FL144, con un régimen de descenso de -2763 fpm.

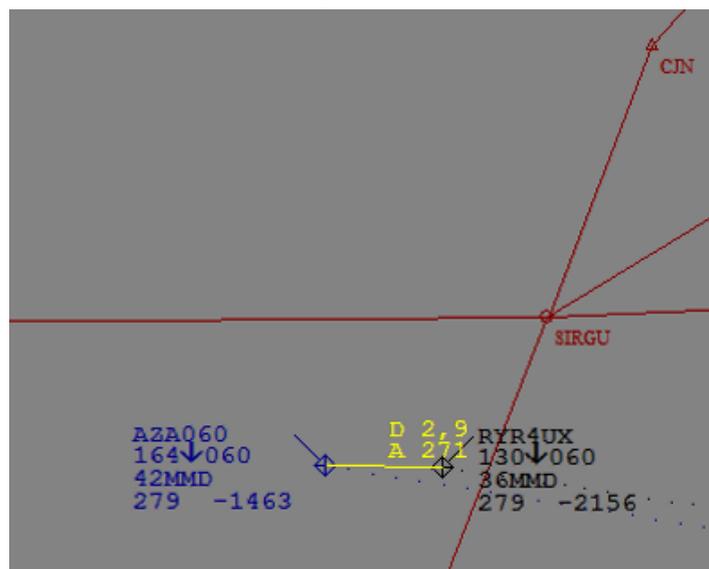
Fig. 25 Imagen Palestra correspondiente a las 14:02:33

A las 14:02:33 se observa a la aeronave AZA060 en curso al punto ASBIN (IAF), en descenso a 6000 ft, a través de FL164, con un régimen de descenso de -1463 fpm y a la aeronave RYR4UX en curso al mismo punto y descenso a 6000 ft, a través de FL130, con un régimen de descenso de -2156 fpm.
