PAŃSTWOWA KOMISJA BADANIA
WYPADKÓW MORSKICH

RAPORT KOŃCOWY

JACHT ŻAGLOWY ALBORAN XIX SABOR

Przewrócenie jachtu przez falę i utonięcie dwóch osób
na podejściu do El Jadida w dniu 1 listopada 2015 r.

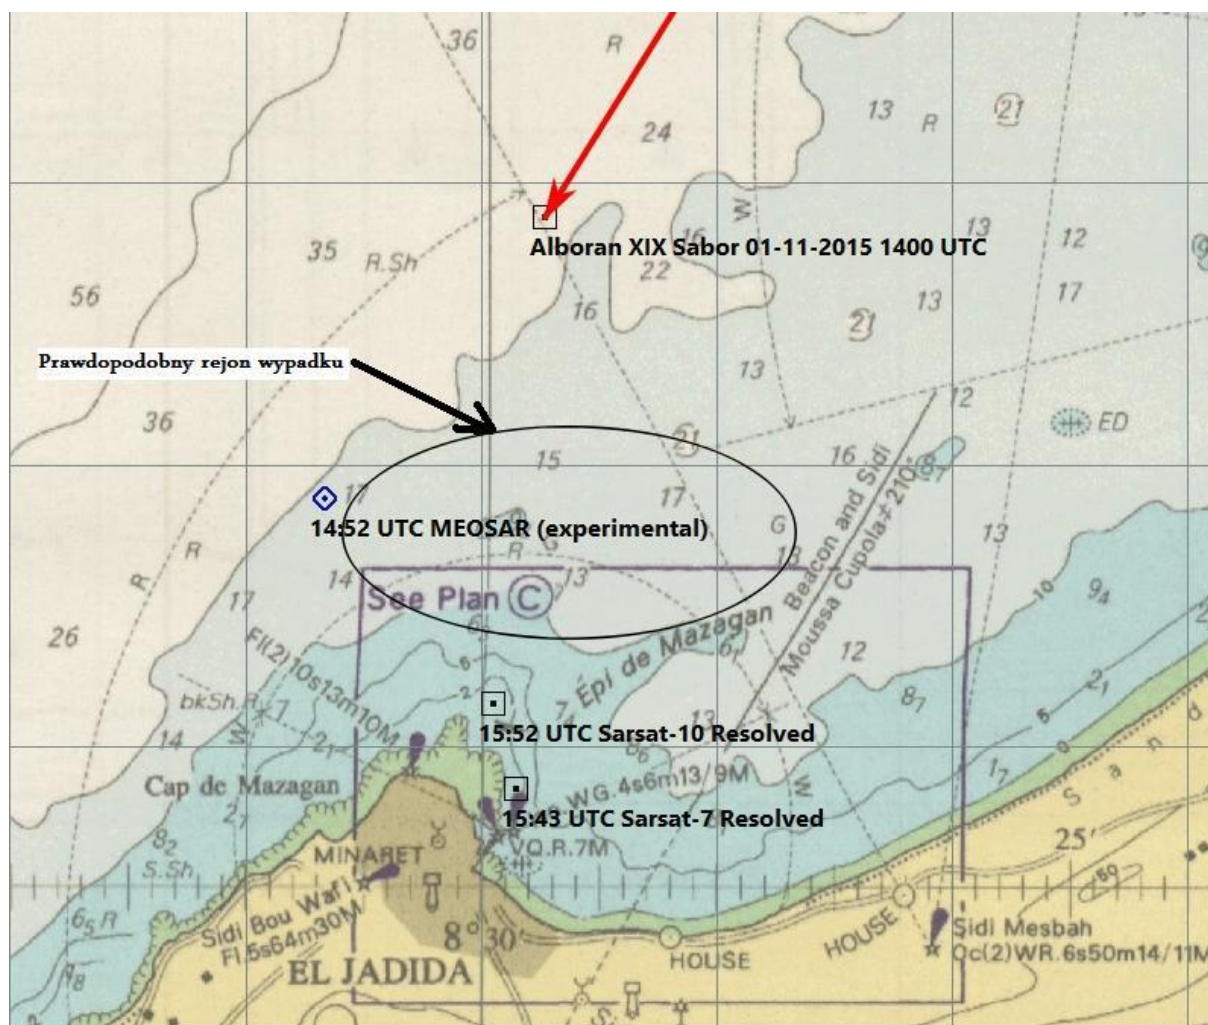
Rysunek nr 2. Rejon wypadku; fragment mapy Admiralicji nr BA 862

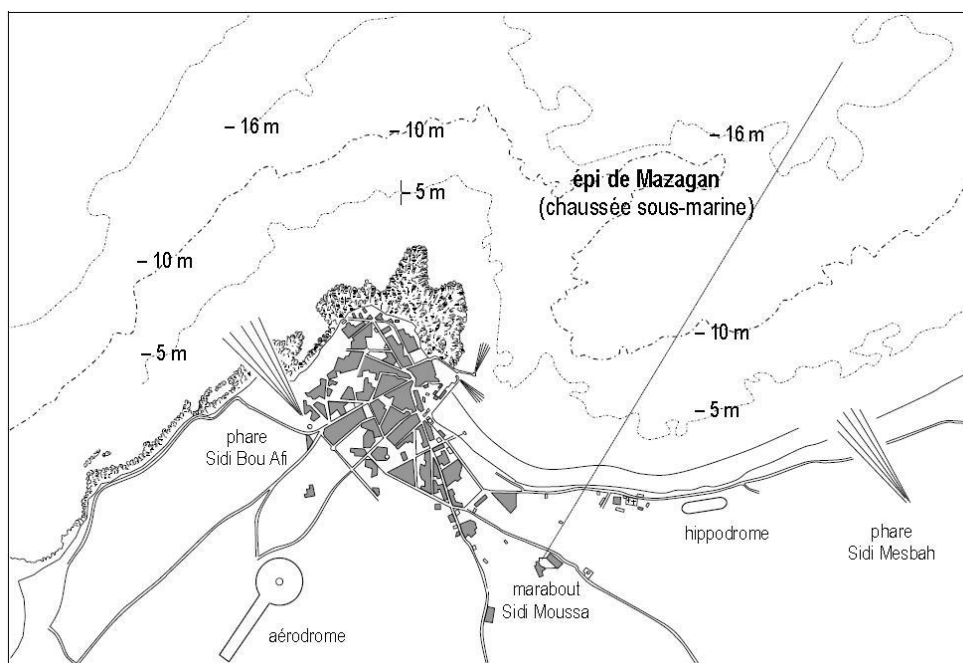
Rysunek nr 8. Źródło: Najib Cherfahoui, *Vagues dans l'Océan (Maroc)*

Dryfując pod żaglami, jacht powoli znalazł się w rejonie odbitych i załamujących się fal. Efekt ten mógł być wzmocniony uprzednią zmianą kierunku wiatru o 90°, który wiał teraz, przybierając na sile, prostopadle do kierunku rozkołysu.

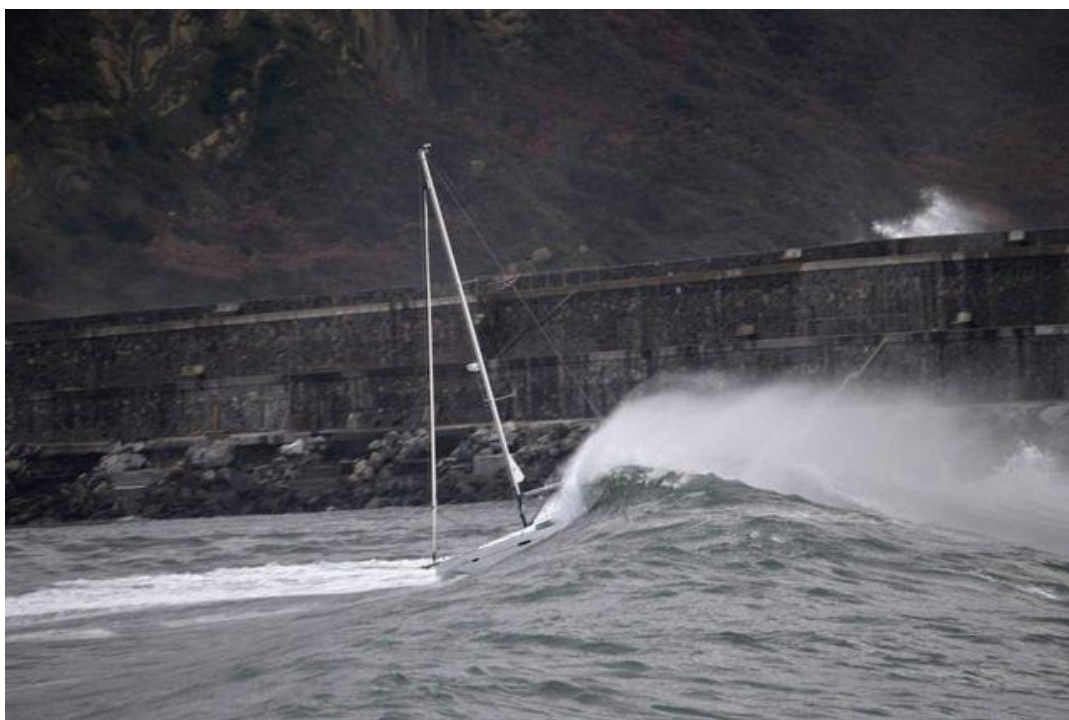
Zdjęcie 2. Fala dogania idący na silniku jacht typu Oceanis 46

W ilustrowanym wyżej przypadku jacht nie został całkowicie przewrócony, ale sprzyjały temu dwa czynniki: jacht szedł na silniku, co zmniejszyło względną prędkość uderzenia i przyjmował falę dokładnie z rufy, przez pewien czas zachowując sterowność.

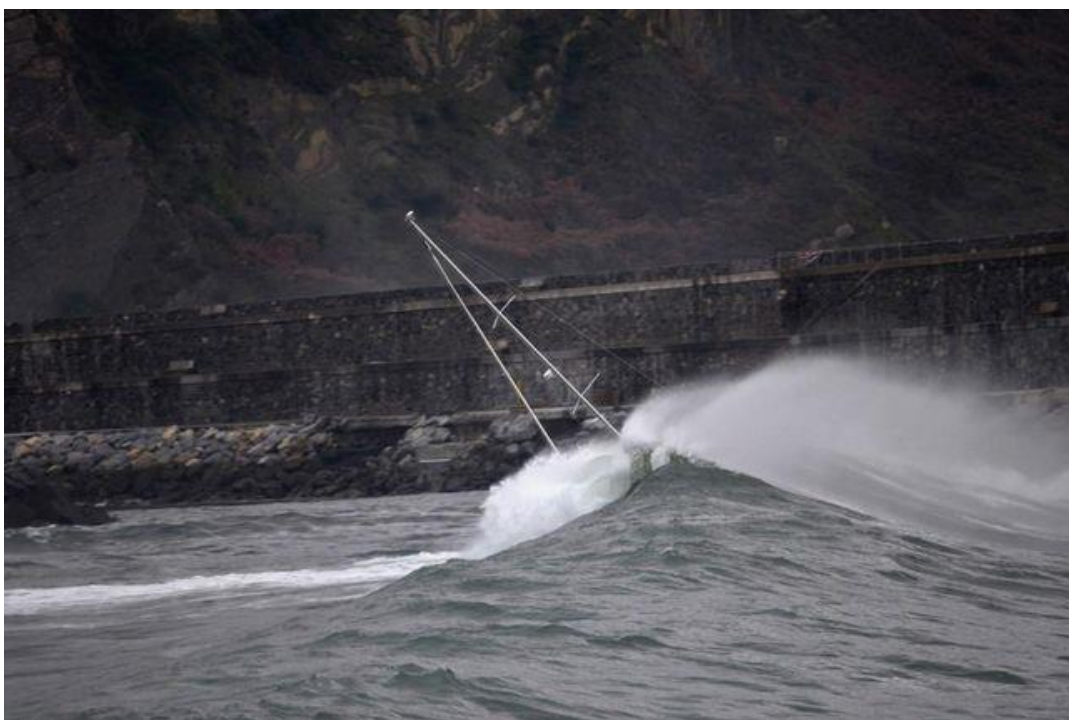
Zdjęcie 3. Jacht zostaje obrócony burtą i przechylony o kąt 45°

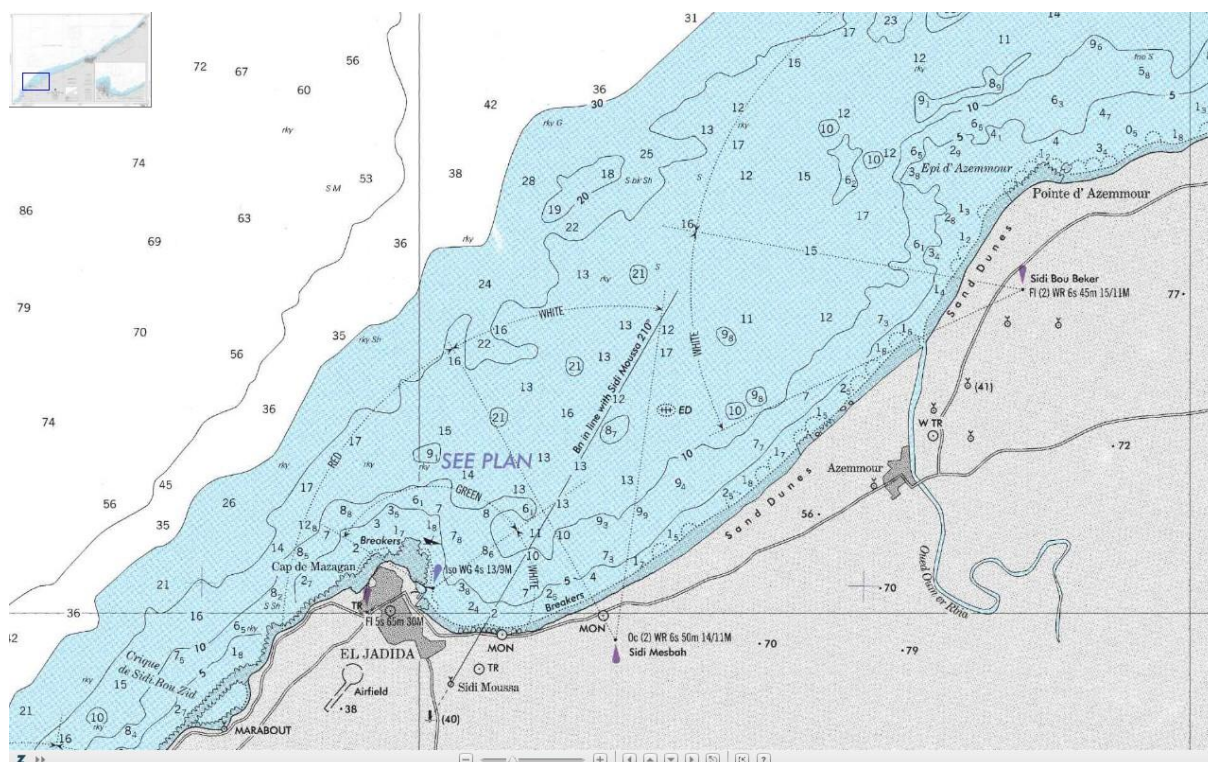
Podejście według namiaru na kopułę grobowca i stawę nabieżnika Sidi Moussa zaleca także mapa NGA 51220²⁵ (rysunek nr 10).

Rysunek nr 10. Fragment amerykańskiej mapy papierowej NGA 51220
