Informe técnico

ULM A-001/2022

Accidente ocurrido el día 29 de enero de 2022,
a la aeronave TECNAM P-92 ECHO-S,
matrícula EC-DU6, en El Término Municipal de
Bicorp (Valencia, España)

COMISIÓN DE INVESTIGACIÓN
DE ACCIDENTES E INCIDENTES
DE AVIACIÓN CIVIL

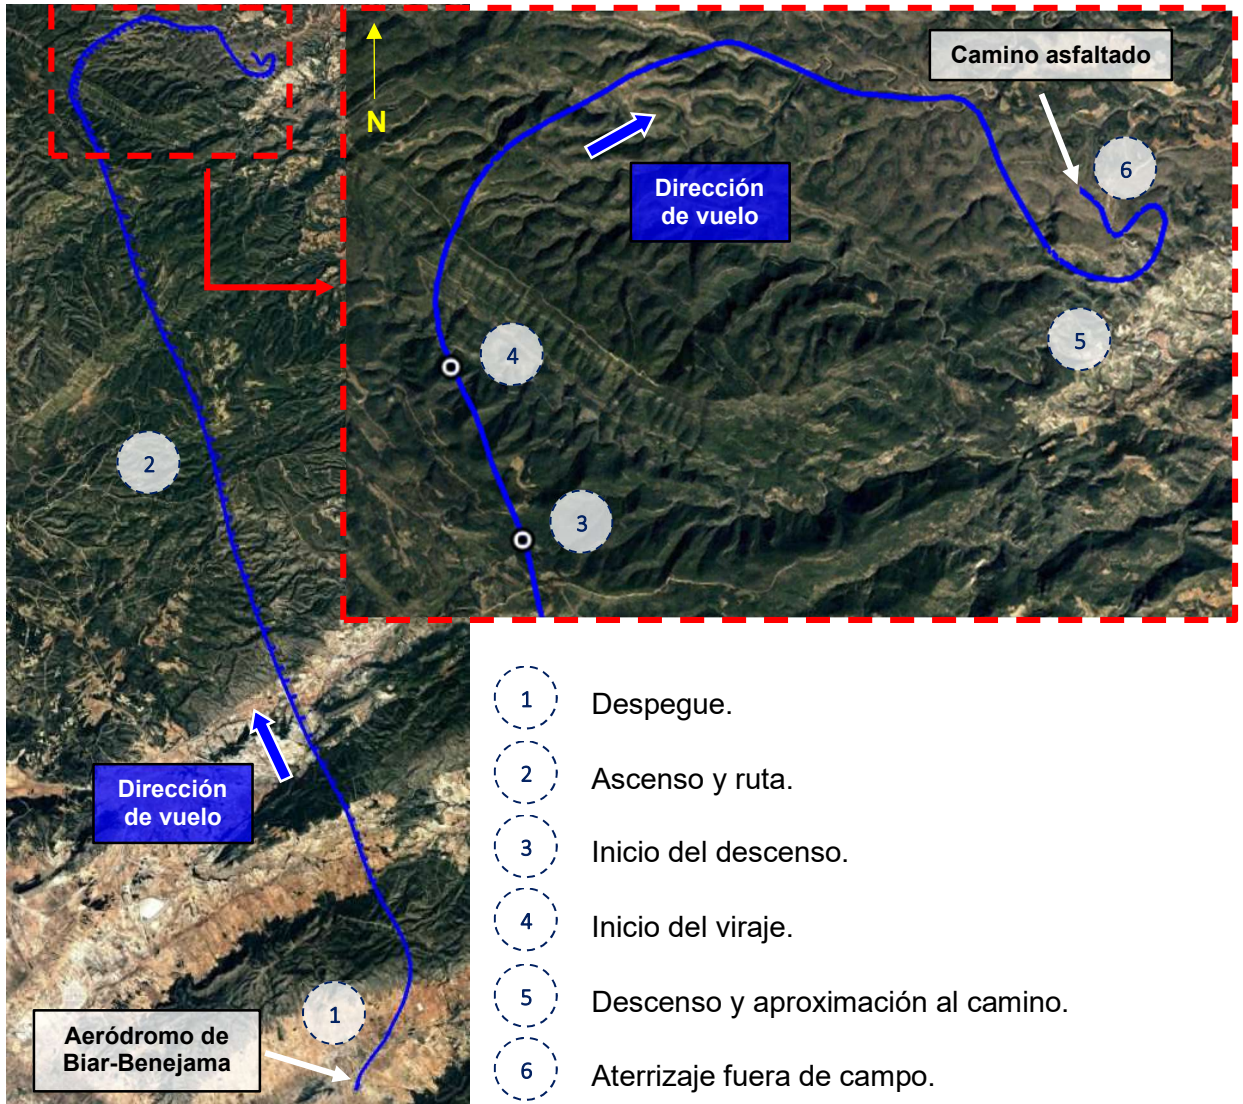
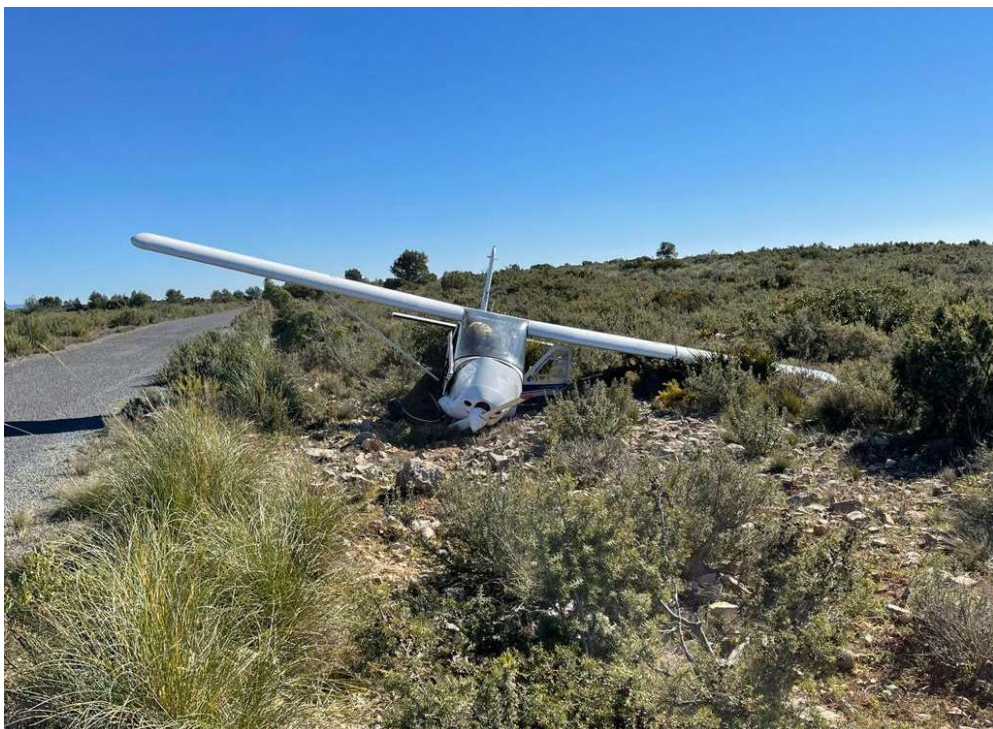
Una vez realizada la toma, durante el recorrido de aterrizaje la punta del plano izquierdo impactó contra un arbusto, saliéndose la aeronave por el margen izquierdo del camino internándose en un pedregal con arbustos, quedando finalmente detenida sobre dicho terreno. Tras detenerse la aeronave, cerraron las llaves del combustible, apagaron el motor, y abandonaron por sus propios medios el habitáculo. Ambos ocupantes resultaron ilesos, y la aeronave resultó con daños importantes.

Figura 1. Trazado del vuelo del evento y posición final de la aeronave.

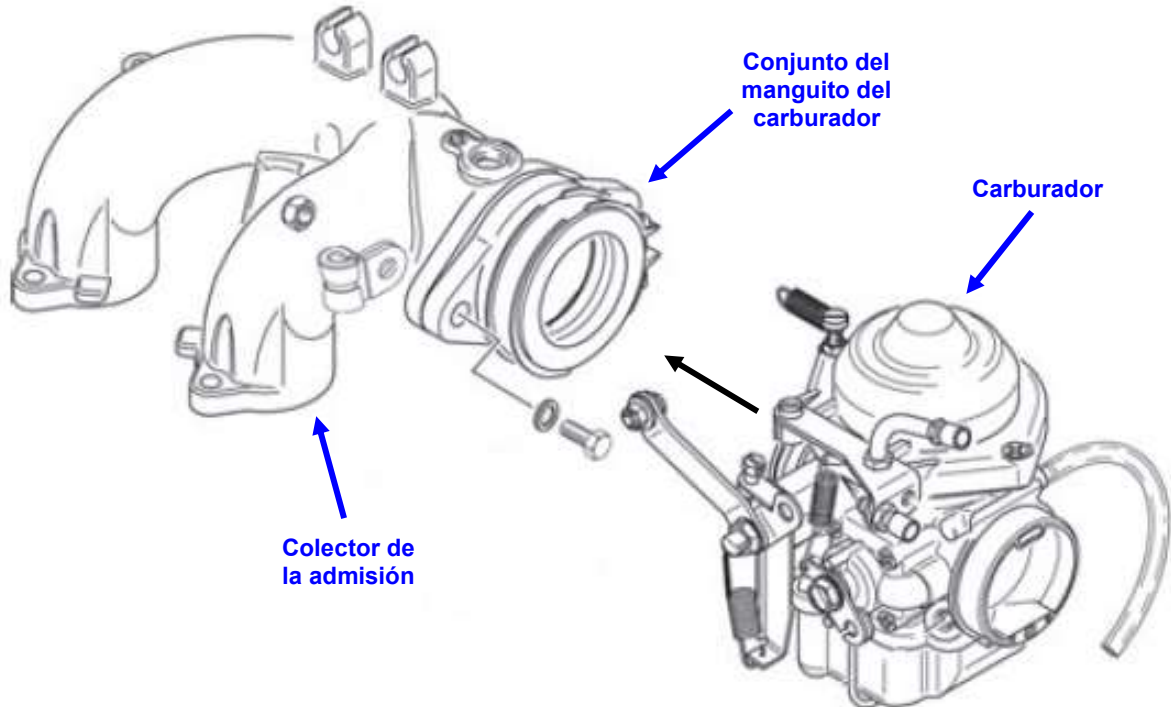
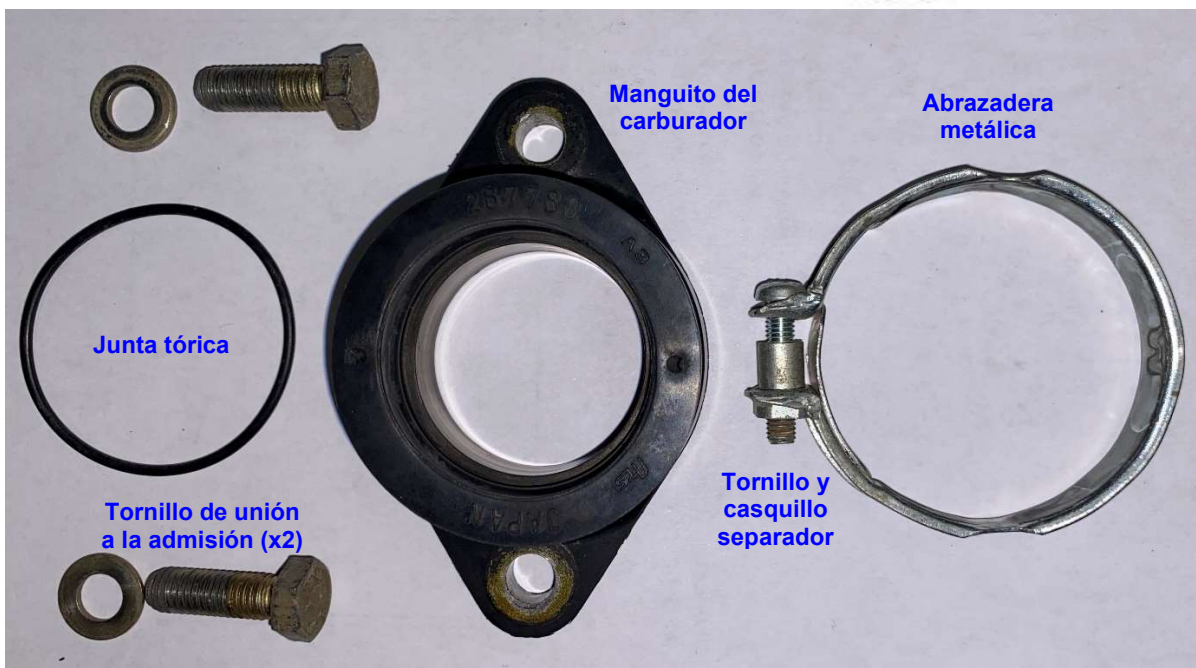
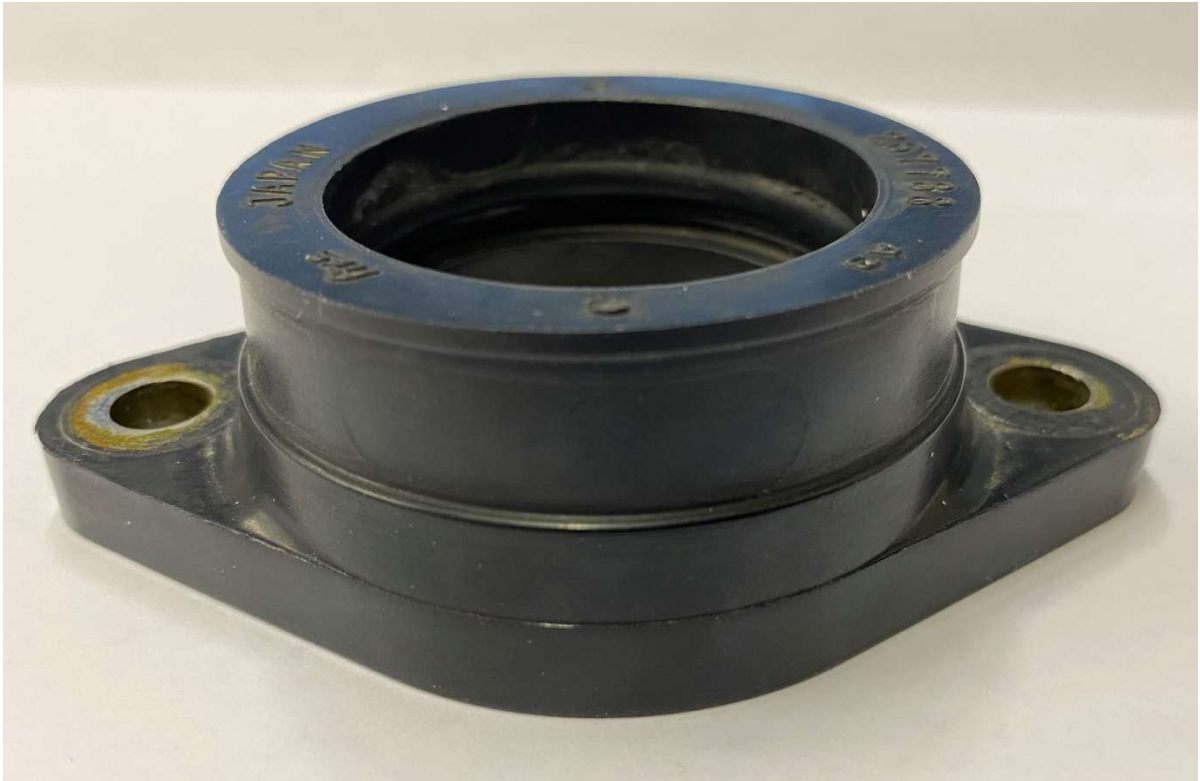
Figura 2. Instalación del conjunto del manguito del carburador según el IPC del modelo del motor de la aeronave (arriba); partes que componen el conjunto (medio); detalle del manguito del carburador (abajo).

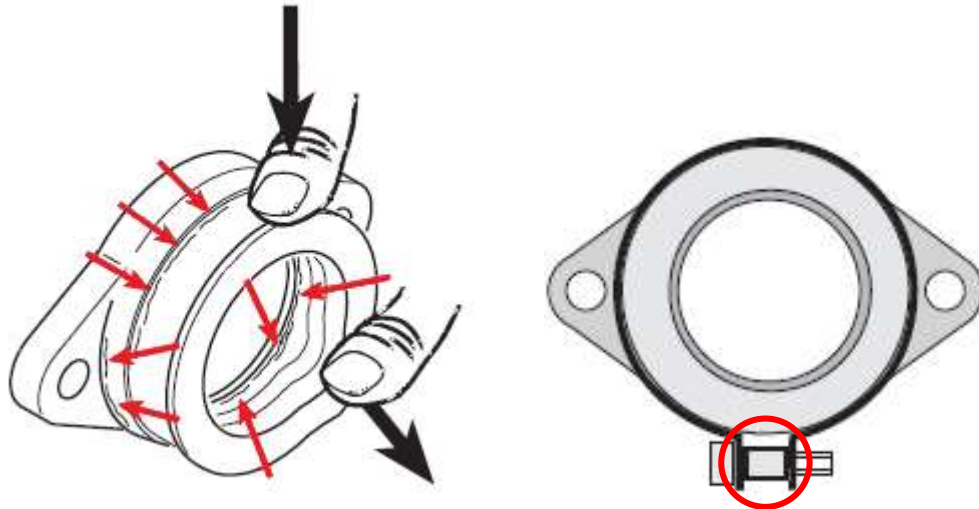
- La detección de grietas en el material elastómero, que se realiza comprimiendo el manguito por el área de la unión al carburador, de tal forma que se pueda identificar

la formación de estas en las zonas más susceptibles de aparición (indicadas con flechas rojas en la figura siguiente).

- La detección de daños en la abrazadera y su casquillo espaciador (marcado con un círculo rojo en la figura siguiente).

Figura 3. Áreas de inspección del manguito del carburador, de acuerdo con la tarea 3.4.3.1 de la sección 73-00-00 del MM del motor ROTAX tipo 912 (series).

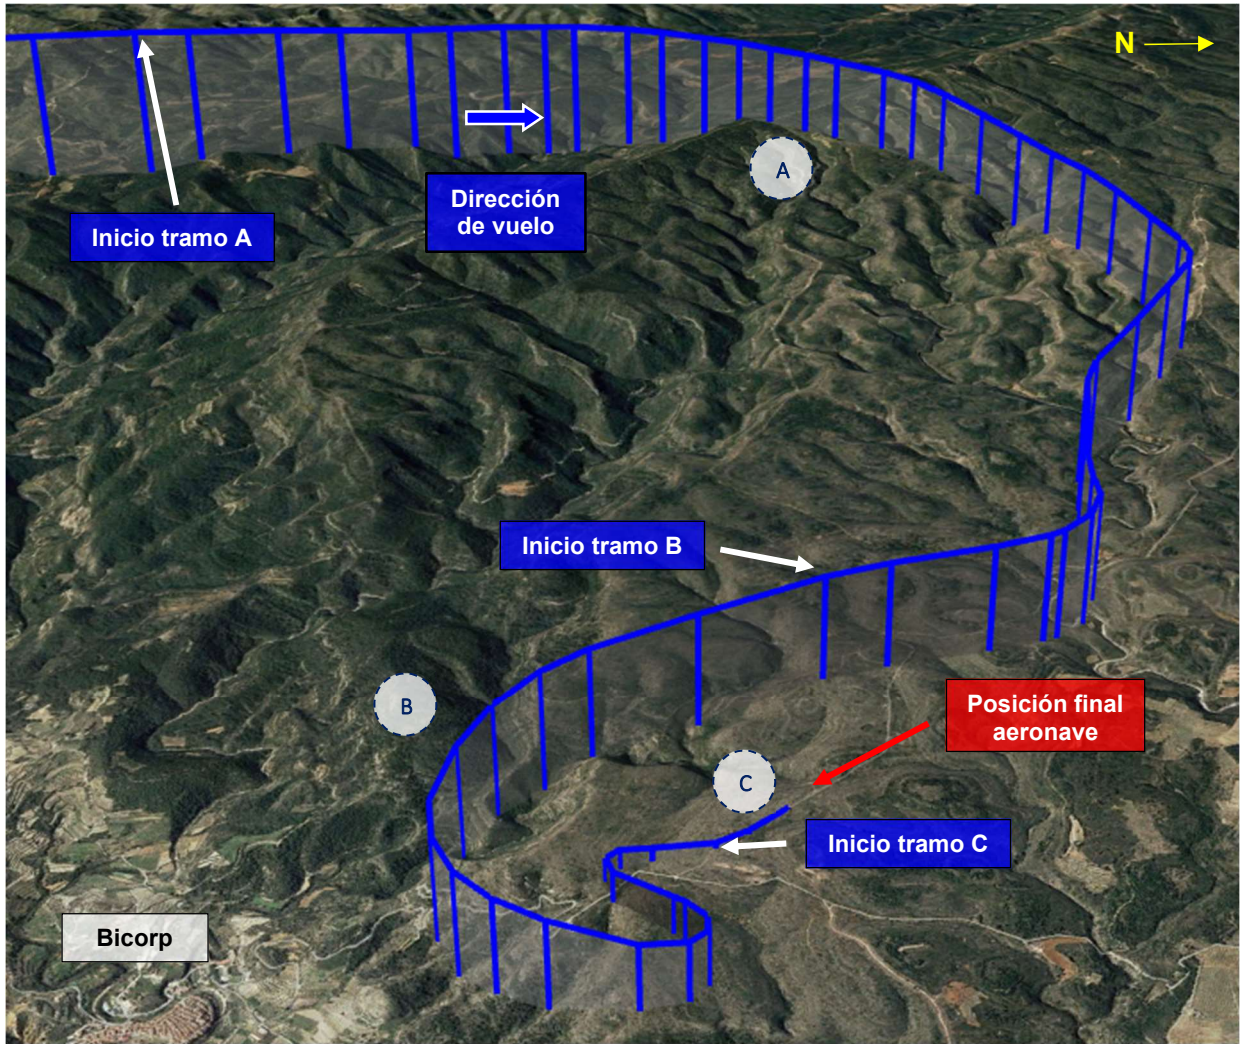
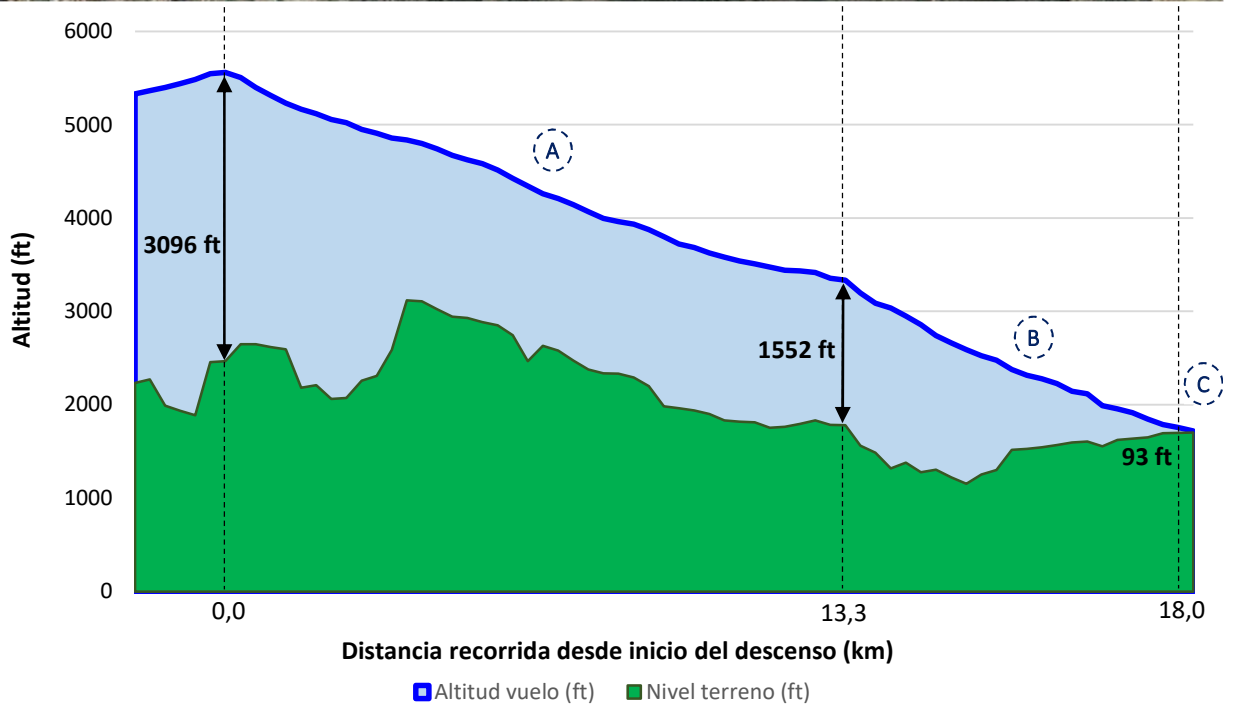
Tramo A	Descenso tras la pérdida de potencia del motor.
Tramo B	Aproximación al camino.
Tramo C	Sobrevuelo del tramo recto del camino.

Tramo	Tiempo del tramo (mm:ss)	Velocidad media (GS) (km/h)	Régimen de descenso medio (fpm)	Ratio de planeo medio
A	06:02	139	371	1:20
B	02:05	120	773	1:9
C	00:08	101	246	1:23

Figura 4. Trayectoria del vuelo desde el descenso hasta instantes previos al aterrizaje, perfil del vuelo y del terreno sobrevolado, y parámetros de vuelo medios de cada tramo definido.

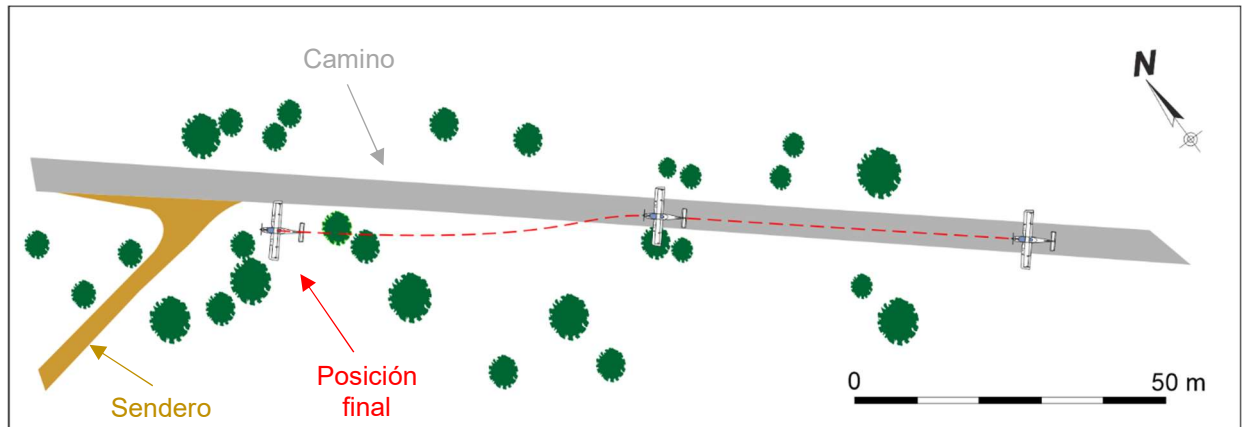
Las dos ballestas del tren de aterrizaje principal se desprendieron del fuselaje y el tren de aterrizaje delantero colapsó mientras la aeronave rodaba por el terreno aledaño al camino. Tras colapsarse el tren delantero la bancada del motor cedió con este, y las palas de la hélice contactaron con el terreno, produciendo la rotura de una de ellas. No hubo dispersión de restos.

La aeronave quedó posicionada a unos 5 m de distancia del camino asfaltado, a unos 15 m de un sendero que nace de este, y a unos 100 m del inicio de la zona de árboles junto al camino. El fuselaje quedó posicionado prácticamente paralelo al camino, y la aeronave quedó apoyada sobre la parte inferior del fuselaje, el tren de aterrizaje delantero ya colapsado, y la punta del plano izquierdo.

Figura 5. Trayectoria final de la aeronave (arriba), y aeronave detenida (vista posterior de la aeronave, ya detenida).
