# Informe técnico

## ULM A-002/2023

Accidente ocurrido el día 27 de enero de 2023  
a la aeronave TECNAM P-92 ECHO,  
matrícula EC-KNB, operada por Ignagua  
Center, S.L., en el aeródromo de  
Casarrubios del Monte (Toledo, España)

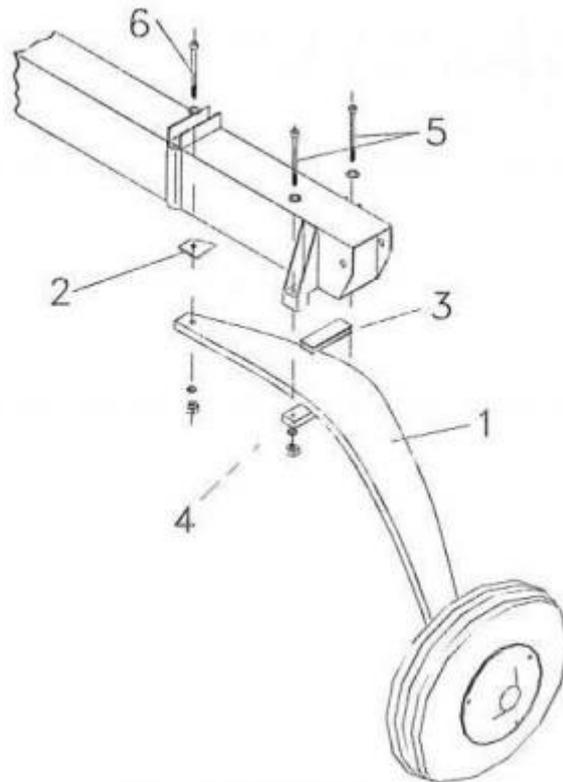
**Fig. nº 2.- Sujeción de ballesta**

La ballesta está unida a la parte inferior del fuselaje a través de la viga principal mediante tres pernos y sus tuercas, dos laterales (5), que con una abrazadera (4) la aseguran en el extremo de la viga, y uno central (6), que asegura su extremo interior, más cercano al eje del avión. Entre la ballesta y la viga se insertan dos piezas de cuero crudo (2, 3) que amortiguan la unión entre ambas.

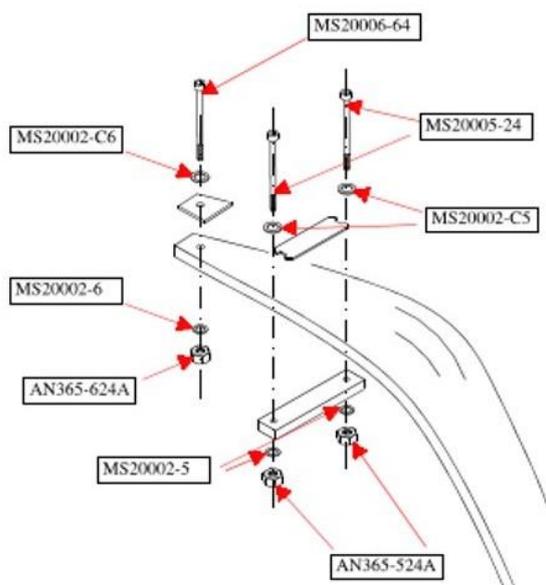
**Fig. nº 3.- Números de pieza del sistema de sujeción del tren de aterrizaje principal**

Actualmente los números de pieza, cantidades y pares de apriete requeridos que se encuentran vigentes son los reflejados en la Figura 3 y en el cuadro de la Figura 4.
