Informe técnico

ULM A-004/2022

Accidente ocurrido a la aeronave de construcción por aficionado Pioneer 300, matrícula EC-ZXQ, el 31 de marzo de 2022, en la localidad de Belmonte (Cuenca)

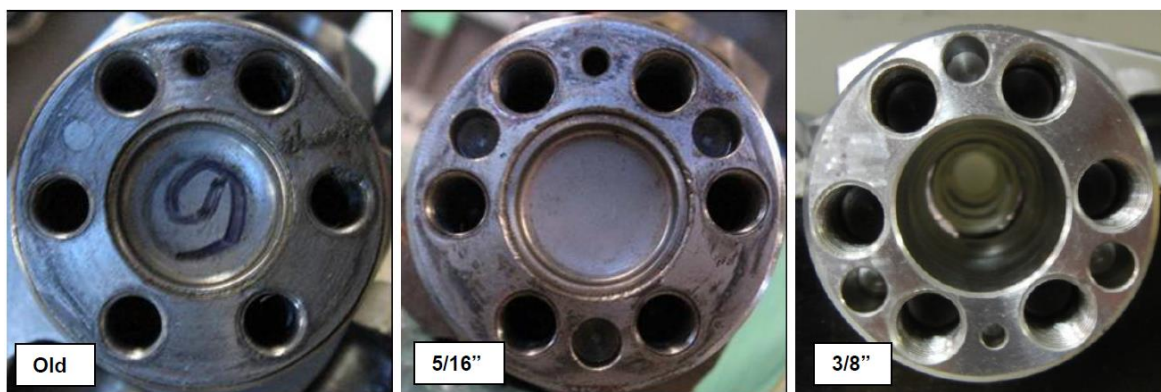
Por otra parte, en el manual de ‘Overhaul’ del motor, con respecto a la unión del cigüeñal al plato de la hélice (punto 5.9.1), se dice que hay tres tipos de uniones, denominando antigua a la que no presenta agujeros para bulones (la presente en la aeronave accidentada). Si el tipo de unión es antigua, esta y el plato de la hélice deben ser modificadas durante el ‘Overhaul’, para que se puedan instalar los bulones en ella. El fabricante declaró que la razón de no emitir un boletín de servicio para que se realizasen los agujeros en los modelos antiguos era que, debido a la importancia de la unión, el riesgo era demasiado alto si se efectuaban por gente que no estuviese lo suficientemente preparada.

Ilustración 1: Tipos de uniones del cigüeñal al plato de la hélice

También se dice que los tornillos de unión del plato de la hélice deben colocarse con Loctite 620.

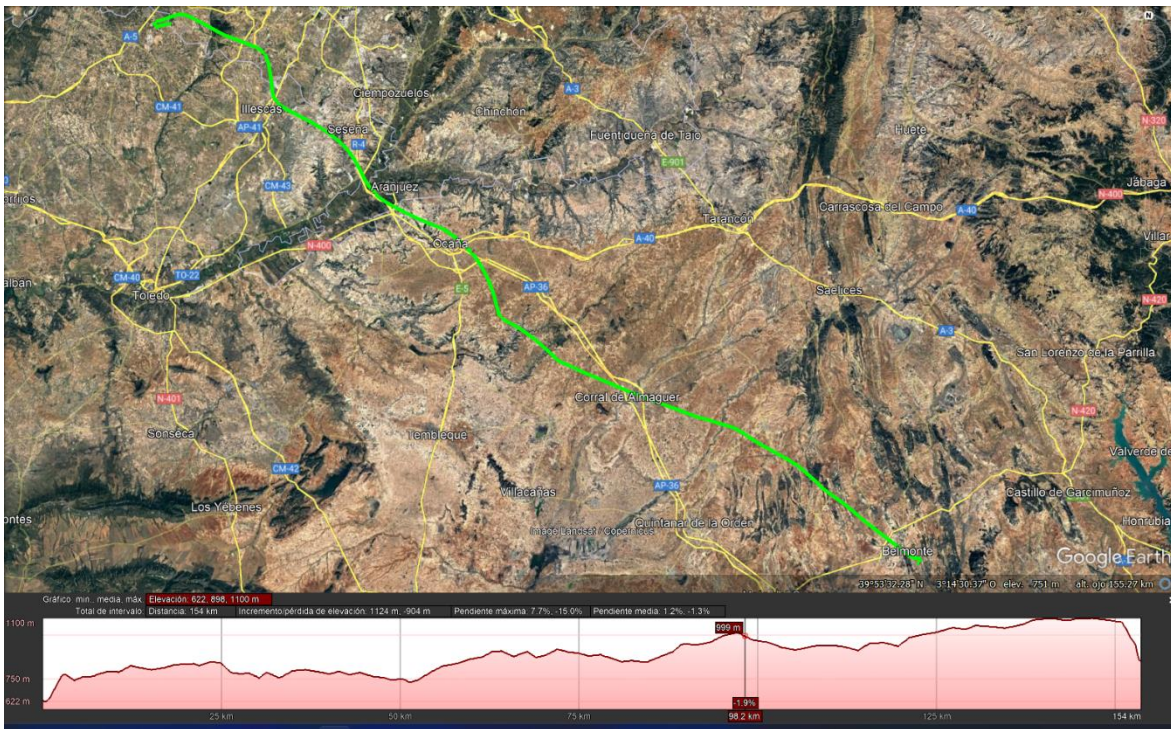
Ilustración 2: Trayectoria de todo el vuelo registrada en el GPS
