Informe técnico

ULM A-005/2022

Accidente ocurrido el día 8 de abril de 2022, a la aeronave TECNAM P92-E, matrícula EC-KZR, en las inmediaciones del aeródromo Loring (El Molar, Madrid)

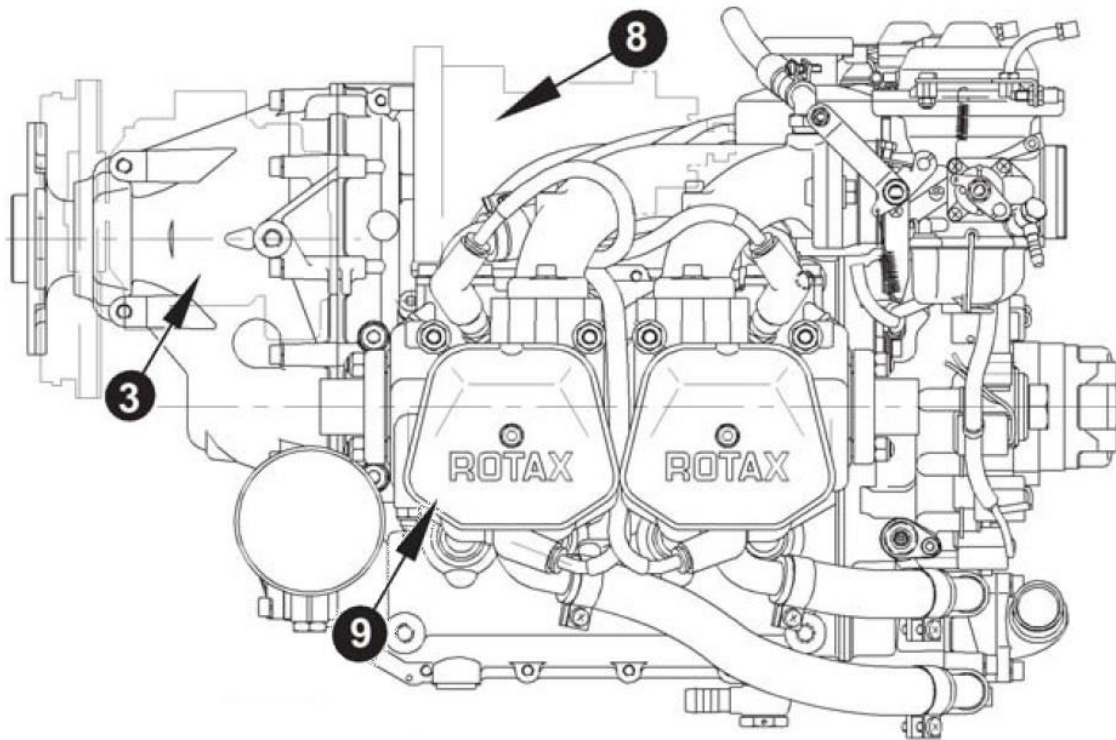
Figura 1: vista de alzado del motor

En estas imágenes es necesario resaltar los ítems 3 y 4, reductora y bomba de combustible respectivamente, por su especial relevancia e implicación en el accidente.

El mantenimiento que se había llevado a cabo en las fechas anteriores al accidente consistía en desmontar la caja de la reductora (ítem 3 de la figura 1) y cambiar el retén de la misma (ítem 20 de la figura 3).
