Informe técnico

ULM A-010/2020

Accidente ocurrido a la aeronave DYNALI H3
'EASY FLYER', matrícula EC-GS5, el 13 de
julio de 2020, en Ontígola (Toledo)

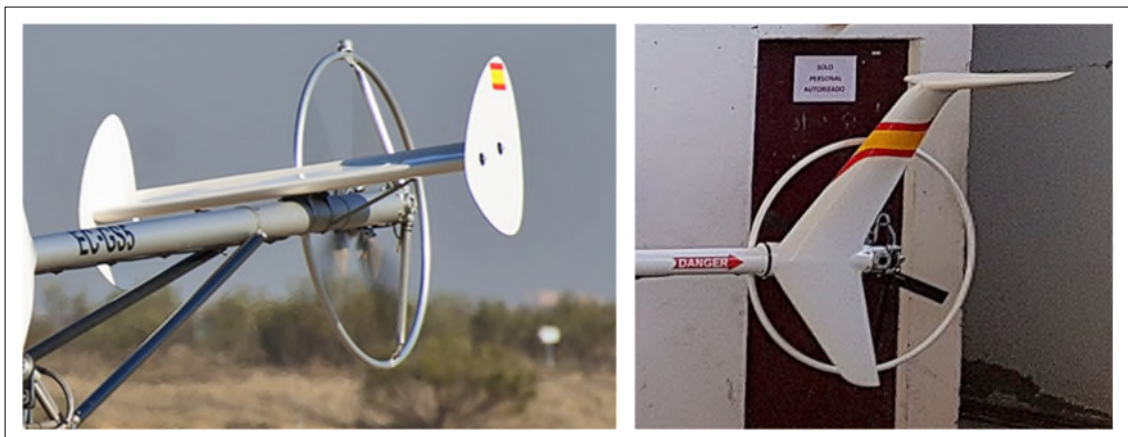
Ilustración 2: Diseños anteriores de los estabilizadores vertical y horizontal

Originalmente, el diseño del helicóptero disponía de dos estabilizadores verticales paralelos de menor altura, pero se decidió cambiar por un único estabilizador más alto, para mejorar la estabilidad del helicóptero en crucero (ver Ilustración 2). Sin embargo, de este modo la eficacia del rotor de cola se vio reducida, pues el estabilizador interfería en su flujo de aire. Por ello, posteriormente se emitió otro boletín de servicio en el que se pedía adelantar el estabilizador vertical 20 cm.

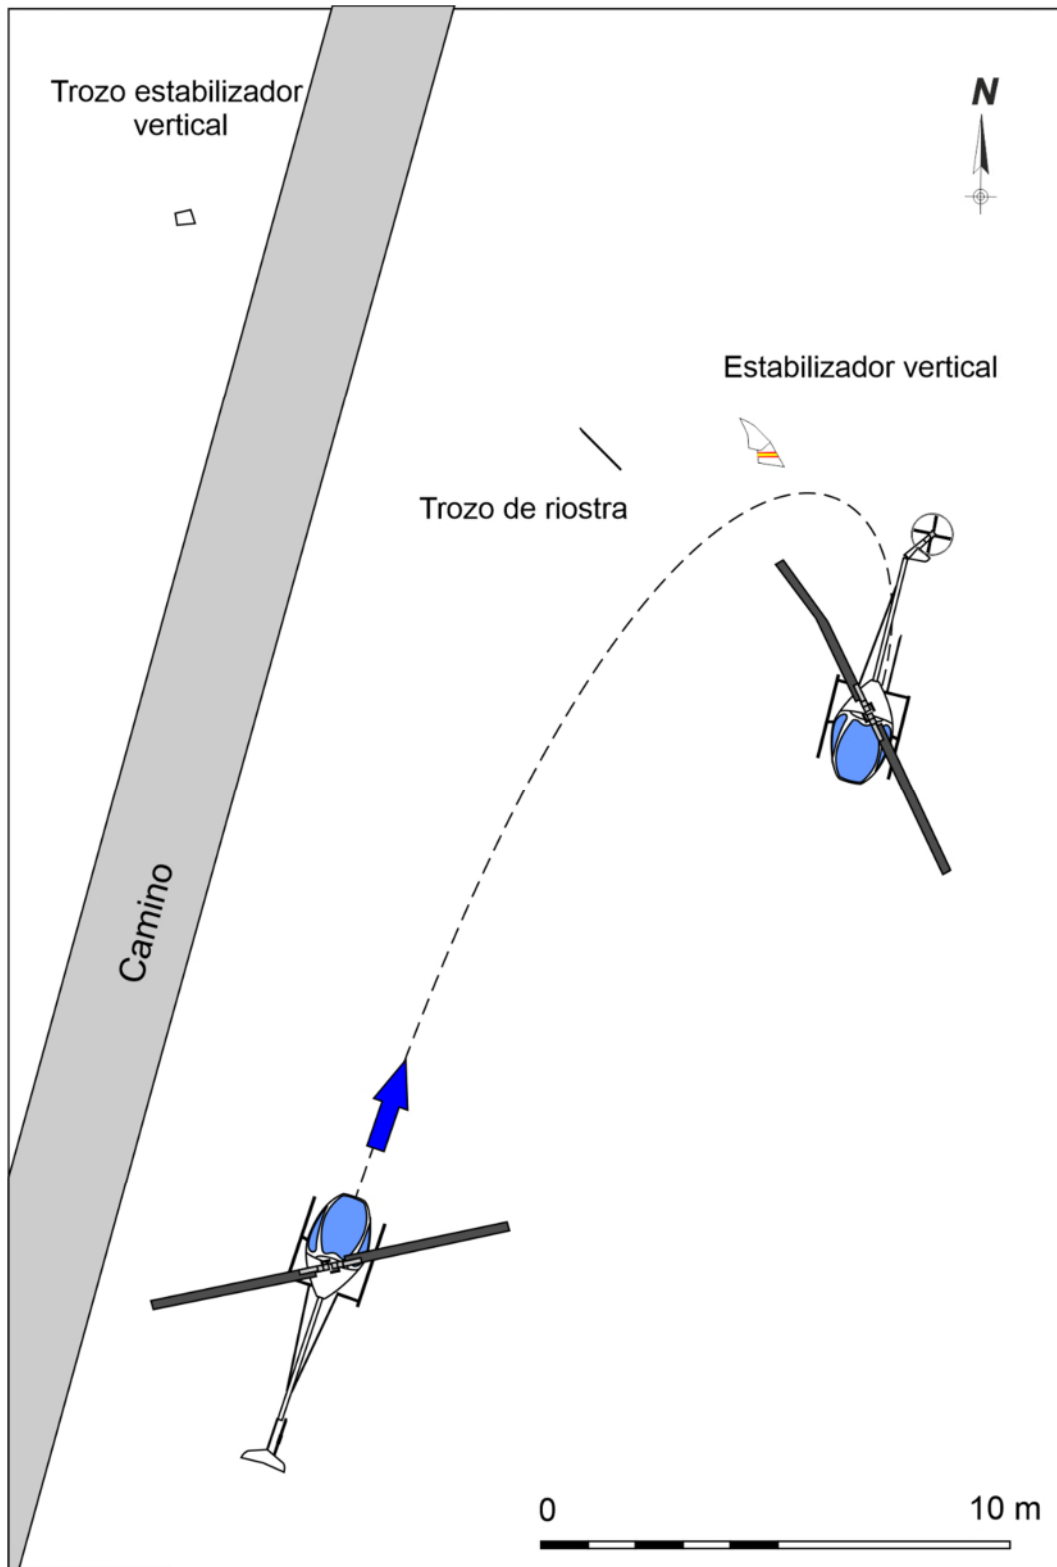
Ilustración 7: Croquis con posición de restos y de la aeronave

En la Ilustración 7 se muestran la posición en la que se encontraron el helicóptero y las partes que se desprendieron en el accidente. No se encontraron marcas en el suelo de impacto o arrastre excepto donde ya se encontraba la aeronave.
