Informe técnico

ULM A-012/2022

Accidente ocurrido el día 29 de mayo de 2022 a la aeronave Tecnam P92, matrícula EC-HZC, en el término municipal de Rodezno (La Rioja)

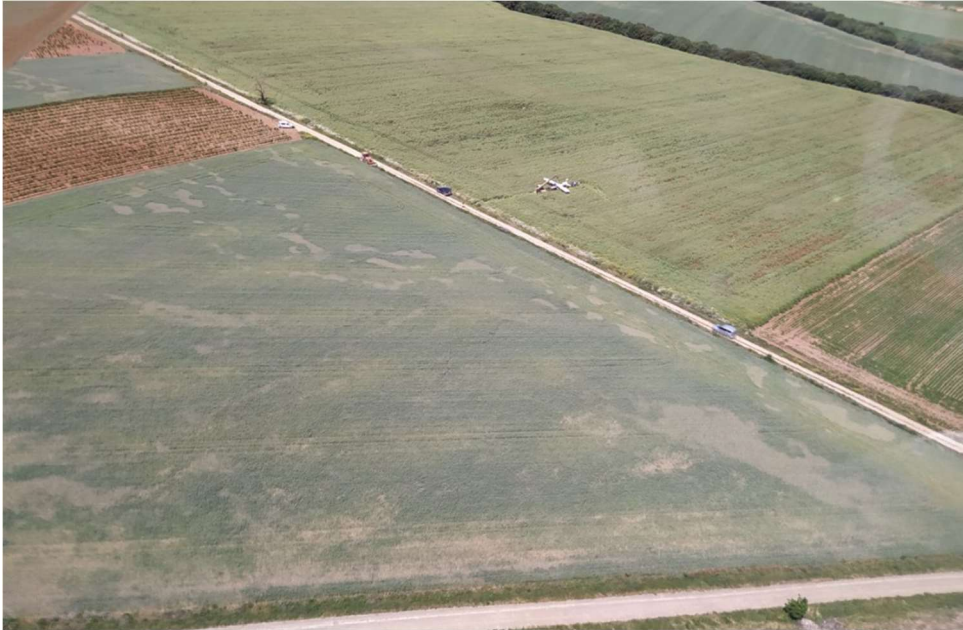
Ilustración 3 Captura aérea posición final aeronave

La aeronave realizó un aterrizaje de emergencia sobre un campo de colza con densa vegetación, de una altura aproximada de 1,5 m. Según la declaración del piloto, este observó dos campos posibles de aterrizaje, eligiendo el de colza. Justo antes de la toma, el piloto se percató de la altura de la vegetación, la cual no se evidenciaba desde el aire.

La siguiente imagen muestra en detalle la posición final de la aeronave, donde se aprecia la altura de la vegetación existente. De igual modo se observa que la aeronave aterrizó utilizando la configuración máxima de flaps.
