Informe técnico

ULM A-014/2022

Accidente ocurrido el día 5 de junio de 2022, a la aeronave TECNAM modelo P96-G, matrícula EC-FO7, en el término Municipal de Pilar de la Horadada (Alicante / Alacant, España)

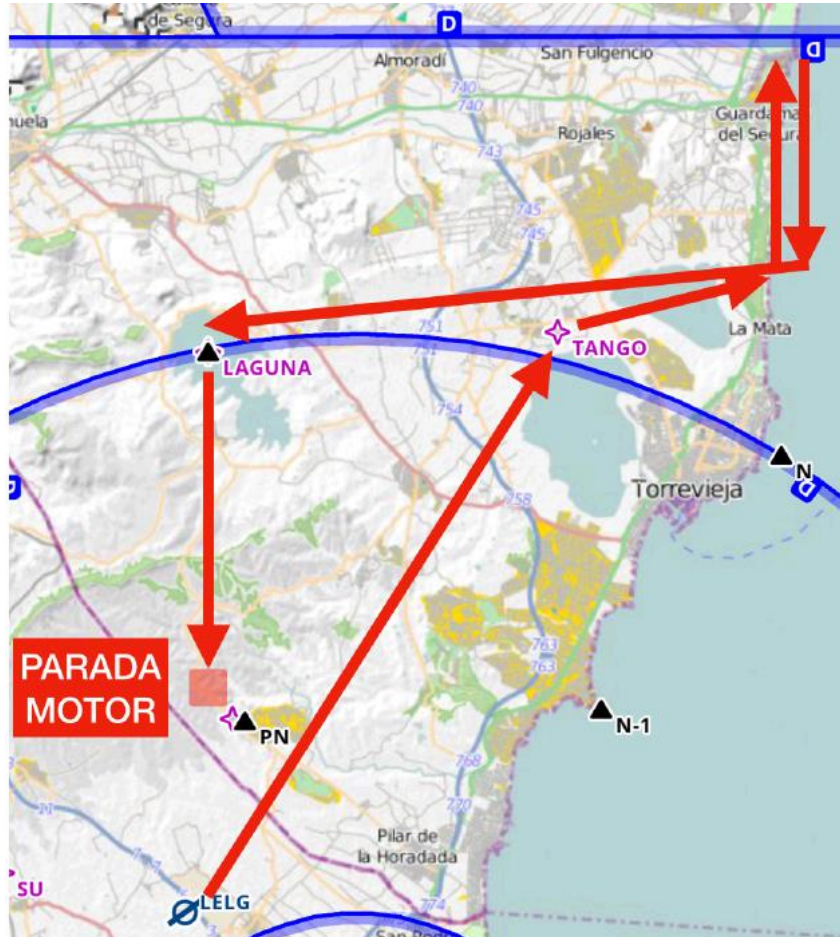
En la siguiente figura se puede observar la trayectoria seguida por la aeronave que facilitó el piloto:

Figura 1: Trayectoria seguida por la aeronave proporcionada por el piloto.

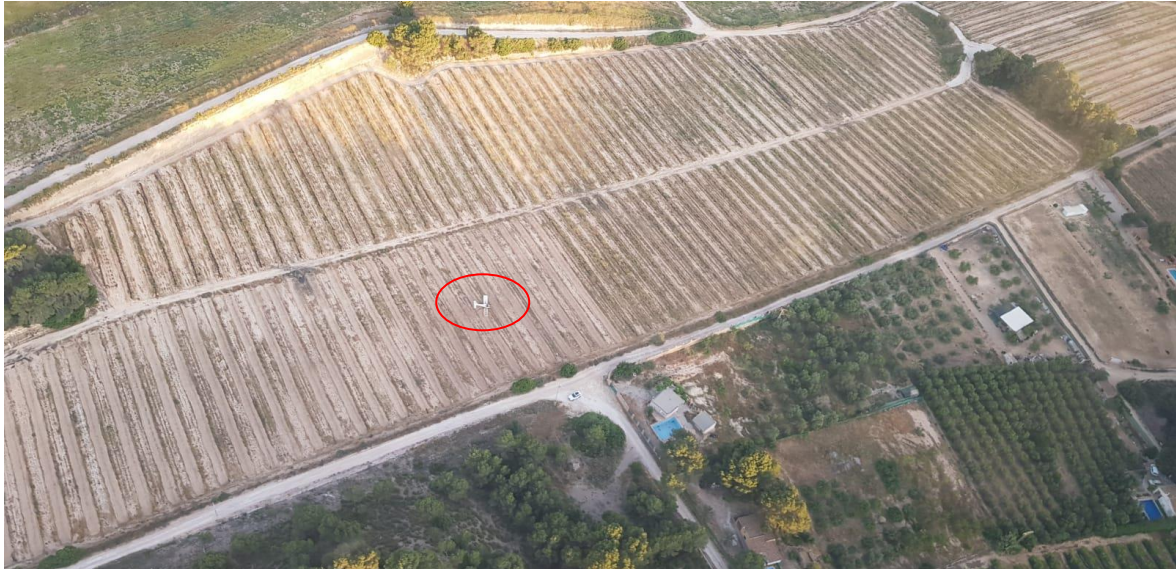
La aeronave aterrizó de emergencia en un campo de labor constituido por caballones, situado en el término municipal de Pilar de la Horadada (Alicante/Alacant).

Figura 4: Vista cenital del lugar del accidente proporcionada por la aeronave EC-FH8.
