Informe técnico

ULM A-021/2021

Accidente ocurrido el día 30 de agosto de 2021, a la aeronave CEDIMEX S-12 Airaile, matrícula EC-CD6, en la prolongación de la pista 26 del aeródromo de Niebla (Huelva)

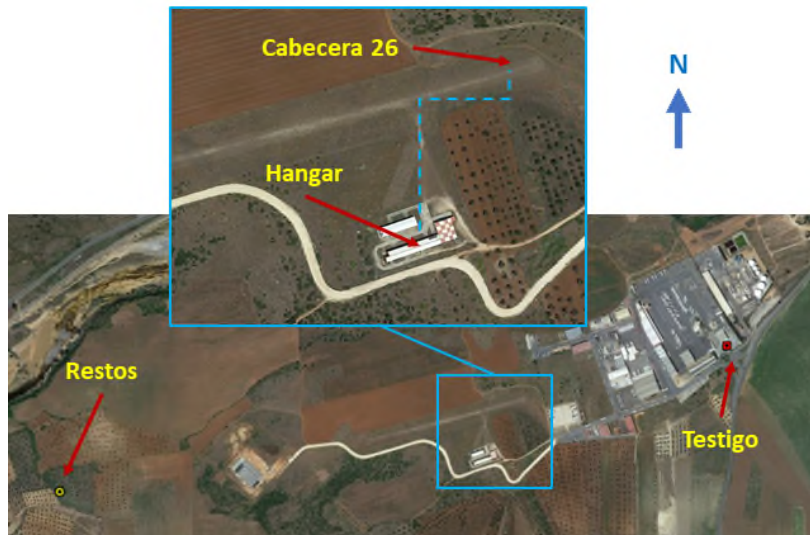
Figura 6: Panorámica del aeródromo y su entorno

En la Figura 6 se representa el entorno donde fue avistada la aeronave ese tiempo. En el recuadro superior se señala el hangar donde se estacionaba y el recorrido hasta la pista 26. Se considera que esta cabecera debió ser por la que se produjo el despegue al ser la más cercana y porque la componente del viento, aunque flojo, era del noroeste.
