Informe técnico

ULM A-031/2022

Accidente ocurrido el día 17 de diciembre de 2022 a la aeronave Tecnam P92 ECHO SUPER, matrícula EC-EJ9, en el término municipal de Villamarciel (Valladolid, España)

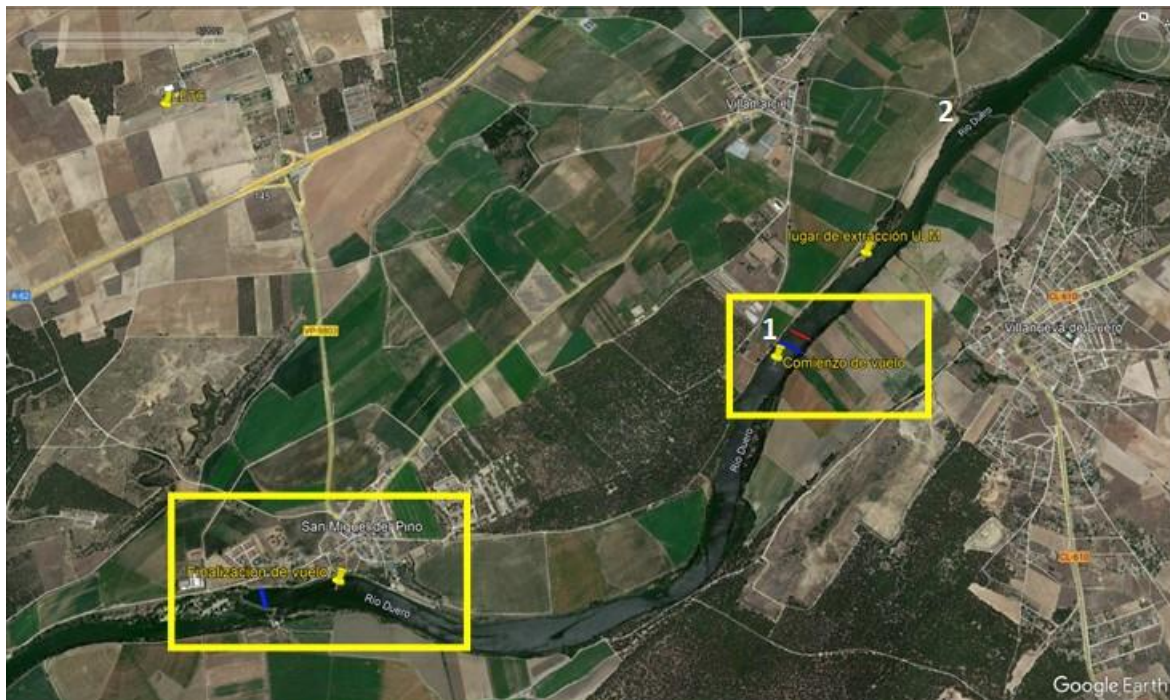
Ilustración 1: Trayecto de vuelos previos sobre el cauce del río Duero

El instructor de vuelo de la escuela Ansares Castellana, junto con el piloto situado en el asiento izquierdo el día del accidente, había sobrevolado el cauce del río Duero en otras ocasiones, siempre desde el Este al Oeste (es decir, en el sentido de la corriente del río), utilizando como punto de partida un tendido eléctrico con 3 cables (señalizado con una línea en azul en la siguiente imagen), situado a unos 85 m aguas abajo del cable de acero trenzado con el que colisionó la aeronave (señalizado con una línea en rojo), hasta San Miguel del Pino. En este tramo del río Duero no existen más tendidos eléctricos que atraviesen su cauce. Añadió que nunca habían sobrevolado el cauce del río Duero a una altura⁶ tan baja como la que llevaba la aeronave cuando impactó con el cable de acero trenzado. Además, tampoco habían sobrevolado la zona en la cual estaba ubicado este cable, de hecho, desconocían su existencia. En la ilustración se han marcado con dos rectángulos amarillos dónde comenzaban y dónde finalizaban estos vuelos:

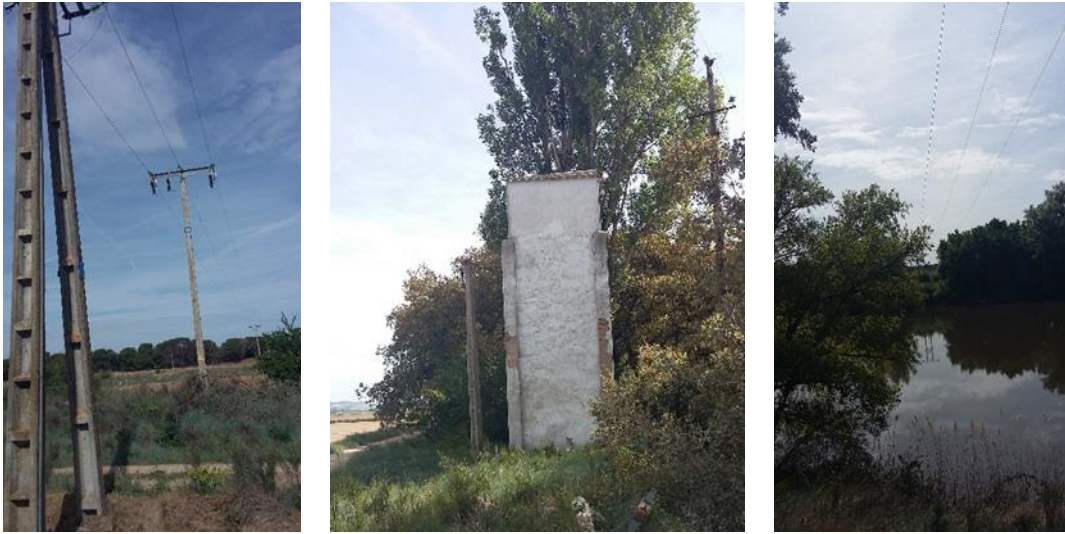
Ilustración 8: Referencia utilizada en vuelos previos para comenzar a sobrevolar el cauce del río Duero

En el punto 1 (ver imagen superior) se sitúa una caseta que señalaba el tendido eléctrico sobre el río Duero desde donde comenzaban a sobrevolar el río, en el sentido de la corriente:

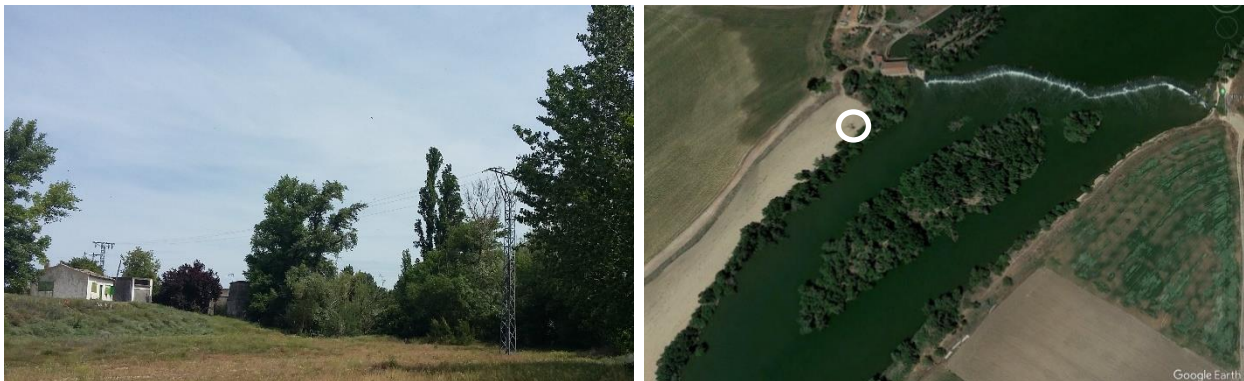
Ilustración 9: Siguiendo tendido eléctrico aguas arriba

Durante la investigación, se comprobó que aguas arriba, partiendo desde el punto señalado como 1 en el mapa, no existían otros tendidos eléctricos o casetas próximos que hubiesen podido tomar como referencia los pilotos accidentados para sobrevolar el cauce del río Duero. Se ha señalado en el mapa, como punto 2, el siguiente tendido eléctrico aguas arriba. Este tendido eléctrico se encuentra enfrente de una pequeña isleta situada en el centro del cauce del río y no es confundible con el anterior:
