CIAIAC

Informe técnico ULM A-001/2021

Accidente ocurrido el día 7 de febrero de 2021 a la aeronave MORAGÓN UL2 con matrícula EC-ZJV en las proximidades del aeródromo de Algodor (Toledo)

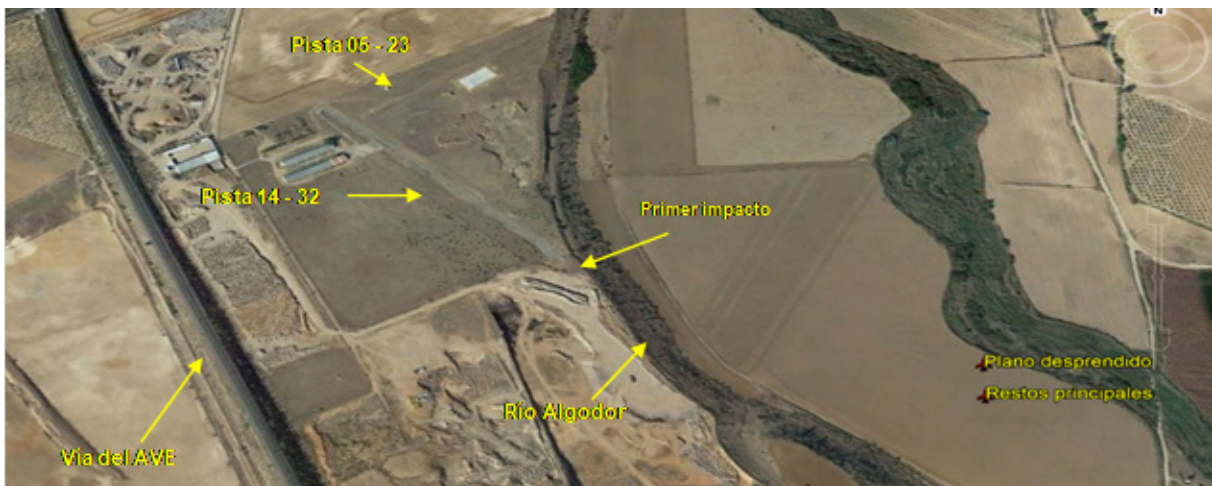
Figura 4. Situación lugar del accidente respecto del aeródromo

La aeronave cayó al este del aeródromo, en un campo de labor conocido como finca Majazala, en el punto de coordenadas $39^{\circ} 53' 38,682''$ N – $3^{\circ} 52' 0,972''$ O, justo debajo del tramo del circuito de aeródromo donde se realiza el viraje de viento en cola a base para la pista 32.
