Informe técnico

ULM A-002/2022

Accidente ocurrido el día 6 de febrero de 2022,
a la aeronave ROAD AIR FLAMINGO,
matrícula EC-DL3, en el término municipal de
Sant Feliu de Buixalleu (Girona, España)

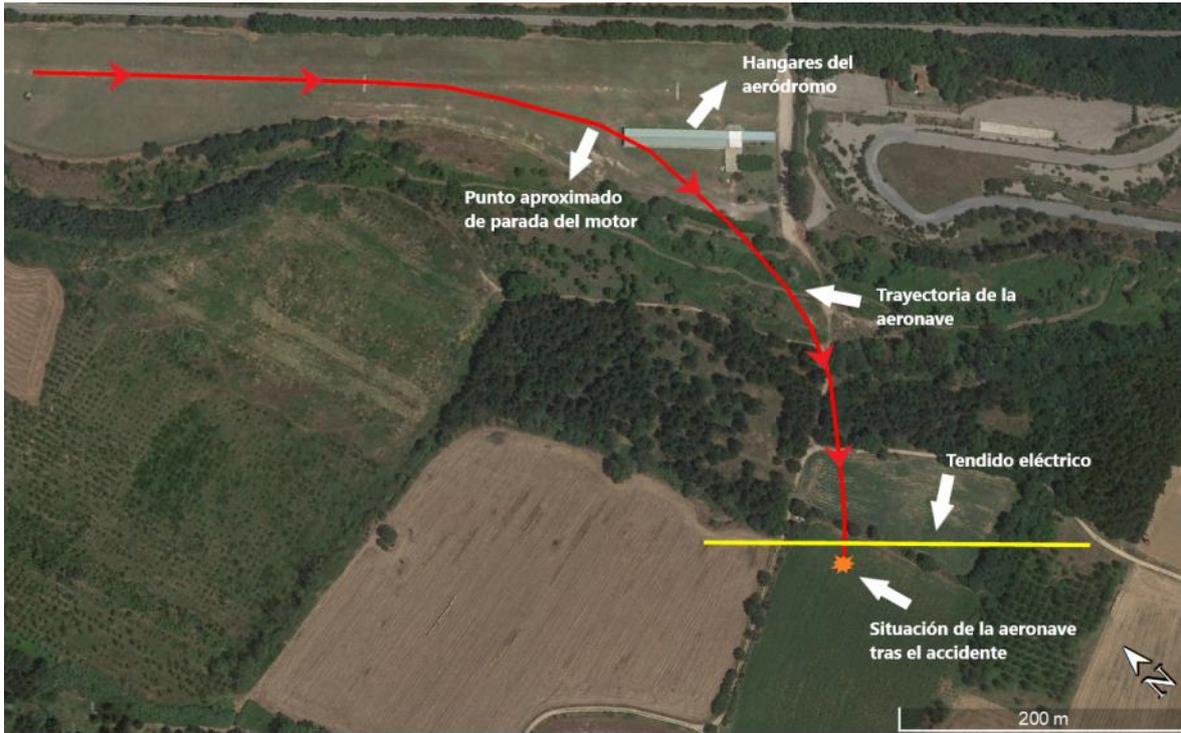
Durante la ejecución del aterrizaje de emergencia, la aeronave tocó la copa de uno de los árboles, y acto seguido, tocó los cables de un tendido eléctrico de baja tensión existente en el campo elegido para la toma de emergencia. Tras estos impactos, la aeronave se precipitó de morro contra el terreno, capotando. Tras capotar, la aeronave volcó, quedando en posición invertida.

Figura 1 – Trayectoria seguida por la aeronave desde el despegue hasta el accidente.

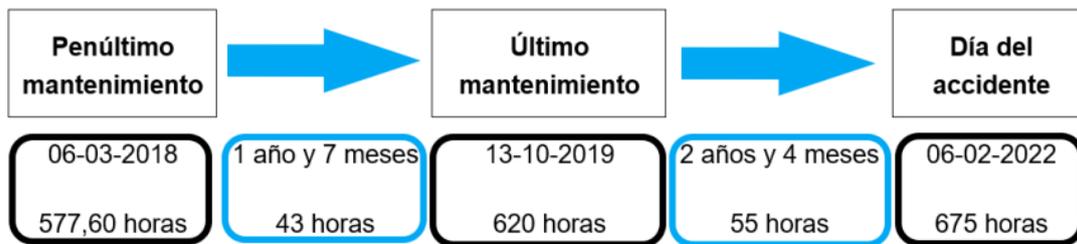
El penúltimo mantenimiento se hizo el 06-03-2018, cuando la aeronave acumulaba un total de 577,60 horas de vuelo.

Por lo que, en base a lo indicado en el punto 1.6.4, el motor debería haberse sometido a una revisión de mantenimiento anual en octubre de 2020 y en octubre de 2021, y, además, al haber superado las 50 horas desde la última revisión, una revisión de 50 horas.

Por lo tanto, en el día del accidente, el motor tenía pendientes de hacer, entre otras, las siguientes tareas de mantenimiento:
