CIAIAC

Informe técnico ULM A-005/2020

Accidente ocurrido el 23 de febrero de 2020, a la aeronave TECNAM P92 E de matrícula EC-KNB en el aeródromo del Casarrubios del Monte

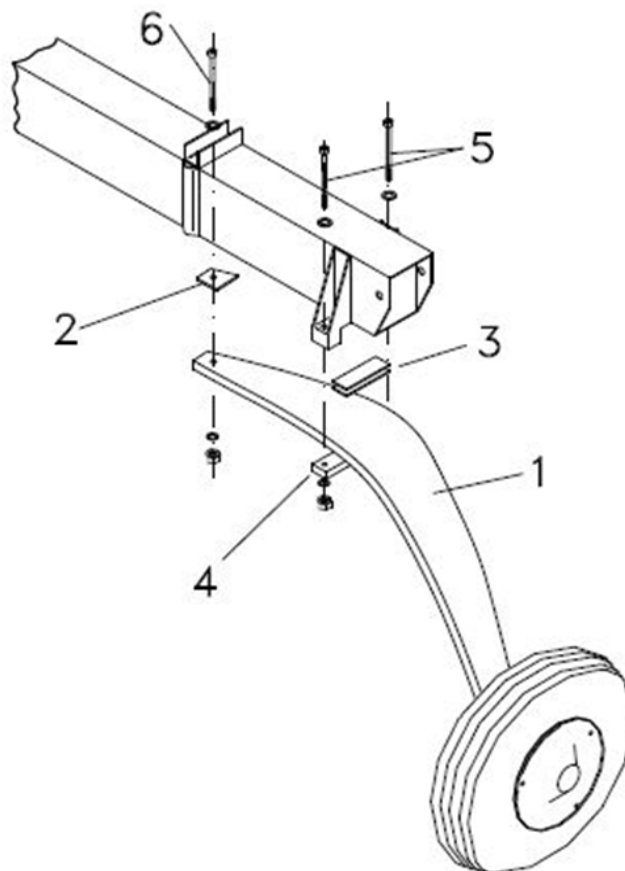
Figura 1: Detalle tren aterrizaje principal aeronave Tecnam modelo P92 ECHO

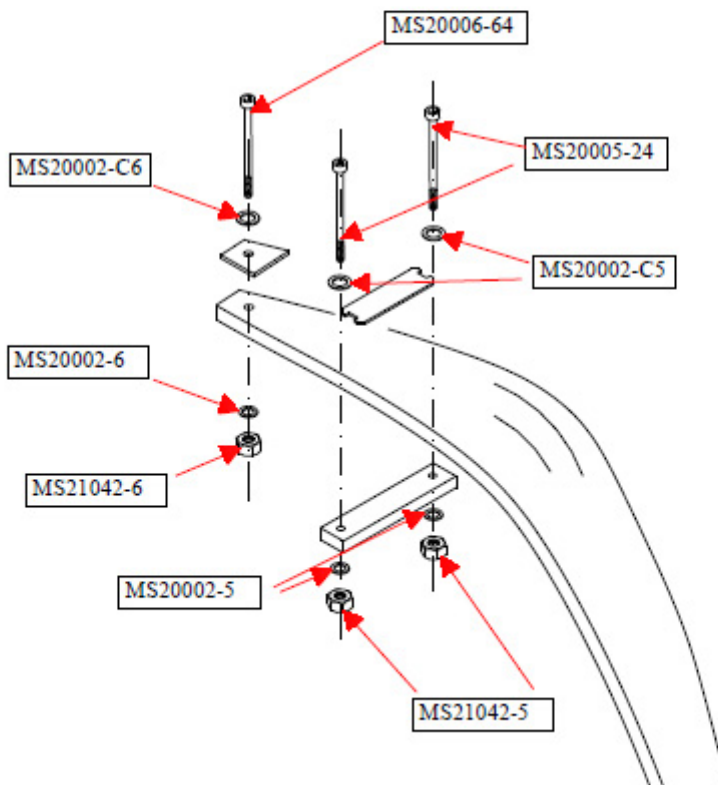
<i>Description</i>	<i>Part number</i>	<i>QTY</i>	<i>Torque value</i>
Central bolts	MS20006-64	2	//
Lateral bolts	MS20005-24	4	//
Stop nut for lateral bolts	MS21042-5	4	15 +/- 1 Nm
Stop nut for central bolts	MS21042-6	2	25 +/- 2 Nm
Washer under Lateral bolts	MS20002C-5	4	//
Washer under Central bolts	MS20002C-6	2	//
Washer under Lateral Stop Nuts	MS20002-5	4	//
Washer under Central Stop Nut	MS20002-6	2	//

Figura 2: Detalle de catálogo de partes del tren principal

El tornillo central de P/N MS20006-64 (6) de la figura 2 del boletín de servicio de TECNAM, es un tornillo que según la norma *Militar Standard*, tiene una longitud de 12.8 cm incluida la cabeza, y grosor de 0.95 cm. De acuerdo con la especificación debe tener una resistencia mínima de 947 MPa y el boletín de servicio de TECNAM da un valor de par de apriete de 25 +/-2 Nm.
