## Informe técnico ULM A-005/2021

Accidente ocurrido el día 14 de marzo de 2021, a la aeronave ICP Bingo, matrícula EC-EA8, en las cercanías del aeródromo Eduardo Castellanos, en Villacastín (Segovia)

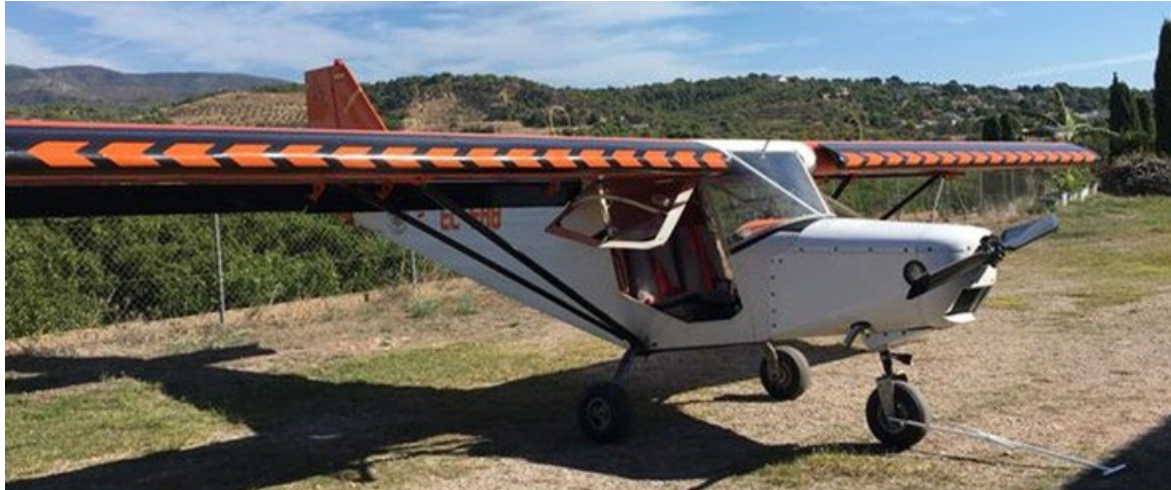
Ilustración 3: Fotografía de la aeronave

El propietario actual había retirado los *slats* fijos<sup>10</sup>, situados a lo largo de toda la envergadura del plano, alegando que empeoraban las prestaciones de la aeronave. La siguiente imagen muestra una fotografía de la aeronave en donde se pueden apreciar los *slats* fijos<sup>11</sup> del diseño original.

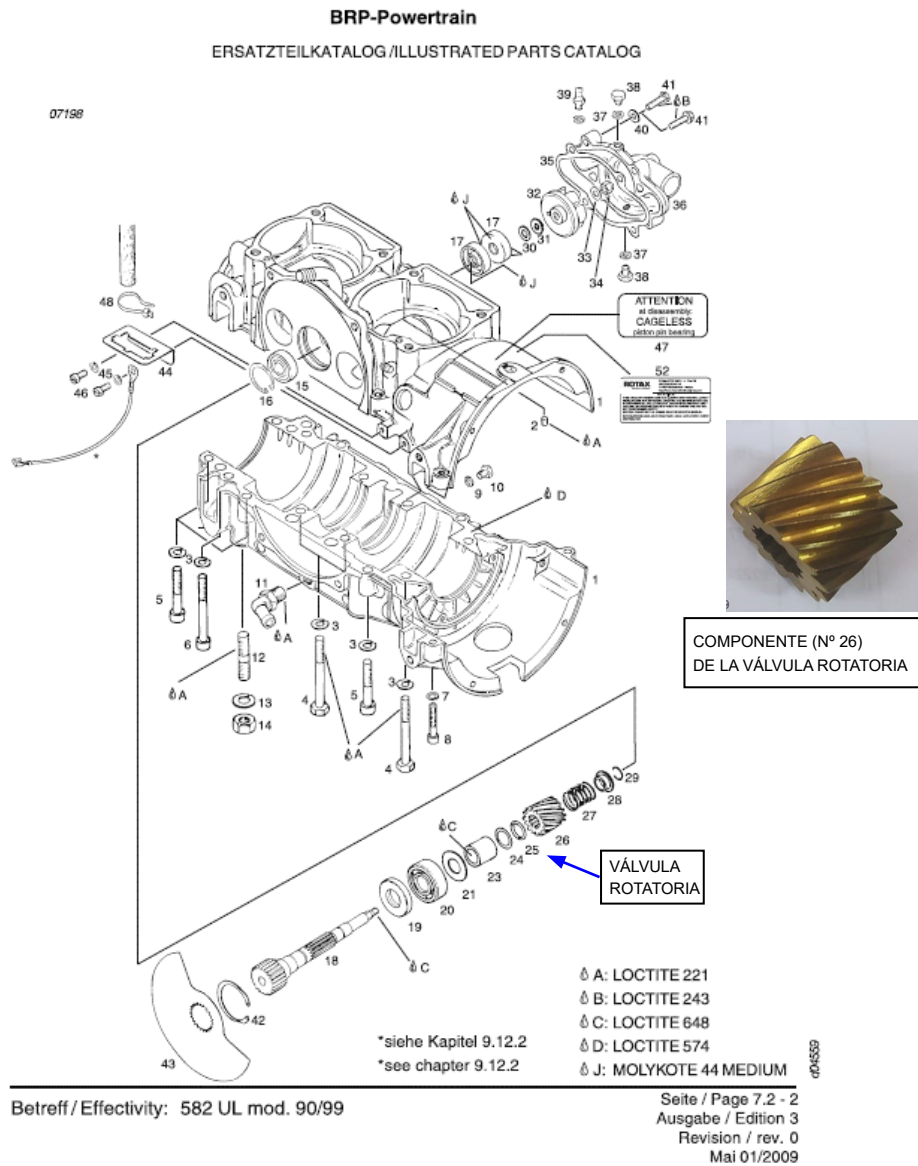
El siguiente esquema muestra los elementos que componen la válvula rotatoria y su ubicación en el motor. En particular, el elemento denotado en el esquema con el n° 26 fue el que se encontró deformado en este accidente. Se muestra fotografía del aspecto original de este elemento.

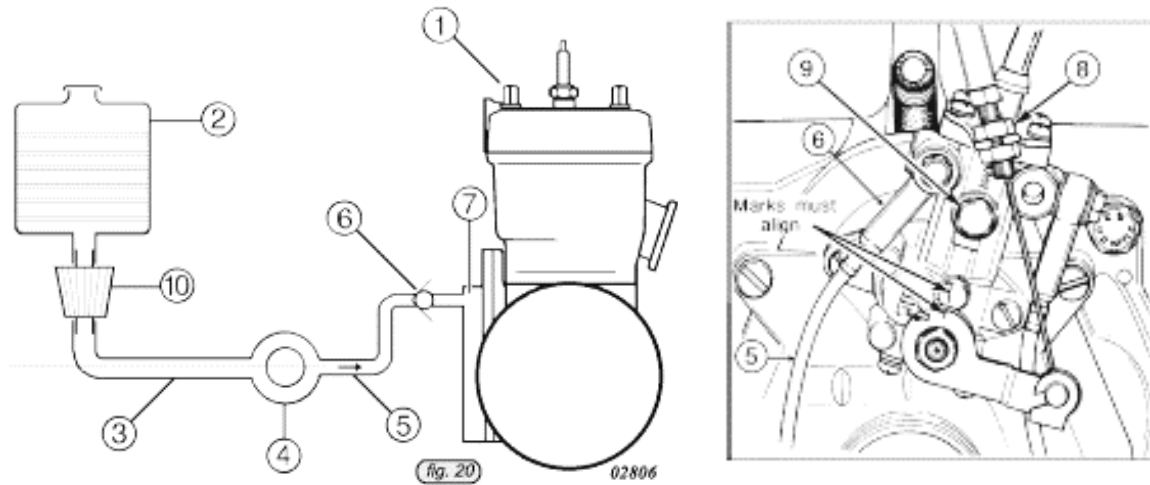
La instalación del sistema de lubricación de la válvula rotativa era deficiente ya que las tuberías presentaban curvas que favorecían la formación de burbujas de aire.

El sistema dispone de un tornillo de ventilación/purgado que o bien no se había usado para eliminar el aire del sistema o bien su uso no había sido efectivo dado el defectuoso diseño de las tuberías. Esto había provocado que el aceite no fluyese correctamente lo que había causado la rotura del piñón del eje de la válvula rotativa y de la bomba de agua.
