Informe técnico

ULM A-008/2021

Accidente ocurrido el día 15 de mayo de 2021,
a la aeronave TECNAM P96-G, matrícula EC-
DU2, en el entorno del aeródromo de
Igalada/Ódena (Barcelona)

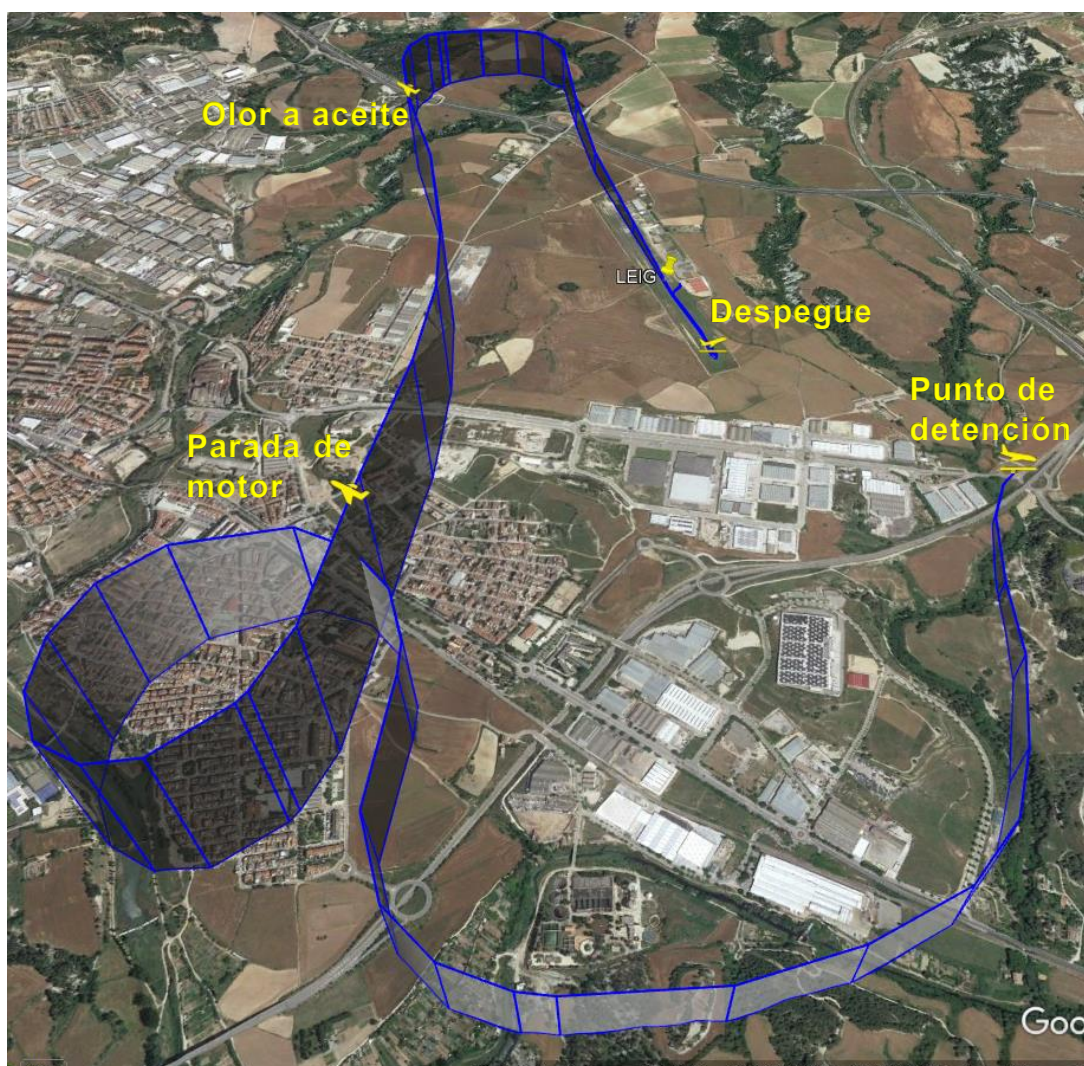
Figura 7: reconstrucción de la trayectoria del vuelo

El análisis de la trayectoria, reconstruida con los datos del GPS, muestra que esta coincide con la descripción que hizo el piloto del vuelo, pues es al final del tramo de viento en cola cuando se para el motor (punto denominado en la figura *Parada de motor*), comienza un descenso en espiral a derechas, seguido de un viraje a izquierdas hasta tomar tierra en el punto denominado en la figura como “Punto de detención”.

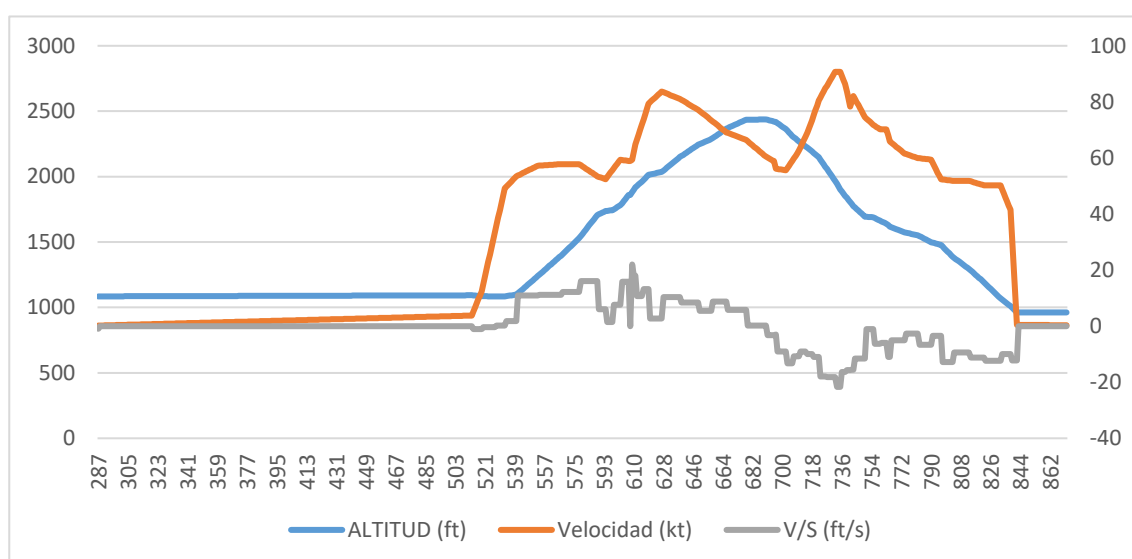
Figura 8 – Altitud, velocidad y velocidad vertical frente al tiempo

- uno en el segundo 627 (es decir, 10 minutos y 27 segundos tras el arranque) en el que la aeronave se encuentra a 2036 ft de altitud y se mueve a una velocidad de 84 kt (155 km/h) y,
- otro de 3 segundos de duración (del 732 al 735, es decir, a los 12 minutos y 12-15 segundos después del despegue), en que la aeronave se mueve a 91 kt (168 km/h).

La curva que representa la altitud muestra un máximo absoluto en los segundos 678 a 690, en los que la aeronave está a unos 2436 pies de altitud. Obsérvese que este máximo se encuentra entre los máximos de velocidad y que se prolonga hasta el momento en que la velocidad alcanza un mínimo local entre estos máximos.

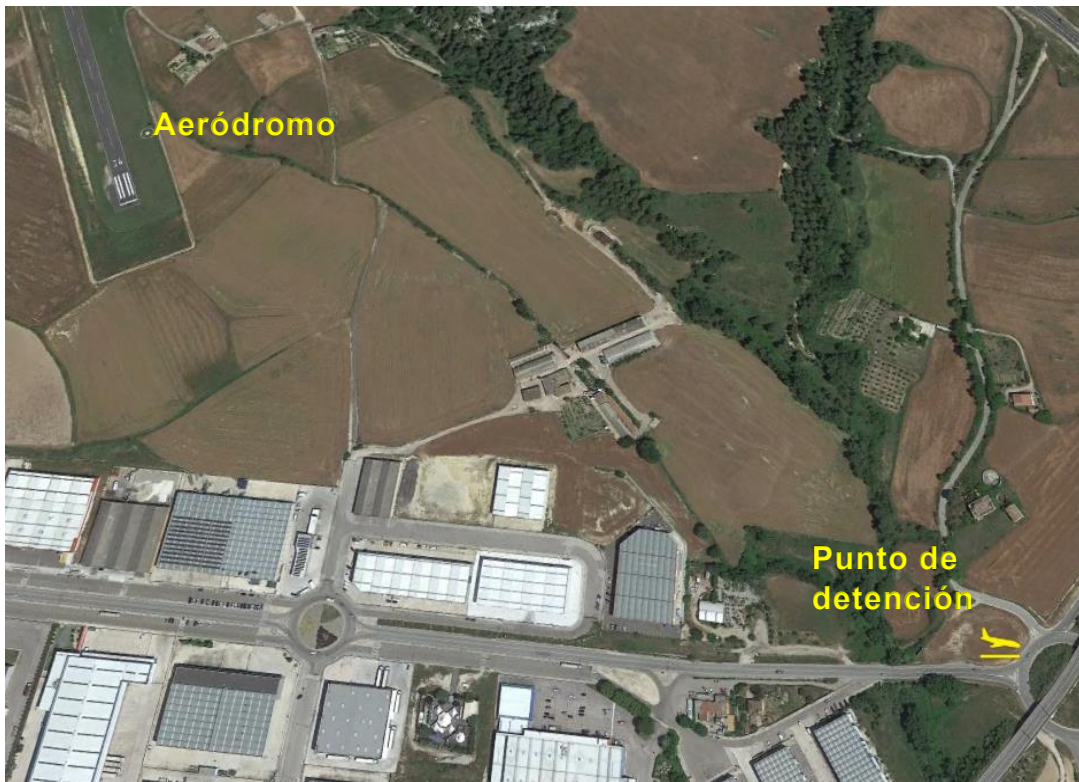
Figura 9: Ubicación del campo donde aterrizó la aeronave

El piloto identificó un campo cercano en el que podía realizar la toma con seguridad, al que descendió y donde se detuvo tras atravesar la carretera local en la que tomó tierra.

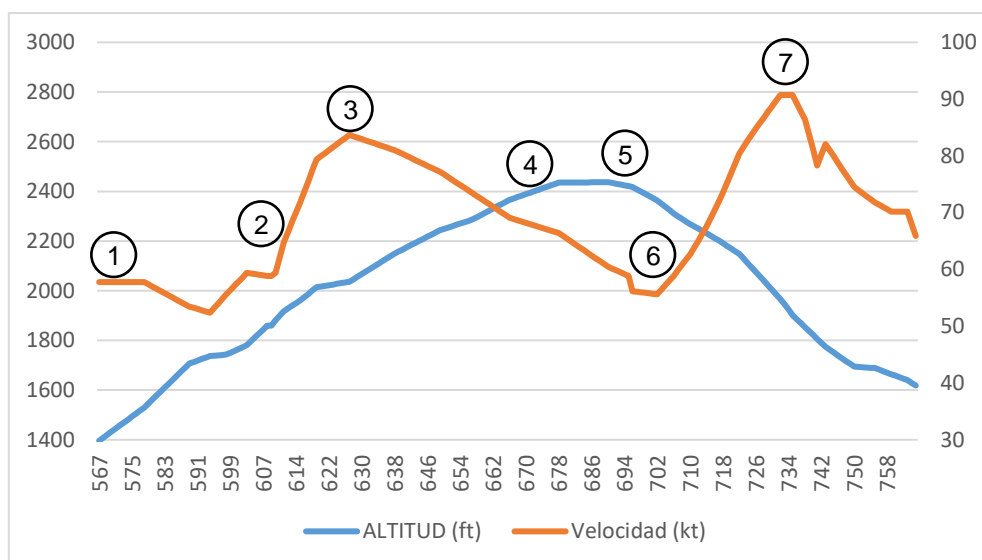
Figura 22 – Altitud y velocidad frente al tiempo de vuelo

Como ya se ha indicado, existen dos máximos reseñables en lo referente a velocidad y uno en lo que se refiere a altitud – refiérase a la [figura 8](#) y a la [figura 22](#), debajo, detalle de la 8 anterior.

Durante el tramo de viento en cola en ascenso se produce, a unos 1700 pies de altitud, primero, una deceleración que va acompañada de una reducción de la tasa de ascenso (de manera que el motor se encuentra más desahogado) para posteriormente incrementar tanto la velocidad como la tasa de ascenso. Esto es compatible con el procedimiento normal de limpiar la configuración – es decir, quitar un punto de flaps durante el ascenso. Zona 1 de la [imagen 22](#).

Este procedimiento se repite posteriormente a unos 2100 pies de altitud (entre las zonas 2 y 3 de la [imagen 22](#)); la velocidad aumenta rápidamente (a un ritmo similar al que se da durante el despegue) hasta los 80 kt; a partir de ese instante, la velocidad continúa aumentado a menor tasa hasta los 84 kt (155 km/h), máxima velocidad del tramo de ascenso del vuelo – primer máximo, en el segundo 627 de vuelo, 10 minutos y 27 segundos después de la energización de la aeronave – punto 3 de la [imagen 22](#).

Tras este momento de máxima velocidad, esta comienza a disminuir, continuando la aeronave su rumbo de alejamiento respecto del aeródromo, ascendiendo hasta un máximo de 2437 pies – zona 4 de la [figura 22](#).

Por tanto, se puede aseverar que la parada de motor ocurrió entre las zonas 4 y 7. En cualquier caso, el motor no entregaba potencia – o no suficiente – a partir del punto 4, dada la pérdida de energía que mostraba la cinemática de la aeronave.

Desde la zona 4 – primer momento donde se considera podría haber ocurrido la parada de motor – hasta el punto en que la aeronave aterrizó, recorrió una distancia en horizontal de 5.36 km. En este recorrido descendió unos 1400 pies (428 metros), lo que da una pendiente media de descenso en planeo del 7.99%.
