Informe técnico

ULM A-009/2021

Accidente ocurrido el día 22 de mayo de 2021,
a la aeronave IRIS,
matrícula EC-XEA, de operación privada, en las
inmediaciones de Bigastro
(Alicante, España)

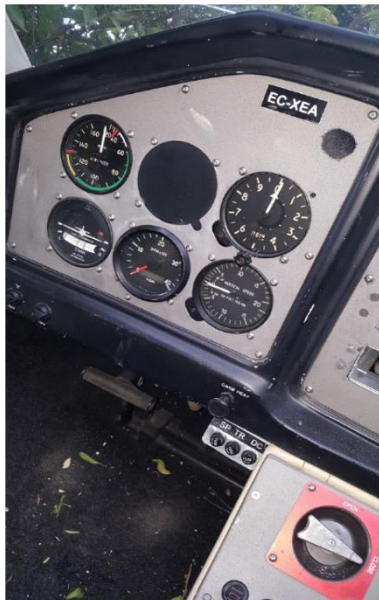
Fotografía 2. Panel de instrumentos de la aeronave del suceso en el lugar del accidente

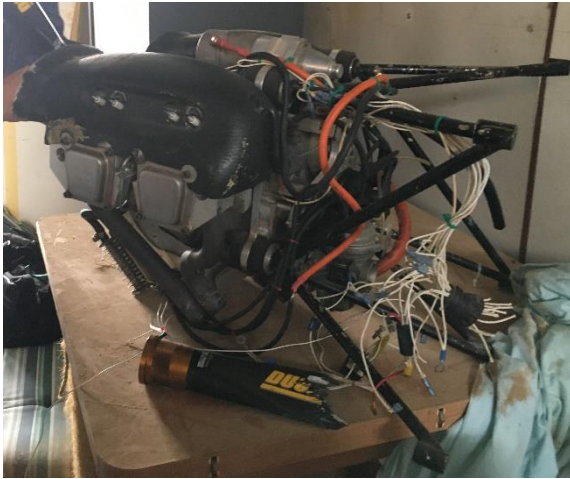
El motor se encontraba desmontado de su bancada en el hangar del aeródromo LELG donde fue inspeccionado. No se observaron impactos o deformaciones externas, la hélice estaba desmontada y mostraba una de las palas rota. No había muestras de fugas o derrames de aceite o combustible.

Fotografía 13. Motor desmontado
