Informe técnico

ULM A-010/2021

Accidente ocurrido el 29 de mayo de 2021, a la aeronave Esqual VM1 de matrícula EC-ZPK en el Aeródromo de Castellón. (LECN), España.

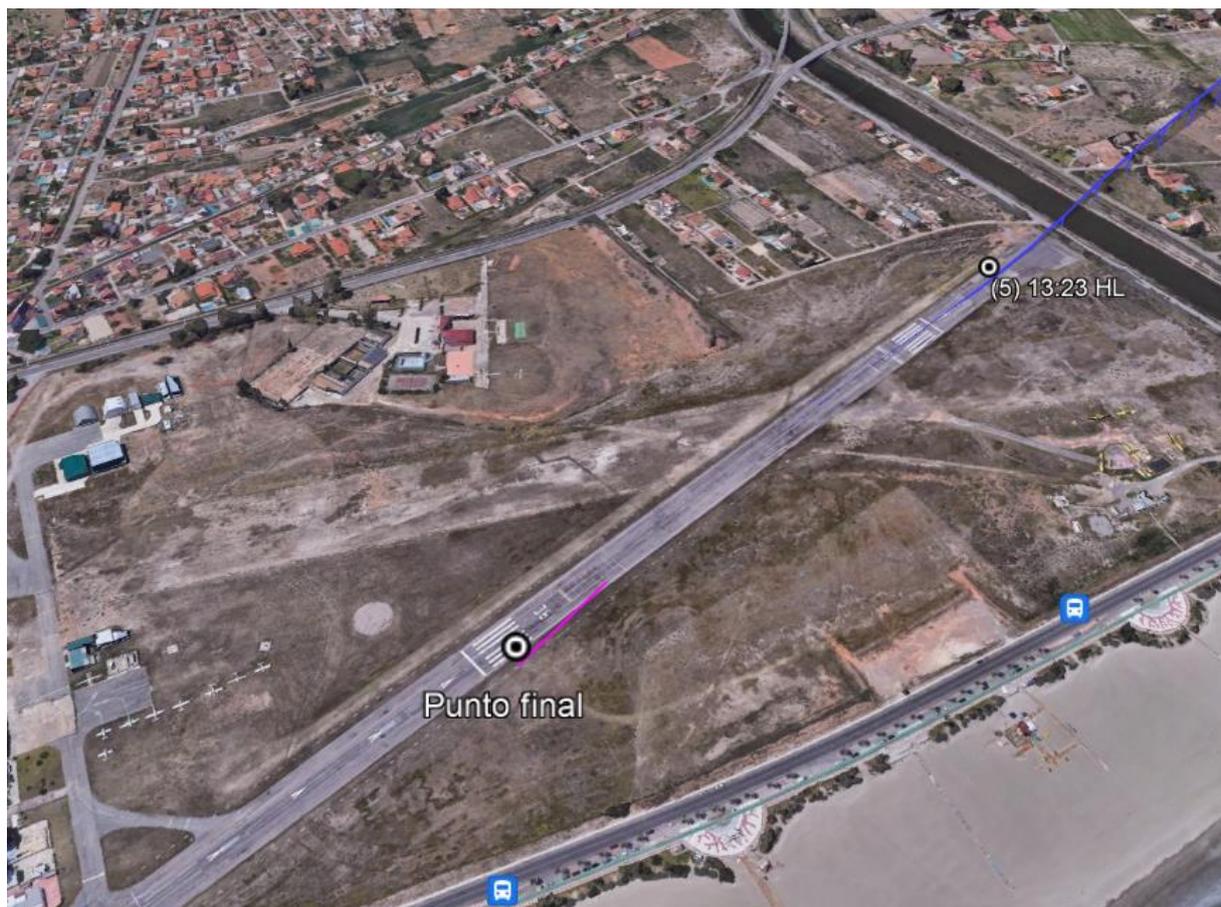
Figura 6: Trayectoria del aterrizaje final.

El avión continuó sobre la pista. La grabación GPS disponible muestra un recorrido de 464 m antes de que se interrumpa la grabación de la señal con el avión en movimiento. En esa distancia hay una deceleración de menos de 20 kt.
