Informe técnico

ULM A-012/2021

Accidente ocurrido el día 12 de junio de 2021,
a la aeronave TECNAM P-92 ECHO,
matrícula EC-FK6, operada por Ignagua
Center, S.L., en el aeródromo de
Casarrubios del Monte (Toledo, España)

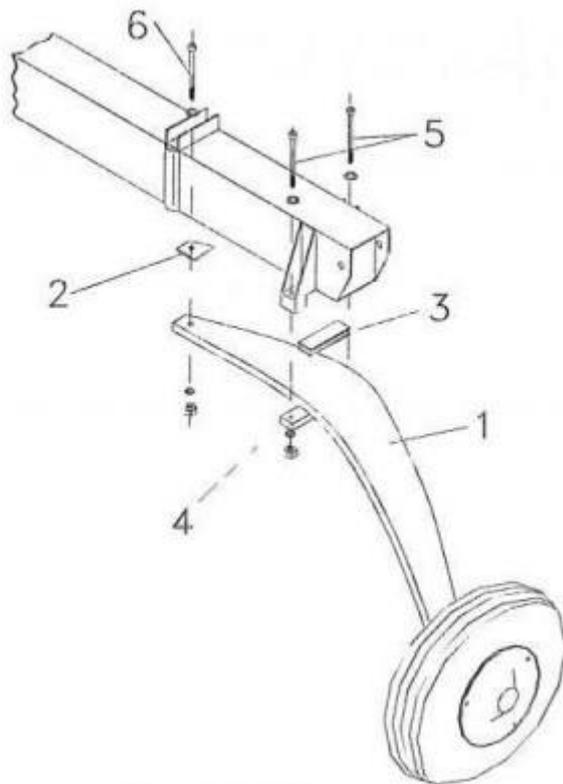
Figura 2. Sujeción de ballesta

La ballesta está unida a la parte inferior del fuselaje a través de la viga principal, mediante tres pernos y sus tuercas, dos laterales (5), que aseguran la placa al borde de la viga, y uno central (6), que asegura el extremo interior, más cercano al eje del avión.

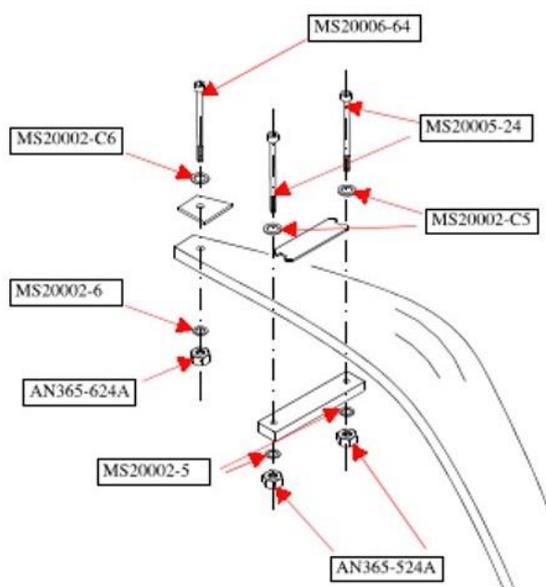
Figura 3. Números de pieza del sistema de sujeción del tren de aterrizaje principal

Actualmente los números de pieza, cantidades y pares de apriete requeridos que se encuentran vigentes son los reflejados en la Figura 3 y en el cuadro de la Figura 4.
