CIAIAC

Informe técnico ULM A-013/2020

Accidente ocurrido el día 27 de
septiembre de 2020, a la aeronave
TECNAM P96-G, matrícula
EC-ZEK, en el aeródromo
de La Juliana (Sevilla)

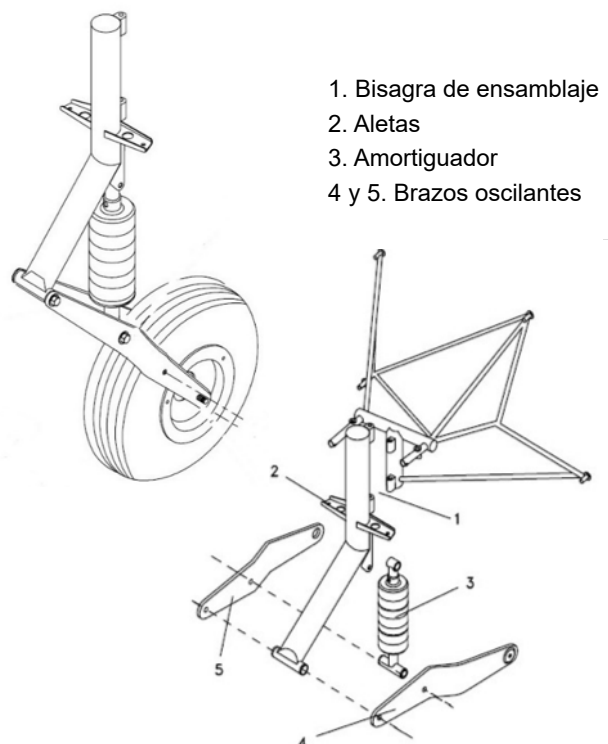
Figura 2. Despiece de la pata del tren de morro

Se incluye en la figura 2 el despiece de la pata del tren de morro según el AMM de la aeronave para la mejor identificación de los fragmentos resultantes del accidente.
